Athlon Verkaufsexpertise

Kunde :	Athlon Germany KD	Vertragsnummer :	12220462
Berichtsnummer :	000000906100-DE949		
Amtl. Kennzeichen :	BO-QY 5815

Opel Astra L Lim. 5-trg. .

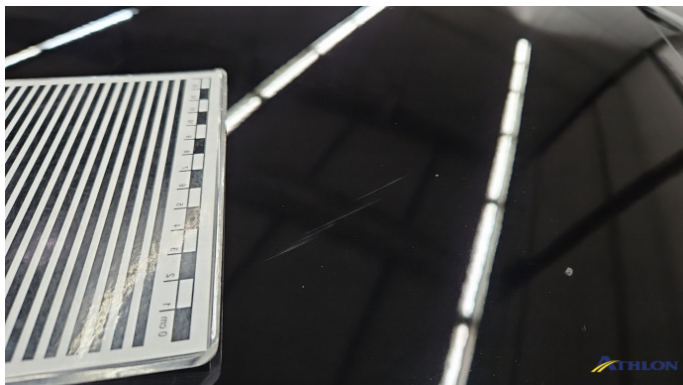
Karosserie außen	
	Bauteil	Schaden
1.	Dach	Kratzer

1. Dach
Kratzer
