## Athlon Verkaufsexpertise

<b>Kunde :</b>	<b>Athlon Germany KD</b>	<b>Vertragsnummer :</b>	<b>12037916</b>
<b>Berichtsnummer :</b>	<b>0000000906387-DE949</b>		
<b>Amtl. Kennzeichen :</b>	<b>H-QW 650</b>

#### Skoda Octavia Combi .

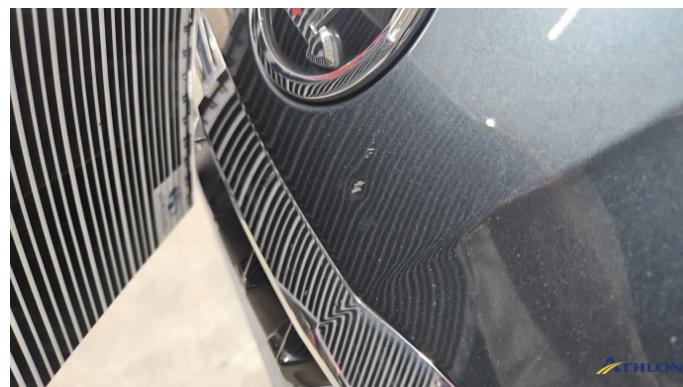
1. Motorhaube  
1 Delle

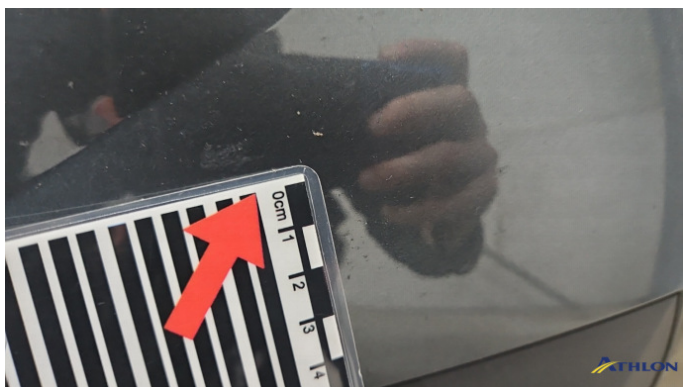
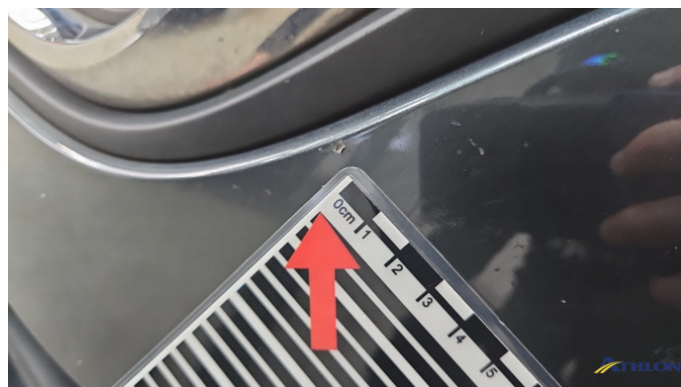
2. Stoßfänger Vorne  
Steinschlag

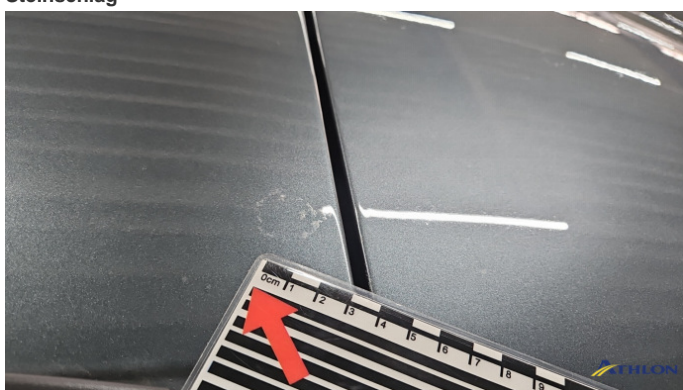
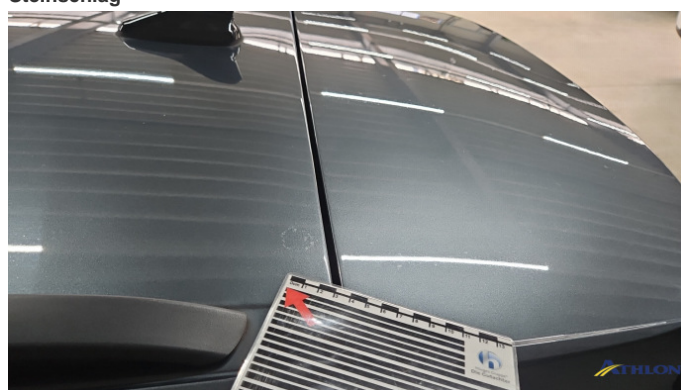
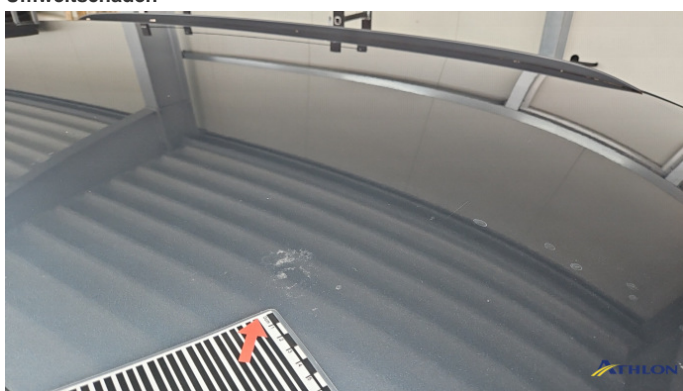
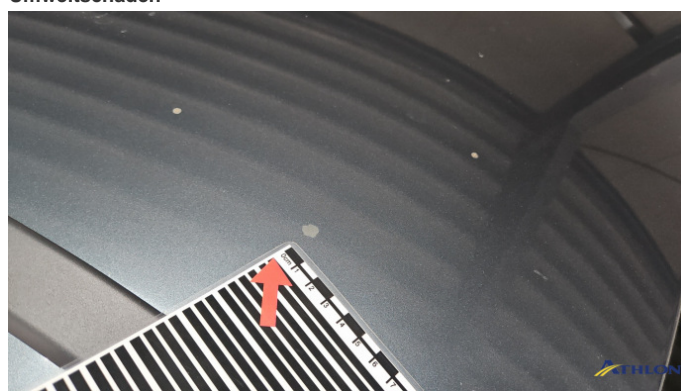
3. Dach  
Umweltschaden

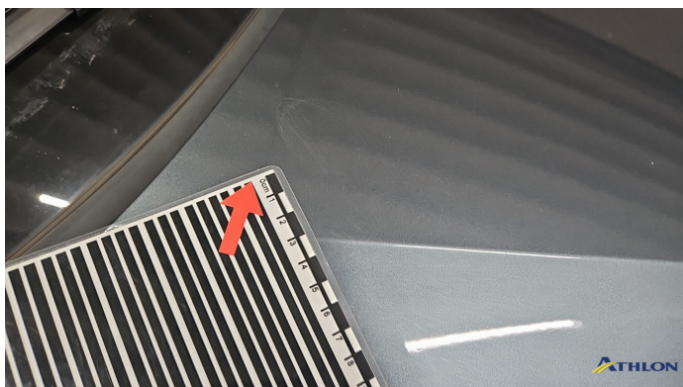
4. Motorhaube  
Kratzer

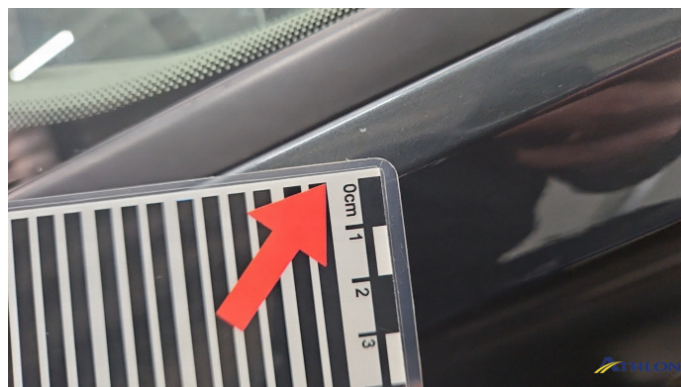
5. A-Säule Vorne - Links  
Steinschlag

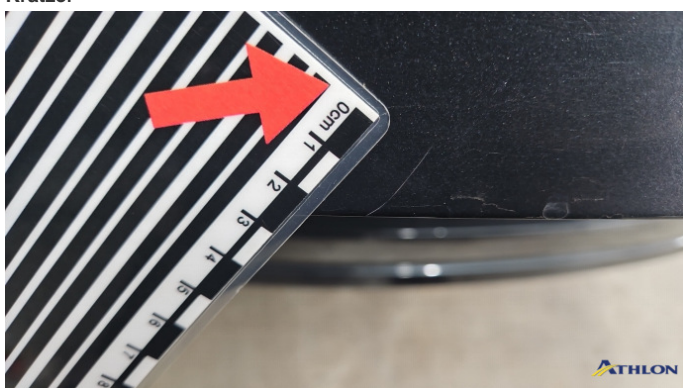
6. Heckklappe  
Kratzer

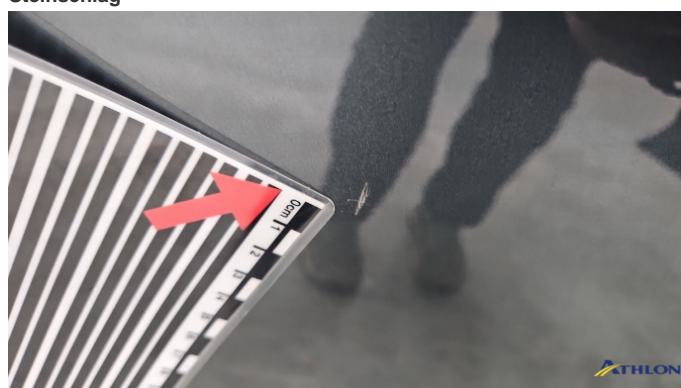
7. Tür Hinten - Rechts  
Kratzer

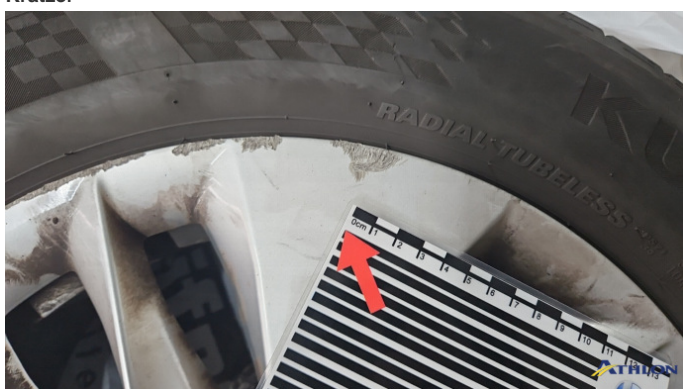
8. Sommerfelge 1  
Kratzer

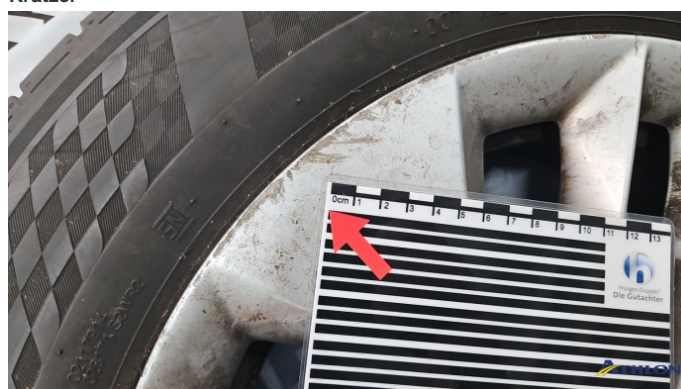
9. Sommerfelge 2  
Kratzer

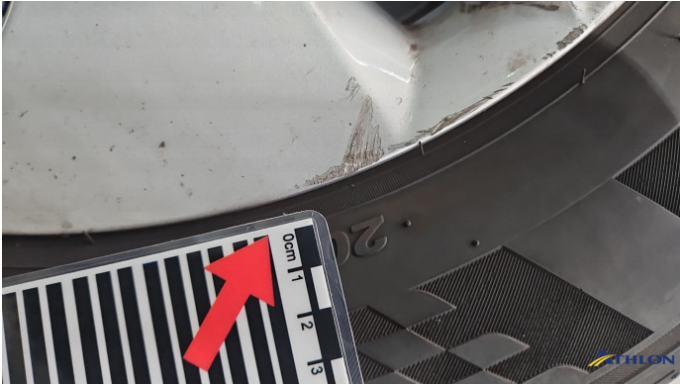
10. Sommerfelge 3  
**Kratzer**
