## Condizione Relazione

| Numero di rapporto: | 0000000850275-IT867 | Numero di contratto: | 763178 |

#### Mercedes-Benz SPRINTER;Cargo van;Diesel;Manual;

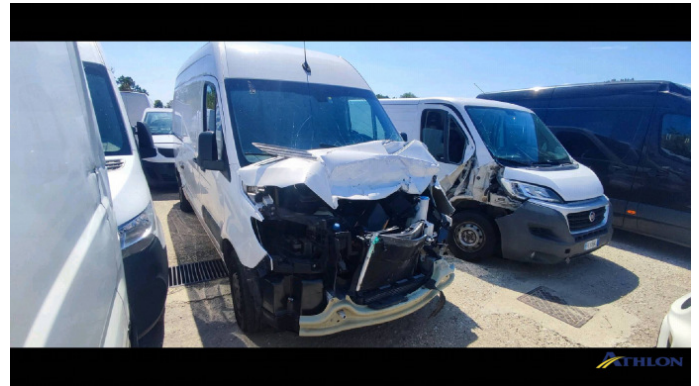
1. cofano

**Ammaccature/rigonfiamenti**

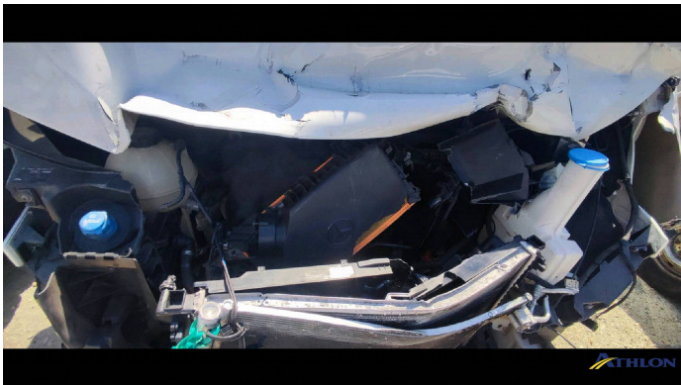
1. cofano

**Ammaccature/rigonfiamenti**

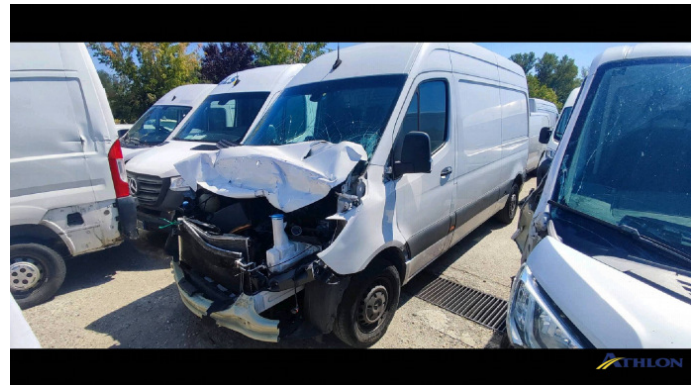
1. cofano

**Ammaccature/rigonfiamenti**

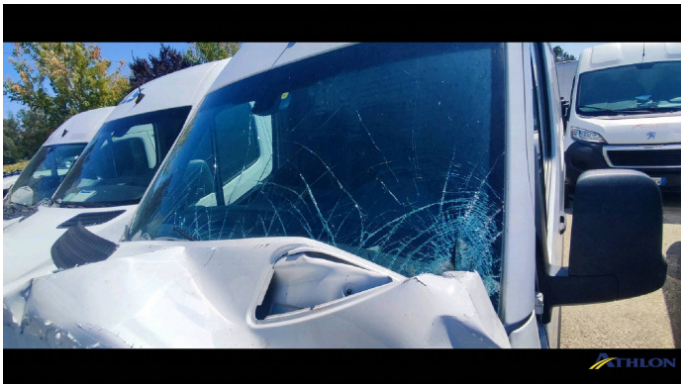
2. Parabrezza  
**Rotto**

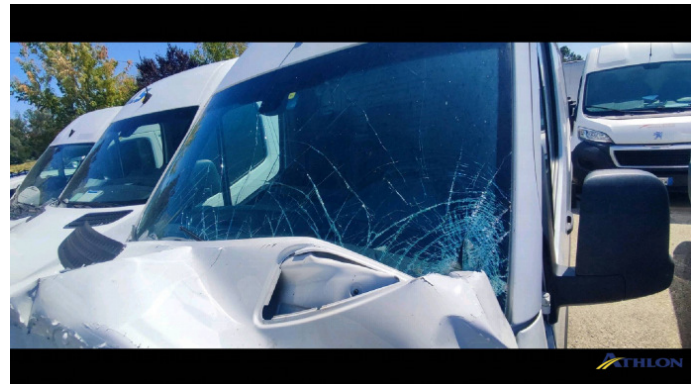
2. Parabrezza  
**Rotto**

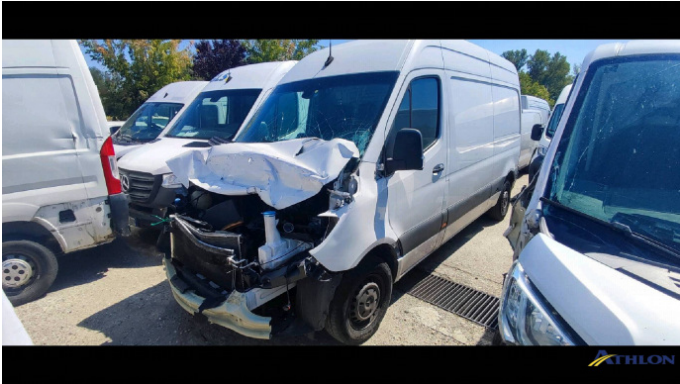
3. griglia anteriore sopra  
**Rotto**

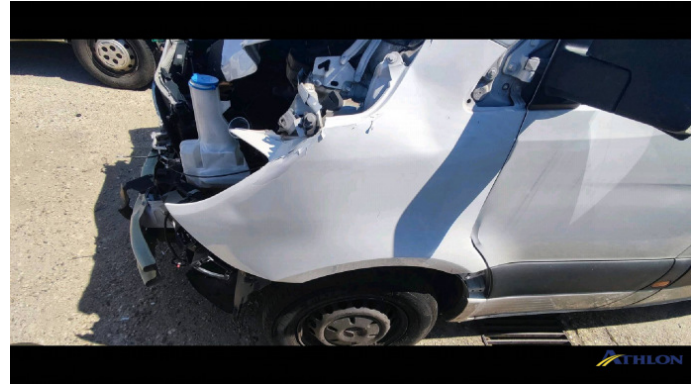
4. parafango anteriore - sinistro  
**Ammaccature/rigonfiamenti**

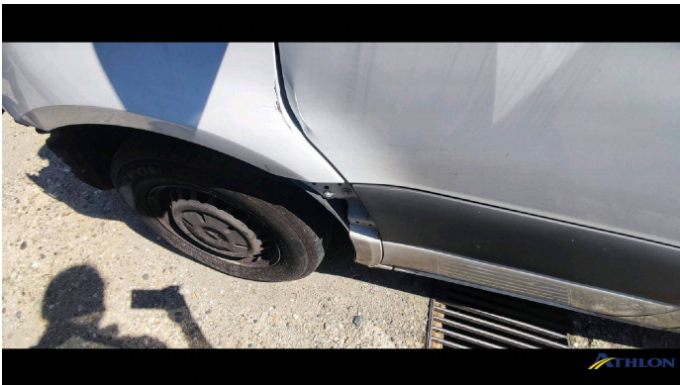
4. parafango anteriore - sinistro  
**Ammaccature/rigonfiamenti**

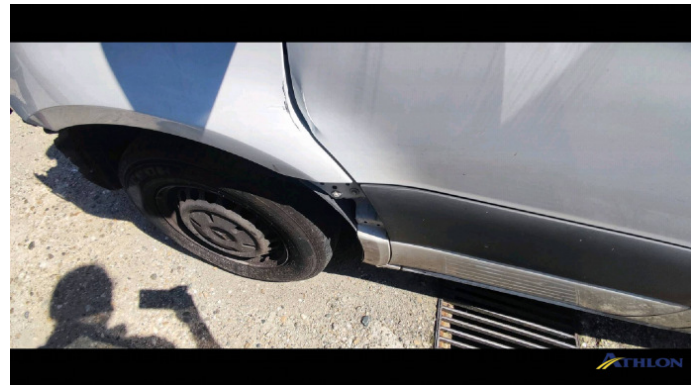
5. porta anteriore - sinistra  
**Ammaccature/rigonfiamenti**

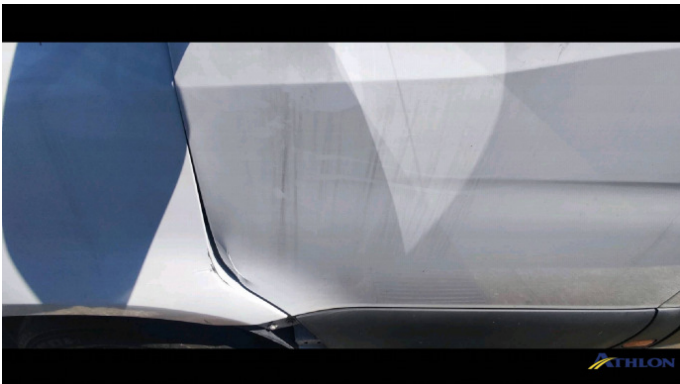
5. porta anteriore - sinistra  
**Ammaccature/rigonfiamenti**

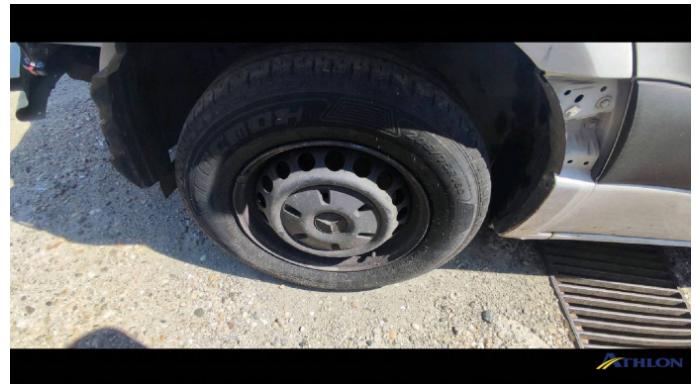
6. cerchione anteriore - sinistro  
**Rotto**

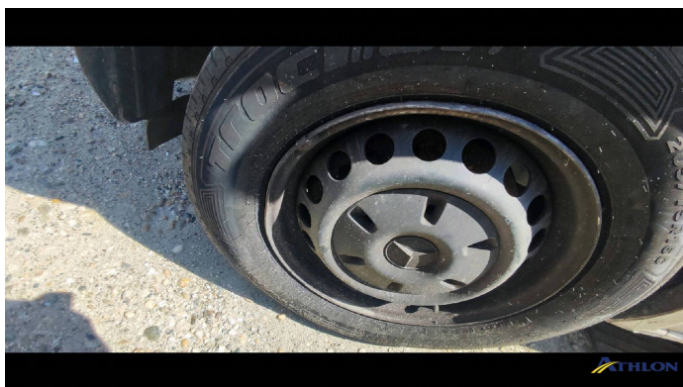
6. cerchione anteriore - sinistro

**Rotto**

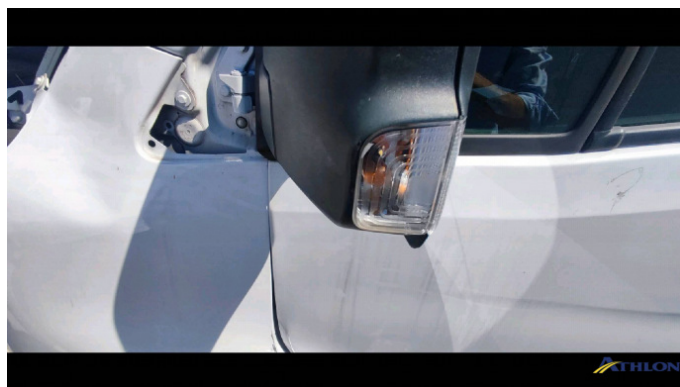
7. retrovisore esterno scatola - sinistro

**Graffio/Rigature**

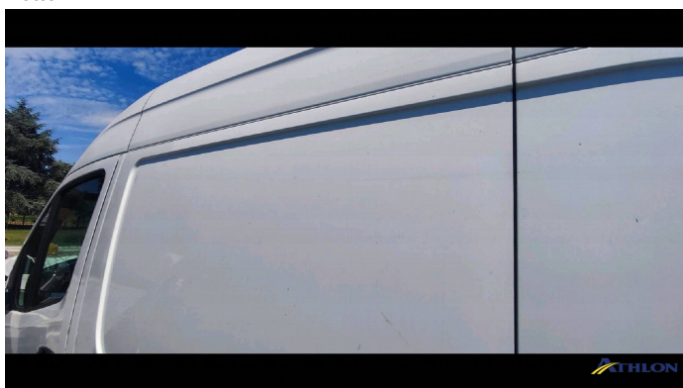
8. porta posteriore - sinistra

**Graffio/Rigature**

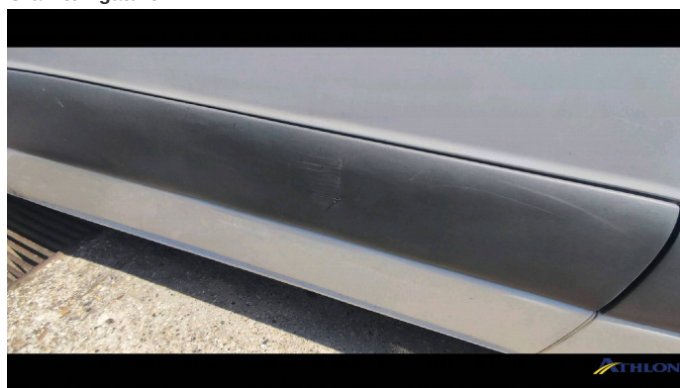
8. porta posteriore - sinistra

**Graffio/Rigature**

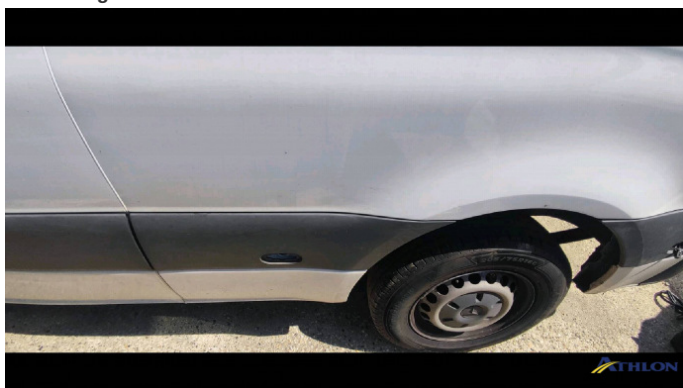
9. parete laterale - posteriore - sinistra

**Graffio/Rigature**

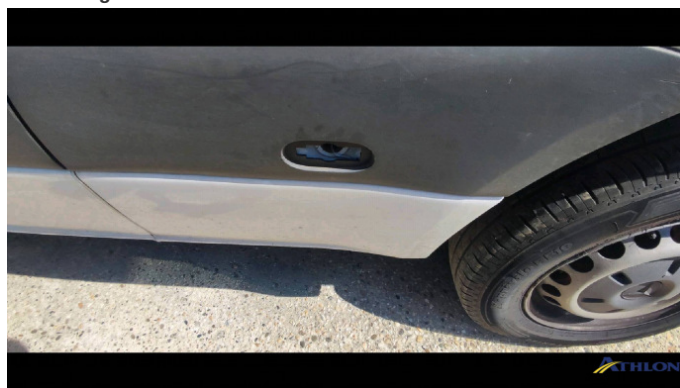
9. parete laterale - posteriore - sinistra

**Graffio/Rigature**

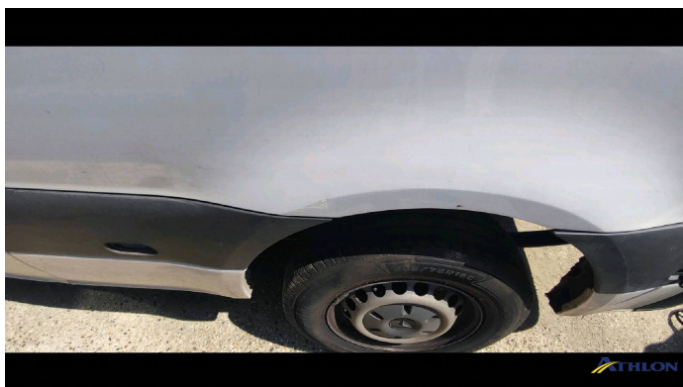
9. parete laterale - posteriore - sinistra  
**Graffio/Rigature**

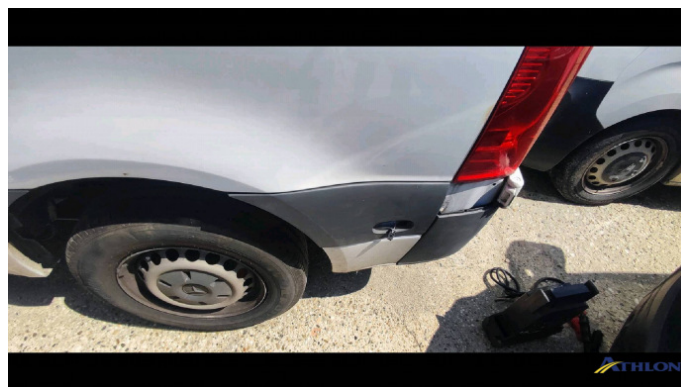
9. parete laterale - posteriore - sinistra  
**Graffio/Rigature**

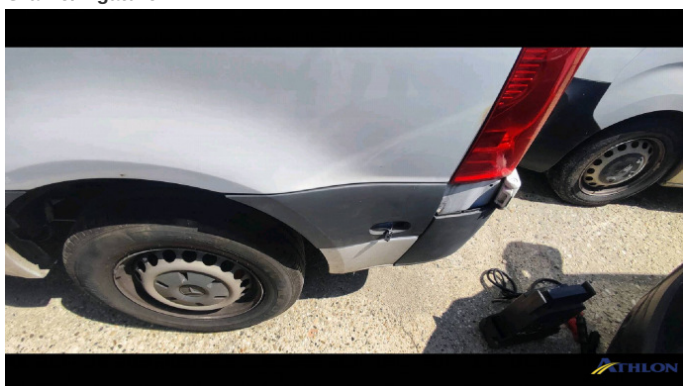
9. parete laterale - posteriore - sinistra  
**Graffio/Rigature**

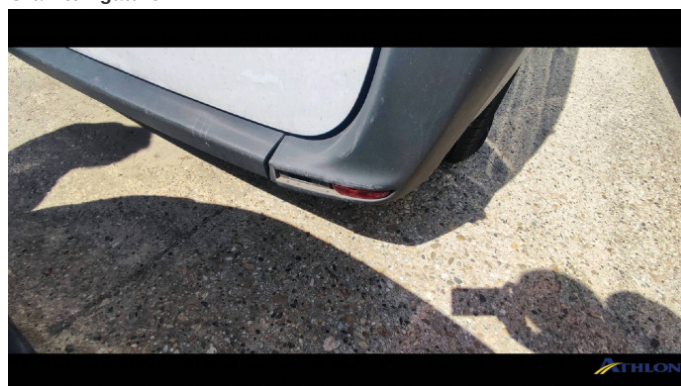
10. paraurti posteriore  
**Ammaccature/rigonfiamenti**

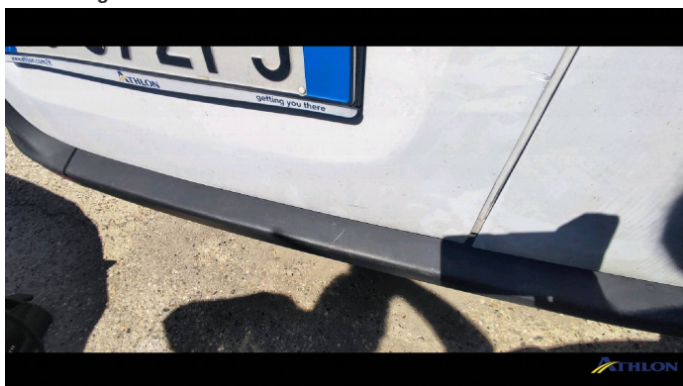
10. paraurti posteriore  
**Ammaccature/rigonfiamenti**

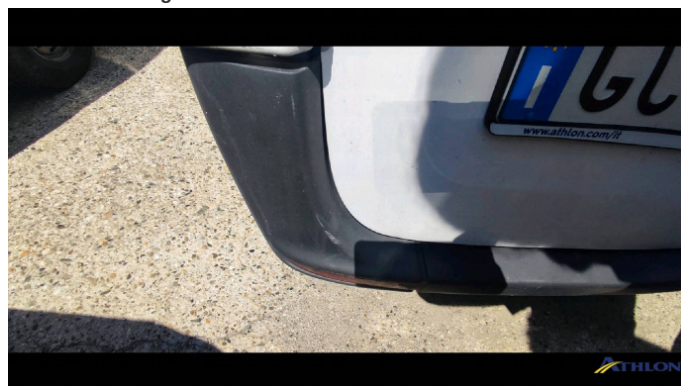
10. paraurti posteriore  
**Ammaccature/rigonfiamenti**

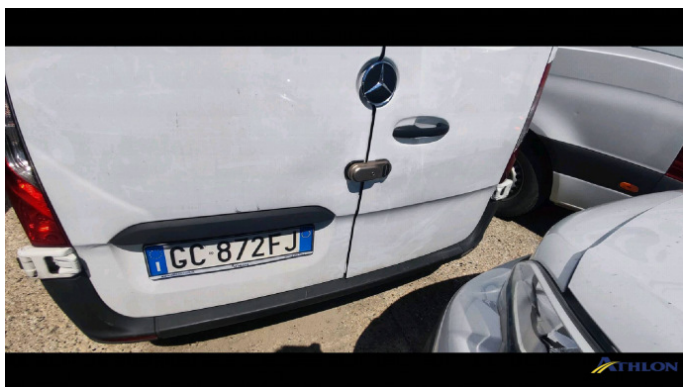
11. portello posteriore  
Ammaccature/rigonfiamenti

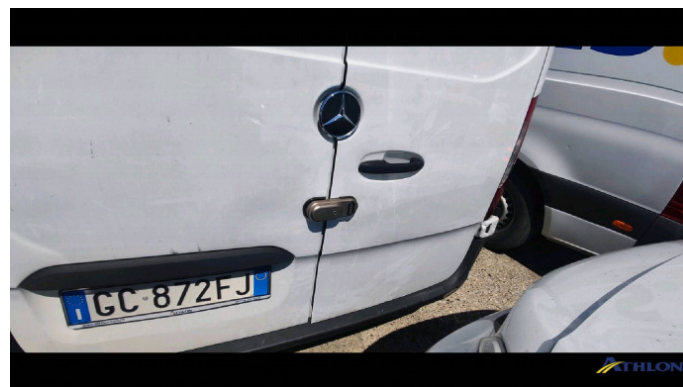
11. portello posteriore  
Ammaccature/rigonfiamenti

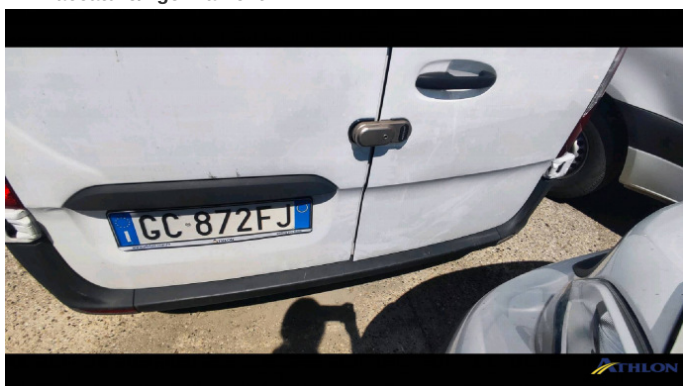
11. portello posteriore  
Ammaccature/rigonfiamenti

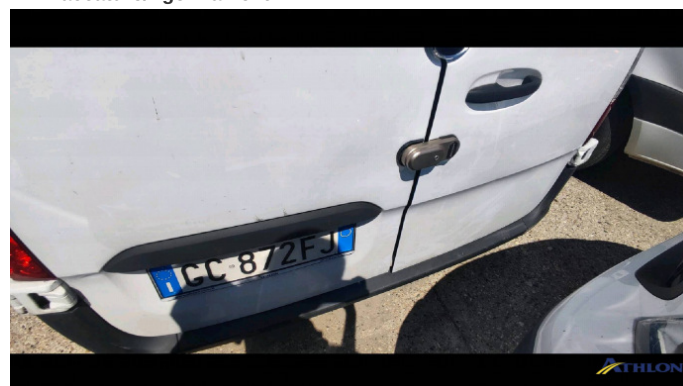
11. portello posteriore  
Ammaccature/rigonfiamenti

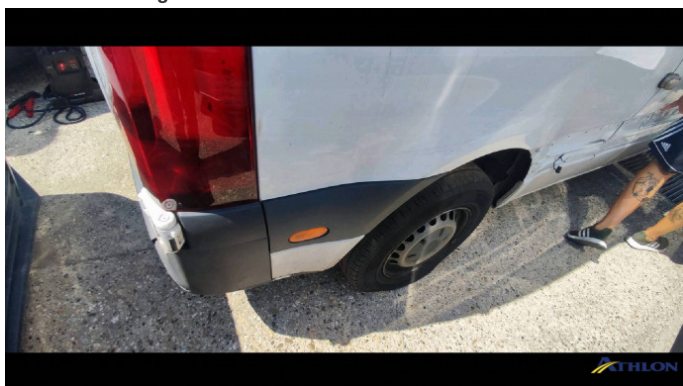
12. parete laterale - posteriore - destra  
Ammaccature/rigonfiamenti

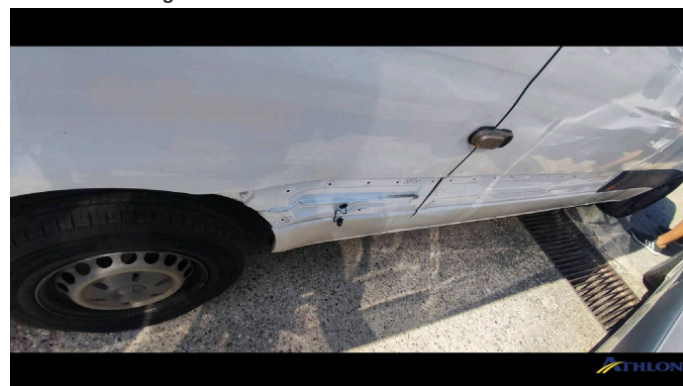
12. parete laterale - posteriore - destra  
Ammaccature/rigonfiamenti

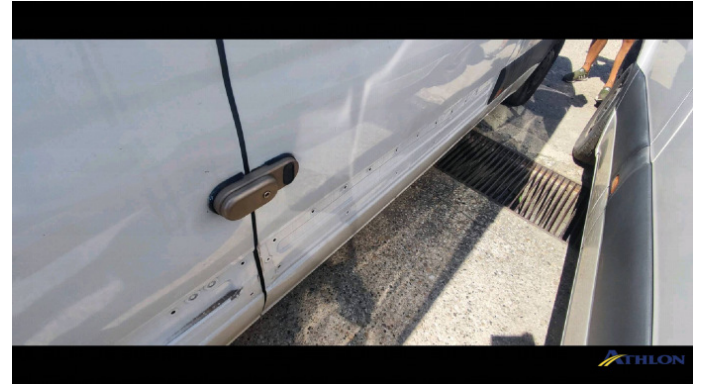
13. porta posteriore - destra  
**Ammaccature/rigonfiamenti**

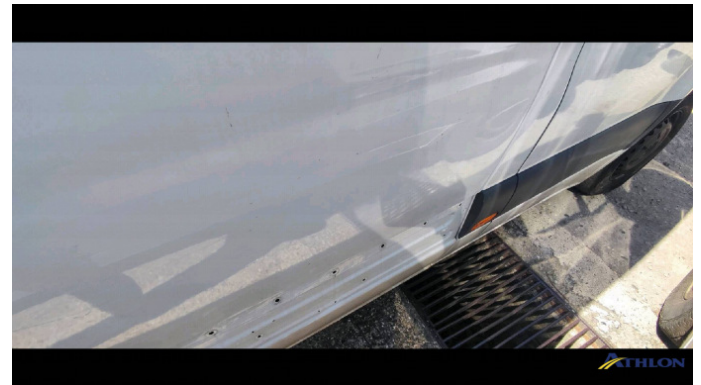
13. porta posteriore - destra  
**Ammaccature/rigonfiamenti**

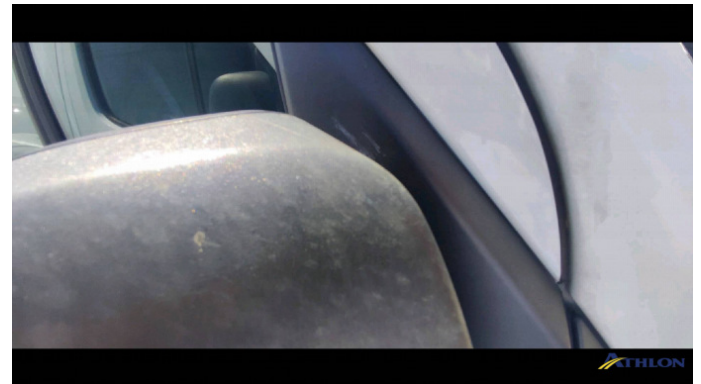
14. retrovisore esterno scatola - destro  
**Graffio/Rigature**

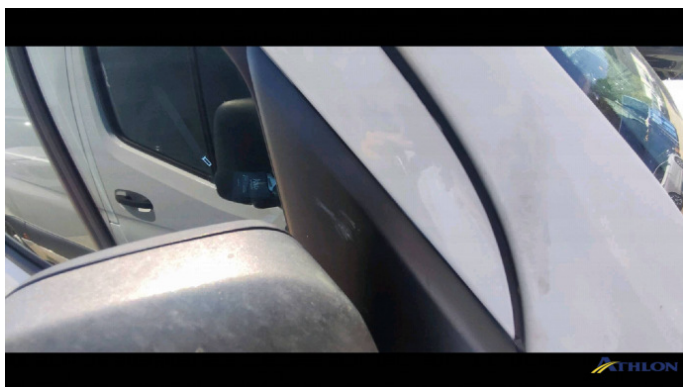
14. retrovisore esterno scatola - destro  
**Graffio/Rigature**

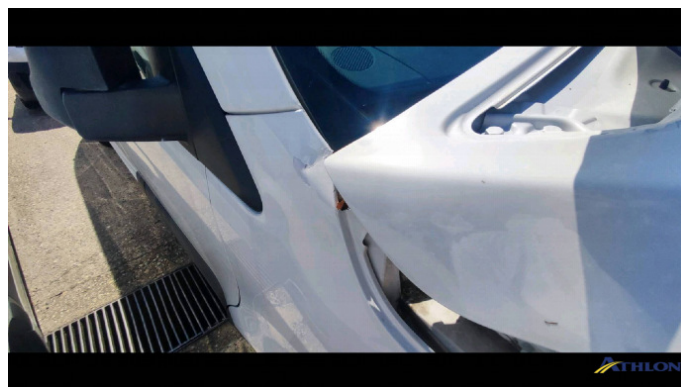
15. Parafango anteriore - destro  
**Ammaccature/rigonfiamenti**

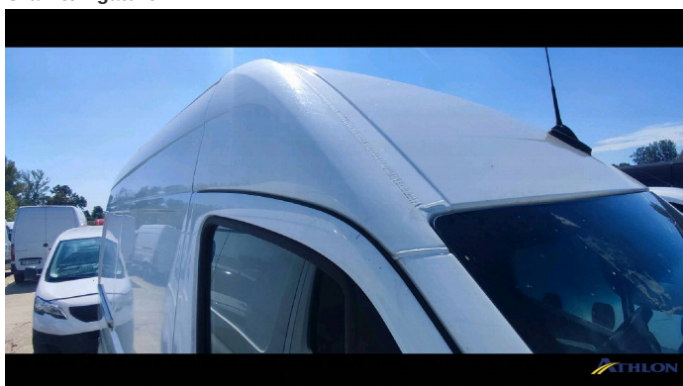
16. telaio del tetto - destro  
**Graffio/Rigature**

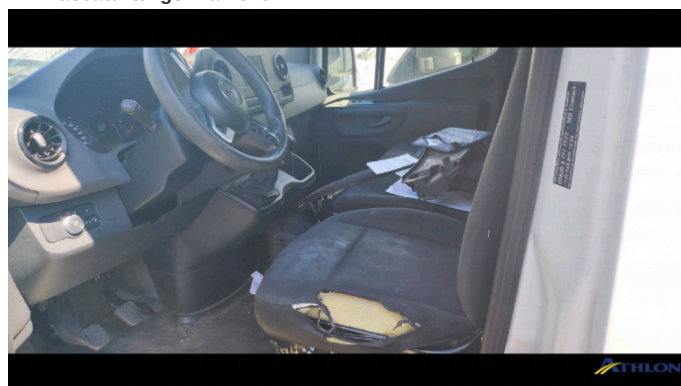
17. sedile  
**Rotto**

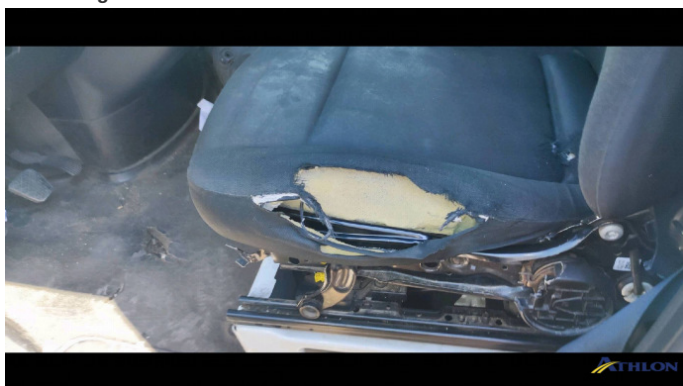
17. sedile  
**Rotto**

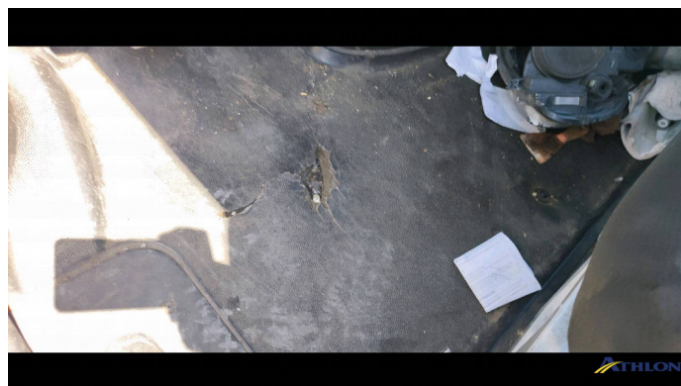
18. Pavimento ant.  
**Rotto**

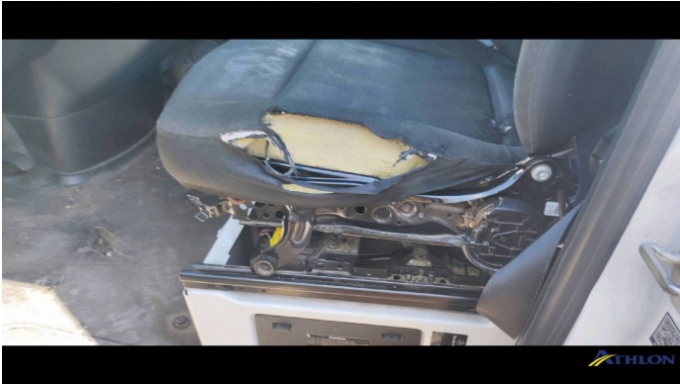
19. kit tappetini  
**Mancante**

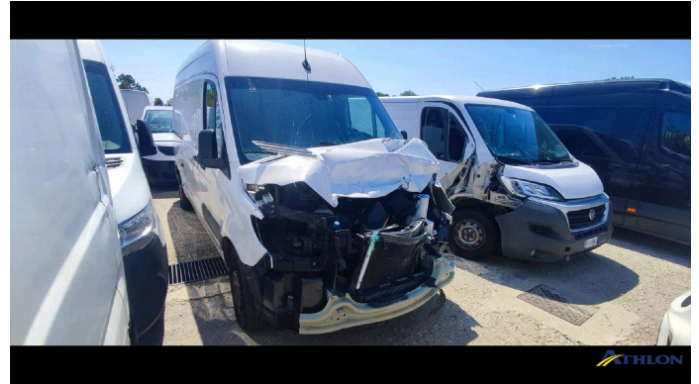
20. faro alogeno - destro  
**Rotto**

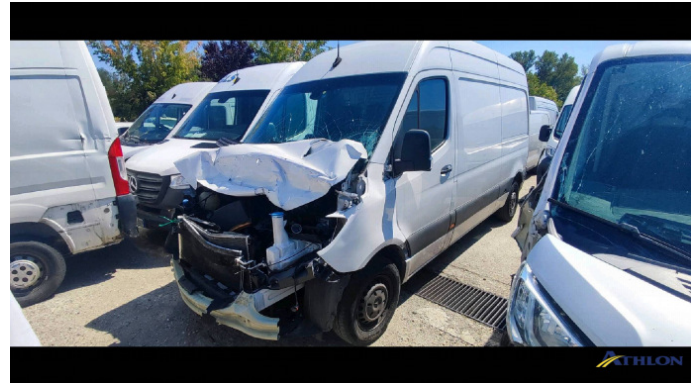
22. meccanica anteriore  
**Rotto**

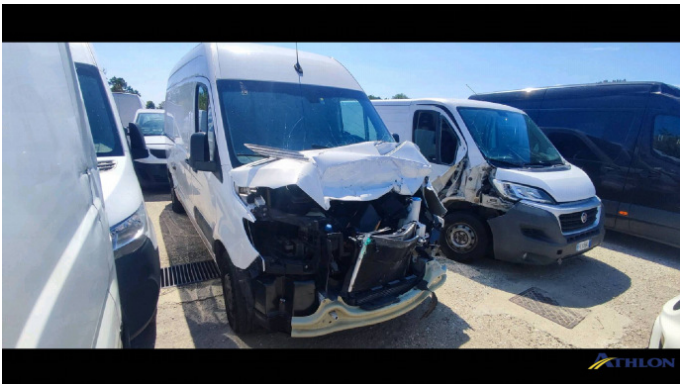
22. meccanica anteriore  
**Rotto**

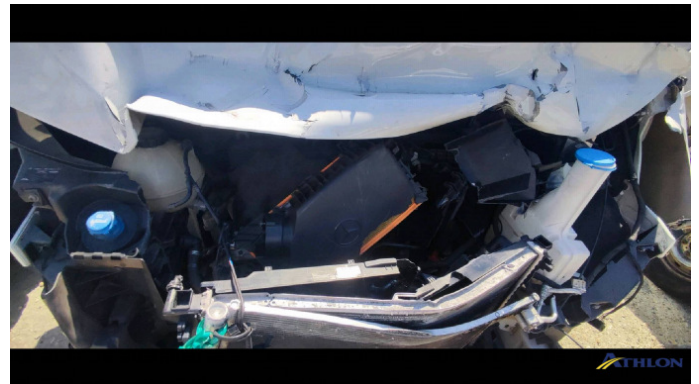
22. meccanica anteriore  
**Rotto**

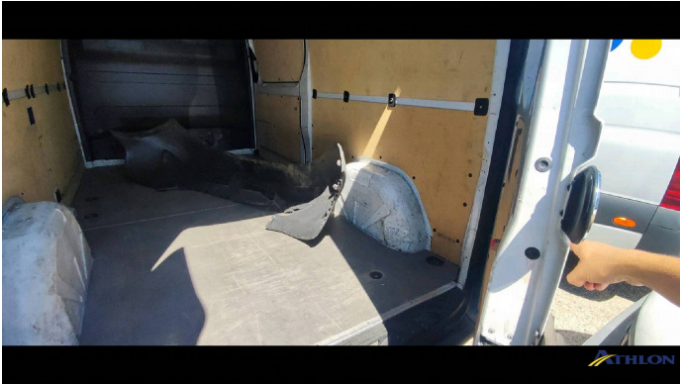
23. danni interni vano post  
**Rotto**

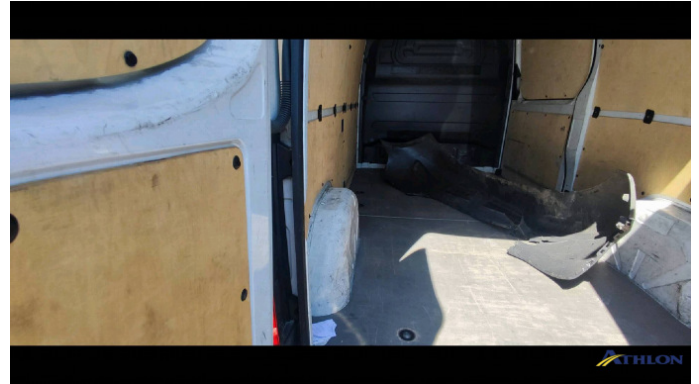
23. danni interni vano post  
**Rotto**

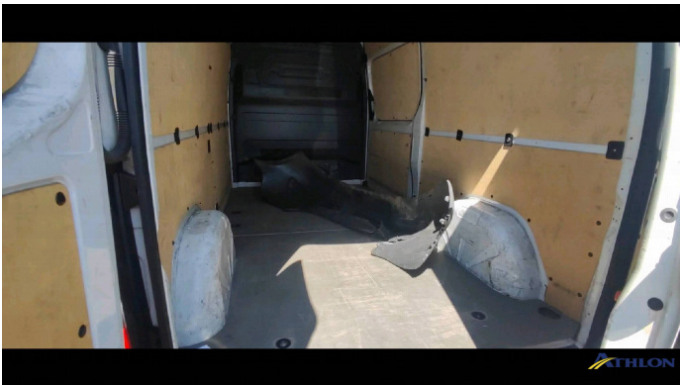
23. danni interni vano post  
**Rotto**

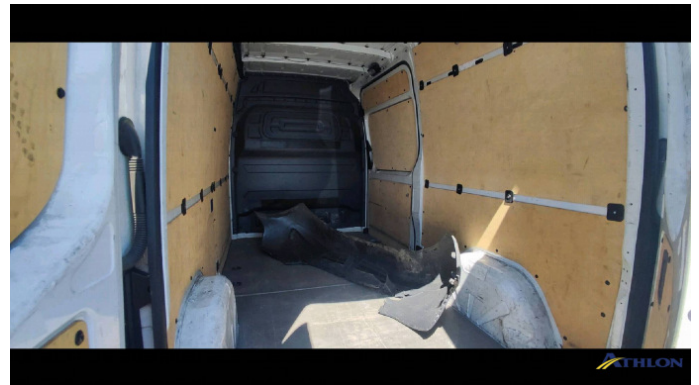
23. danni interni vano post  
**Rotto**

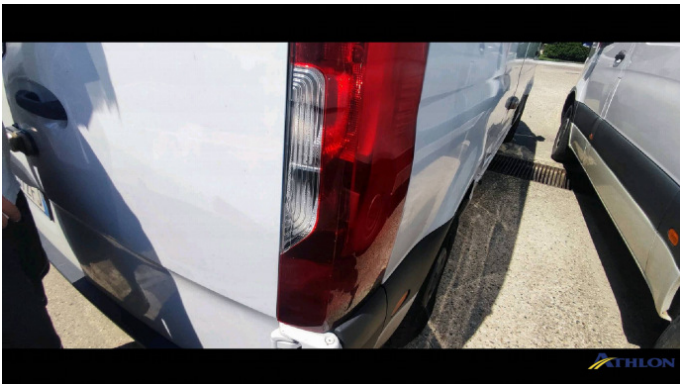
24. fanale posteriore destra  
**Rotto**

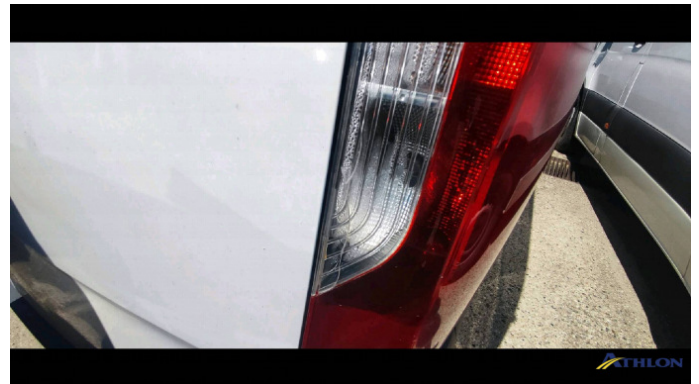
24. fanale posteriore destra  
**Rotto**

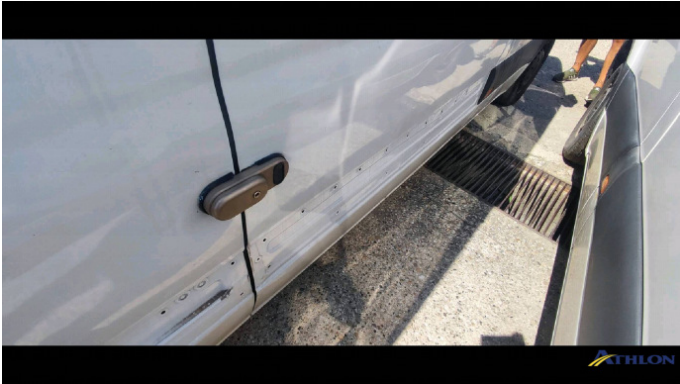
25. blockshaft  
**Rotto**
