## Condizione Relazione

Numero di rapporto: 0000000880362-IT867  
Targa: GC673ZY

#### Peugeot Expert; Cargo van; Diesel; Manual; White

Data e luogo Perizia: 20.11.2025 Bressana Bottarone

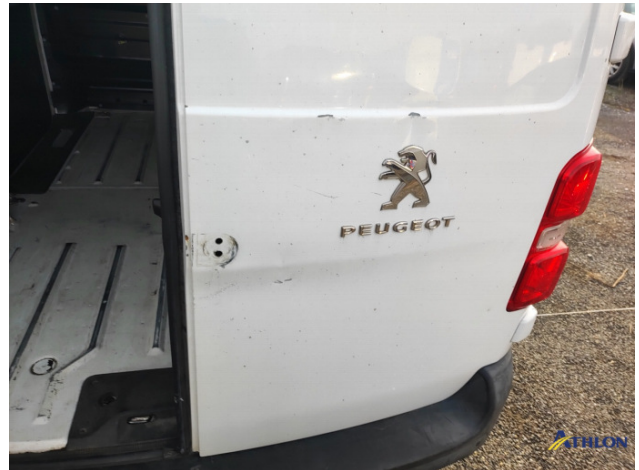
1. portello posteriore  
**Ammaccature/rigonfiamenti**

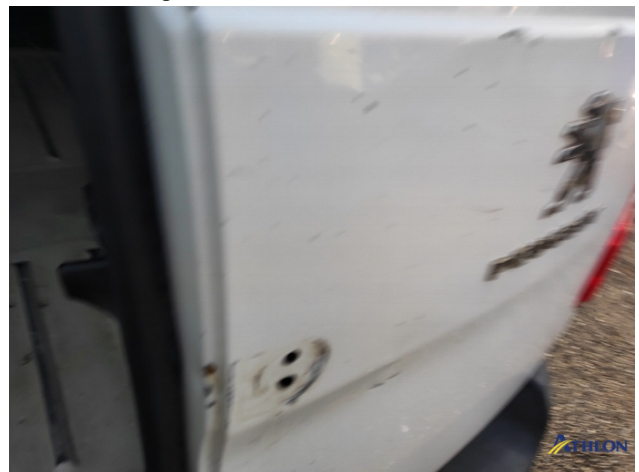
1. portello posteriore  
**Ammaccature/rigonfiamenti**

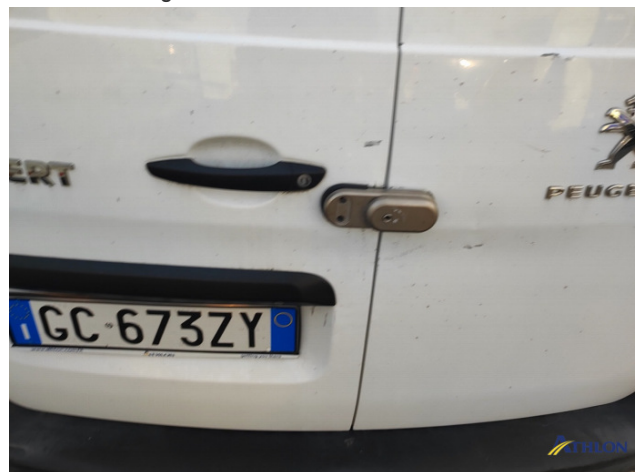
1. portello posteriore  
**Ammaccature/rigonfiamenti**

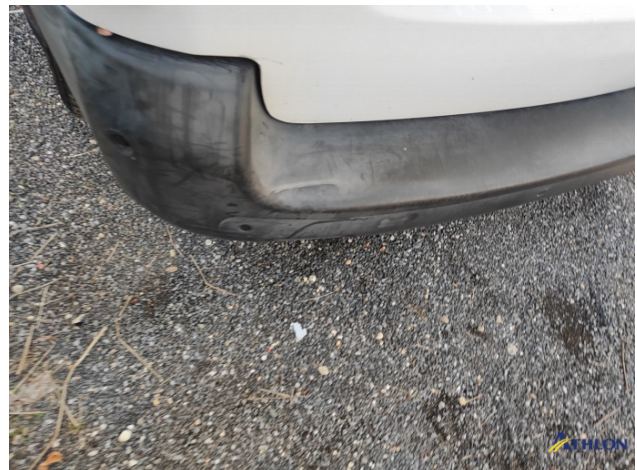
2. paraurti posteriore  
**Ammaccature/rigonfiamenti**

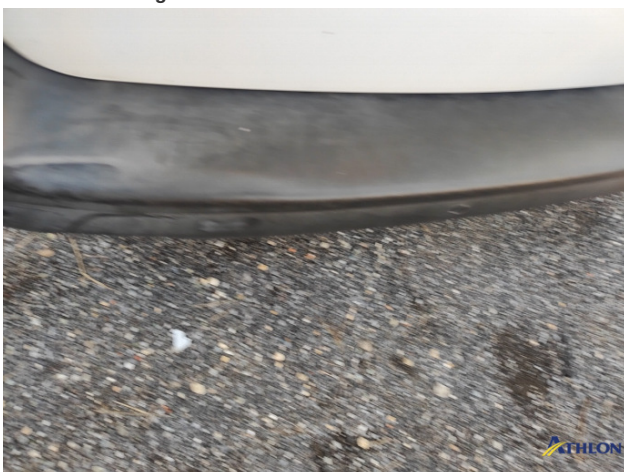
2. paraurti posteriore  
**Ammaccature/rigonfiamenti**

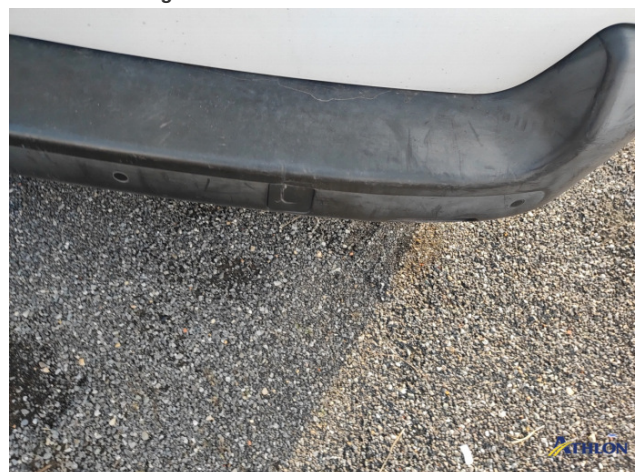
2. paraurti posteriore  
**Ammaccature/rigonfiamenti**

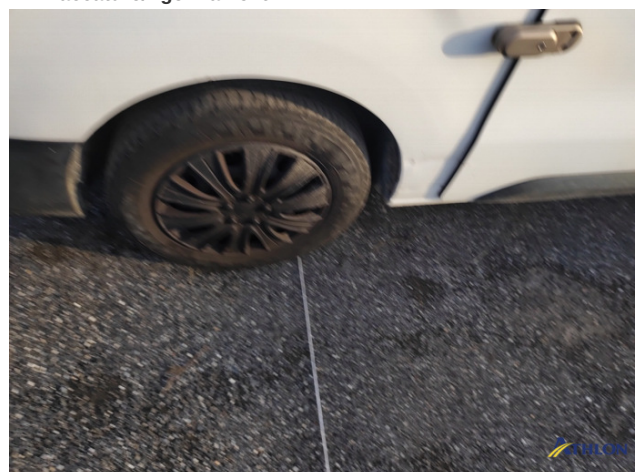
3. parete laterale - posteriore - destra  
**Ammaccature/rigonfiamenti**

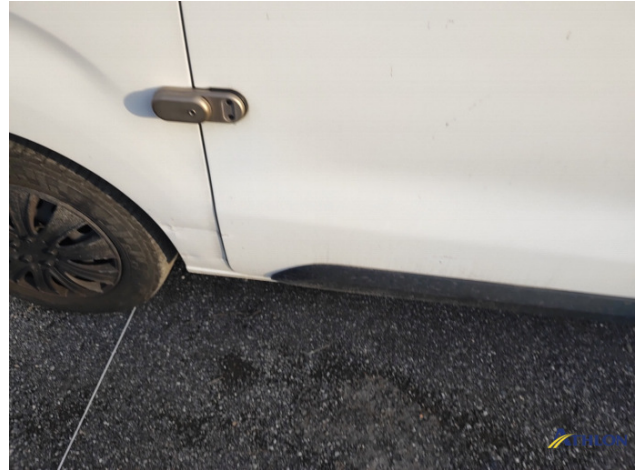
4. porta posteriore - destra  
**Ammaccature/rigonfiamenti**

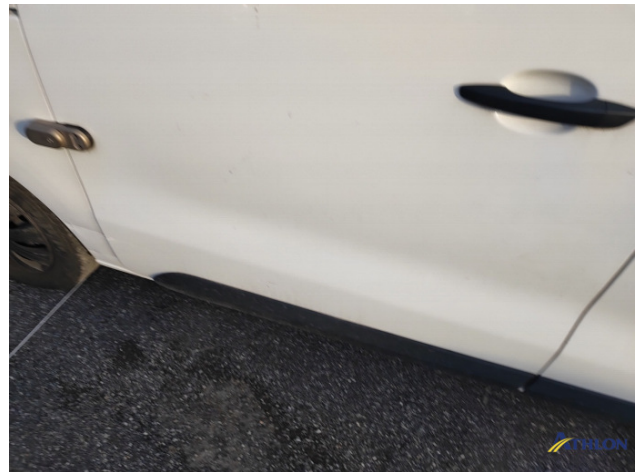
4. porta posteriore - destra  
**Ammaccature/rigonfiamenti**

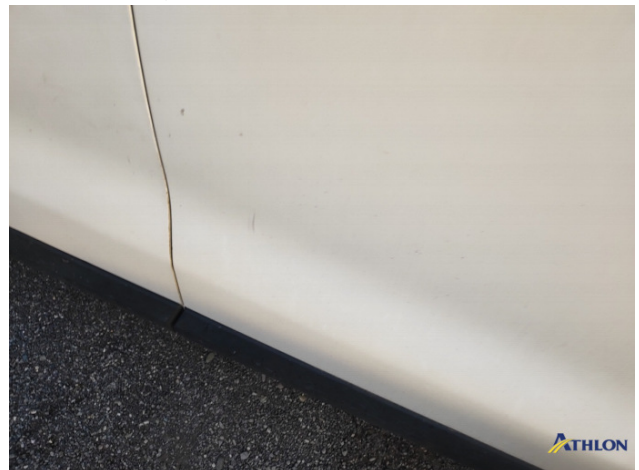
5. porta anteriore - destra  
**Graffio/Rigature**

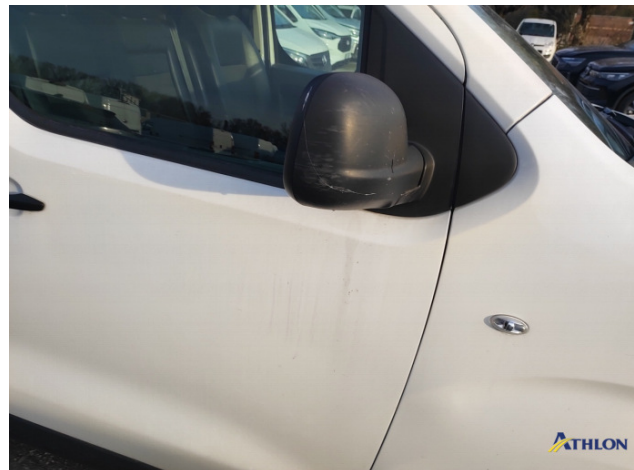
6. retrovisore esterno scatola - destro  
**Rotto**

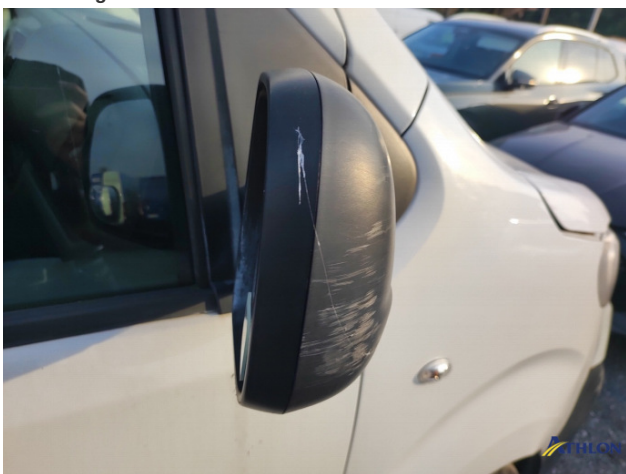
6. retrovisore esterno scatola - destro  
**Rotto**

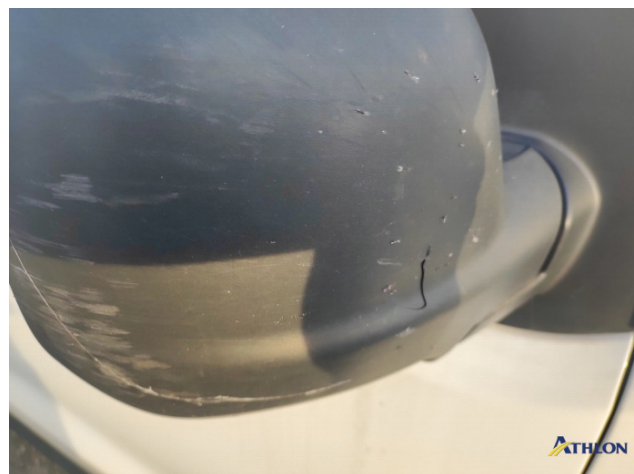
6. retrovisore esterno scatola - destro  
**Rotto**

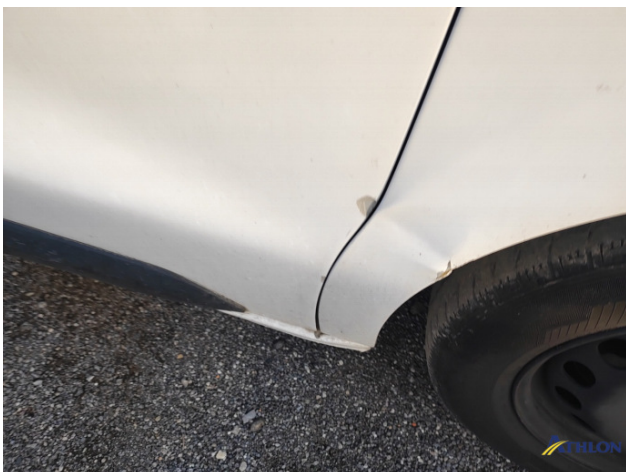
7. porta anteriore - destra  
**Ammaccature/rigonfiamenti**

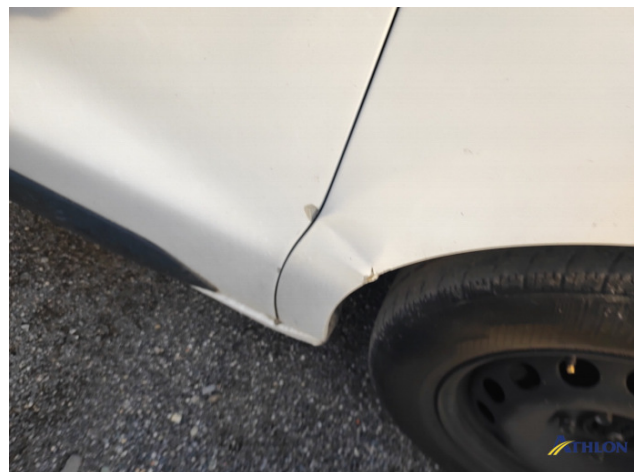
7. porta anteriore - destra  
**Ammaccature/rigonfiamenti**

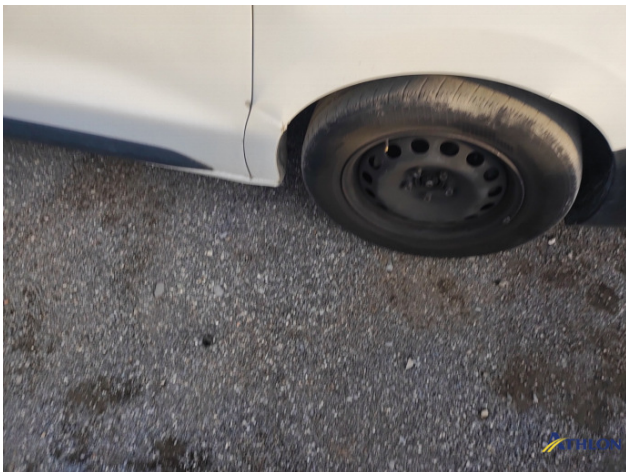
8. Parafango anteriore - destro  
**Ammaccature/rigonfiamenti**

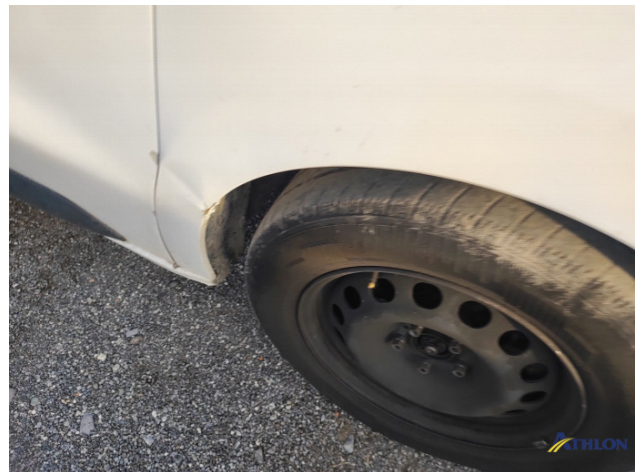
8. Parafango anteriore - destro  
**Ammaccature/rigonfiamenti**

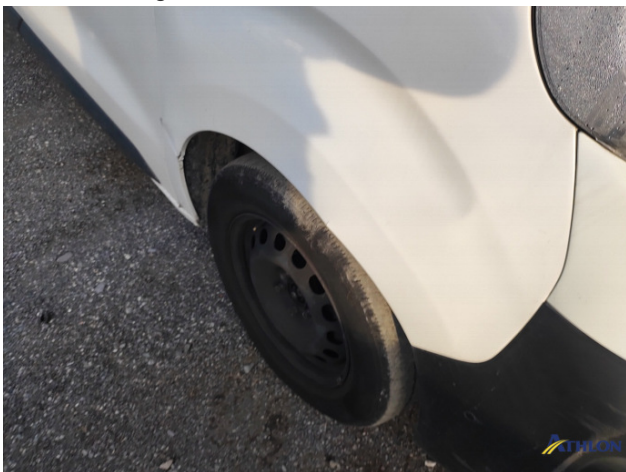
8. Parafango anteriore - destro  
**Ammaccature/rigonfiamenti**

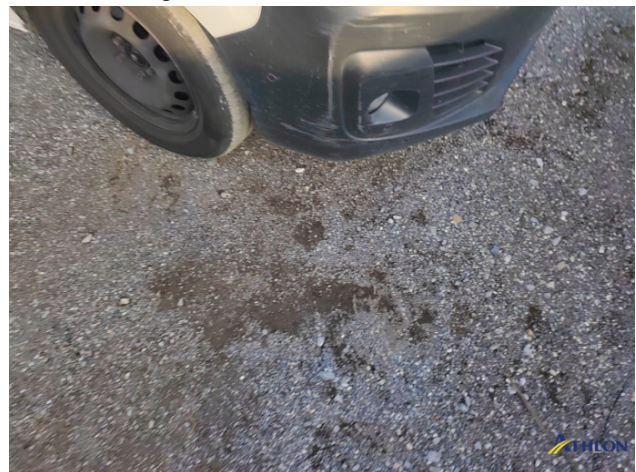
9. paraurti anteriore  
**Graffio/Rigature**

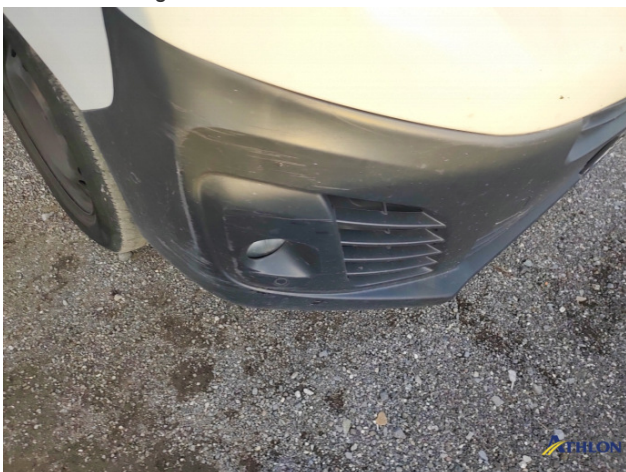
9. paraurti anteriore  
**Graffio/Rigature**

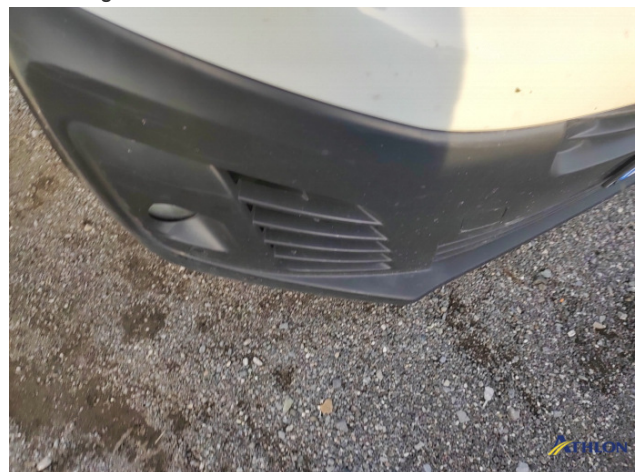
9. paraurti anteriore  
**Graffio/Rigature**

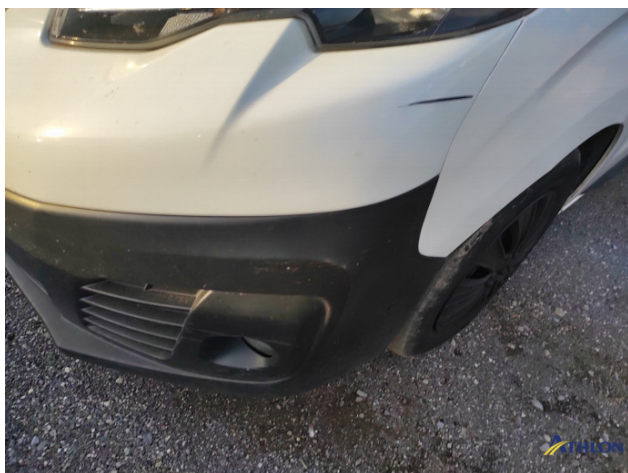
9. paraurti anteriore  
**Graffio/Rigature**

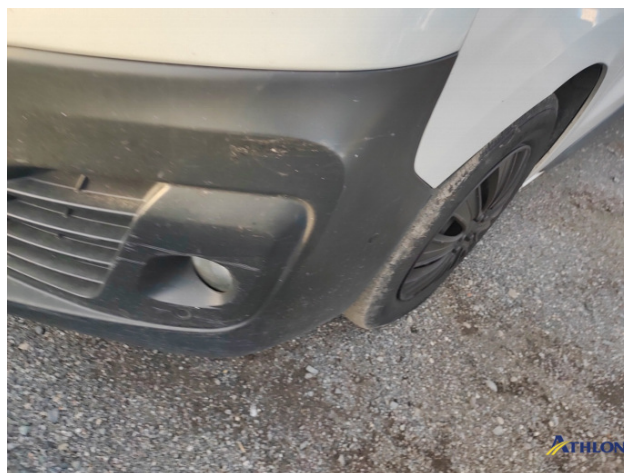
9. paraurti anteriore  
**Graffio/Rigature**

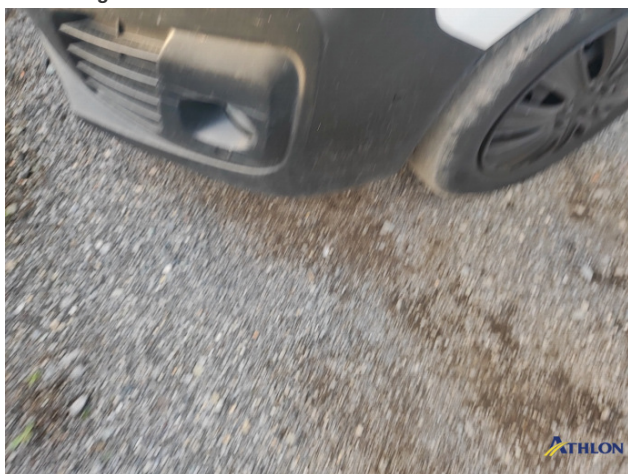
9. paraurti anteriore  
**Graffio/Rigature**

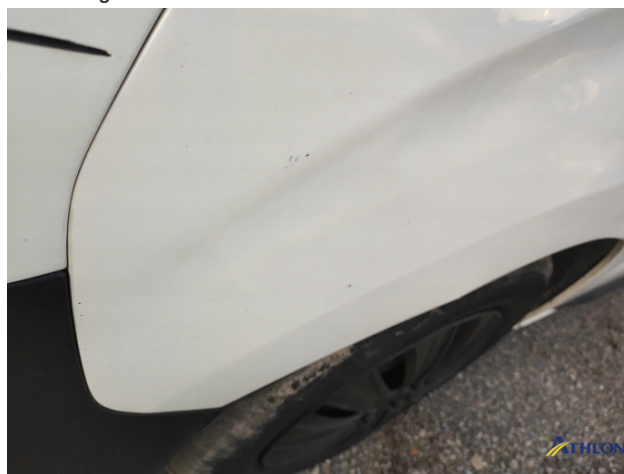
10. parafango anteriore - sinistro  
**Graffio/Rigature**

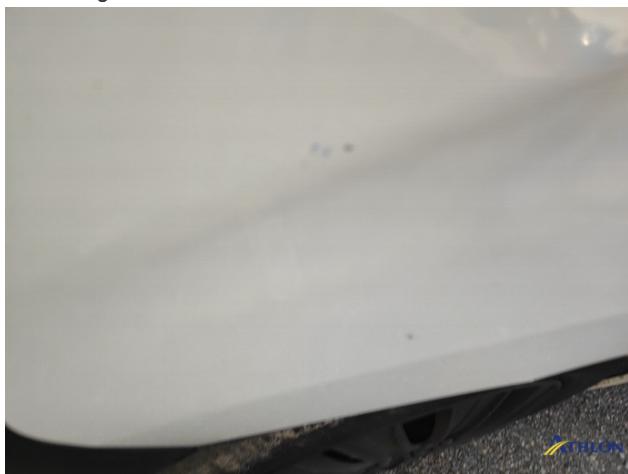
10. parafango anteriore - sinistro  
**Graffio/Rigature**

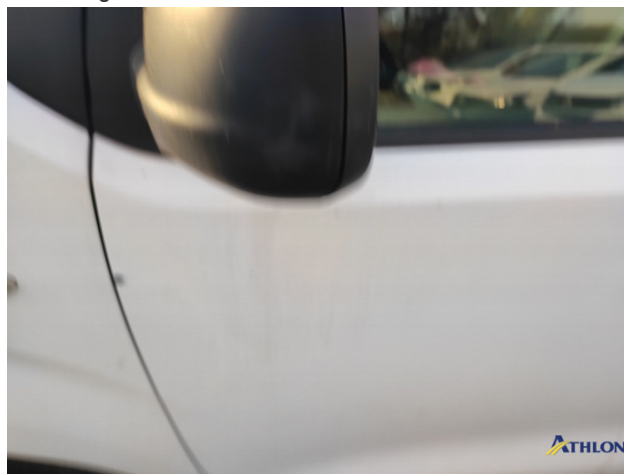
11. retrovisore esterno scatola - sinistro  
**Graffio/Rigature**

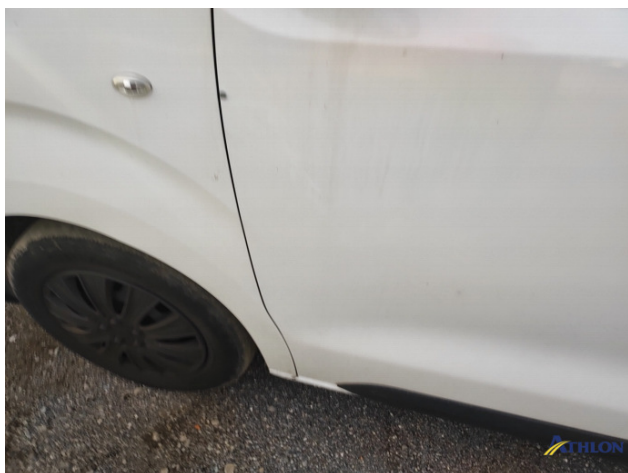
12. porta anteriore - sinistra  
**Difetto di esecuzione**

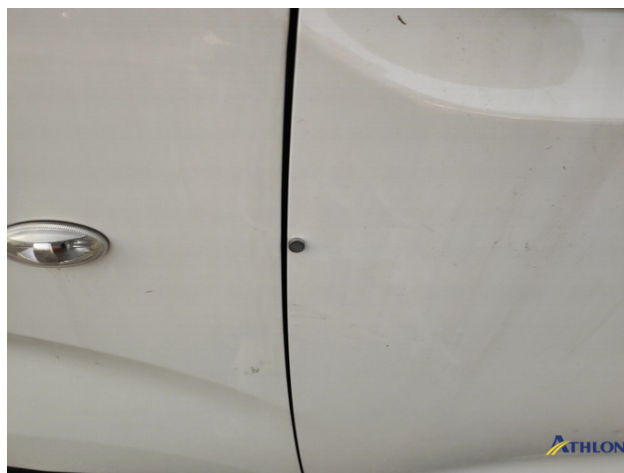
12. porta anteriore - sinistra  
**Difetto di esecuzione**

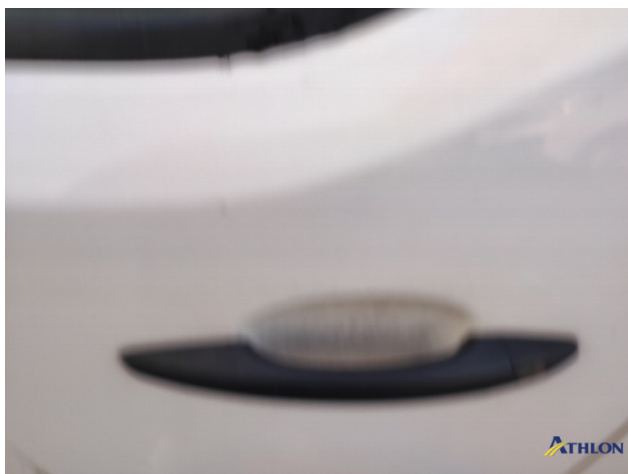
12. porta anteriore - sinistra  
**Difetto di esecuzione**

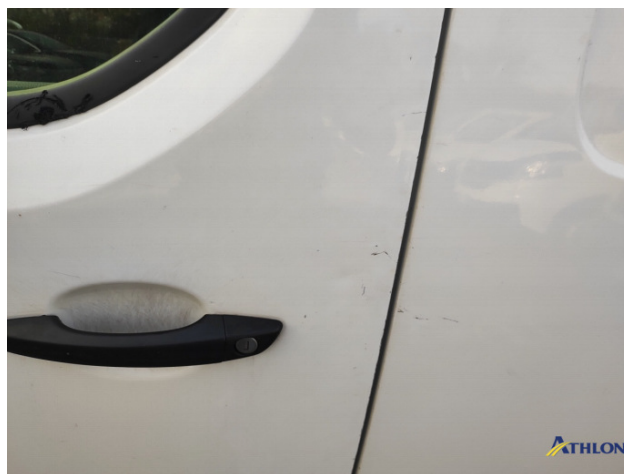
12. porta anteriore - sinistra  
**Difetto di esecuzione**

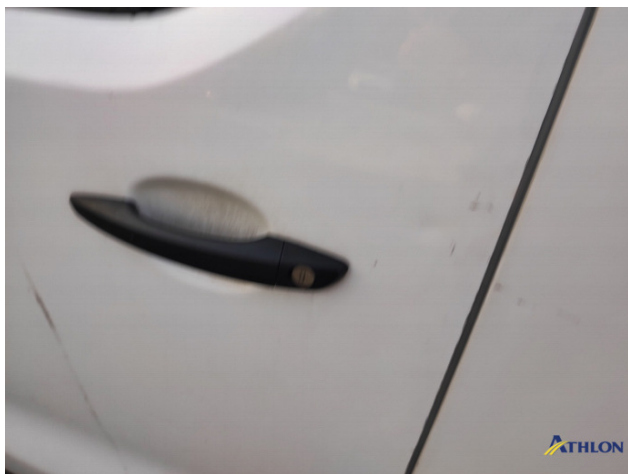
12. porta anteriore - sinistra  
**Difetto di esecuzione**

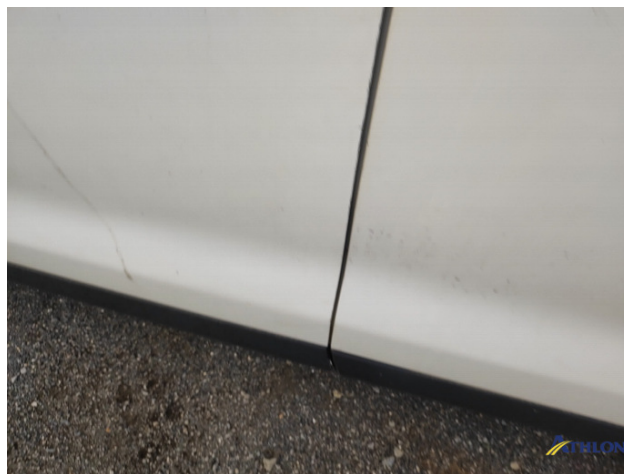
12. porta anteriore - sinistra  
**Difetto di esecuzione**

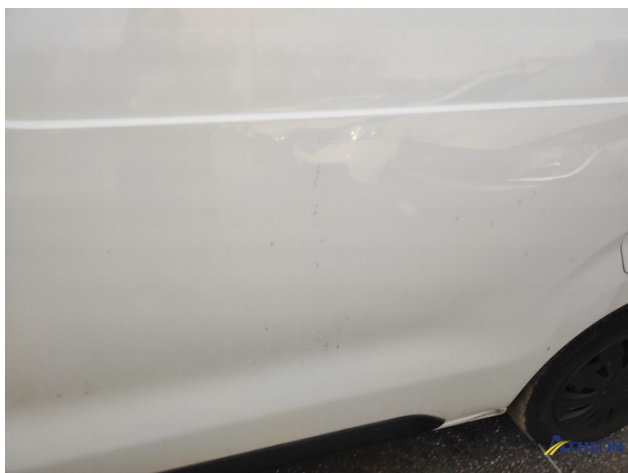
13. parete laterale - posteriore - sinistra  
**Graffio/Rigature**

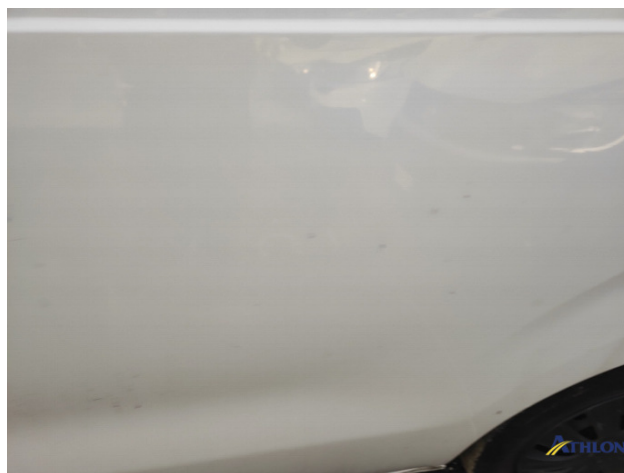
13. parete laterale - posteriore - sinistra  
**Graffio/Rigature**

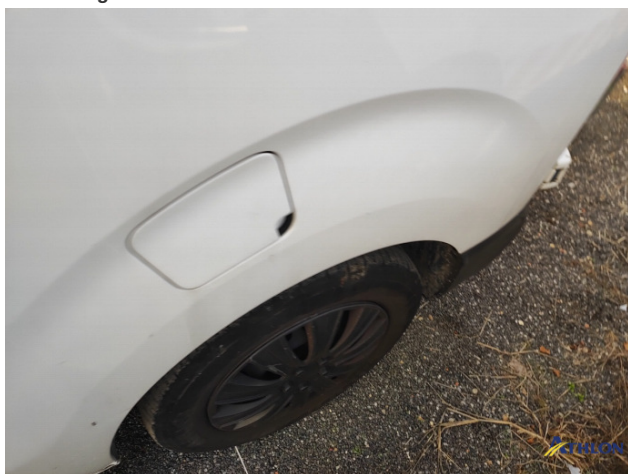
13. parete laterale - posteriore - sinistra  
**Graffio/Rigature**

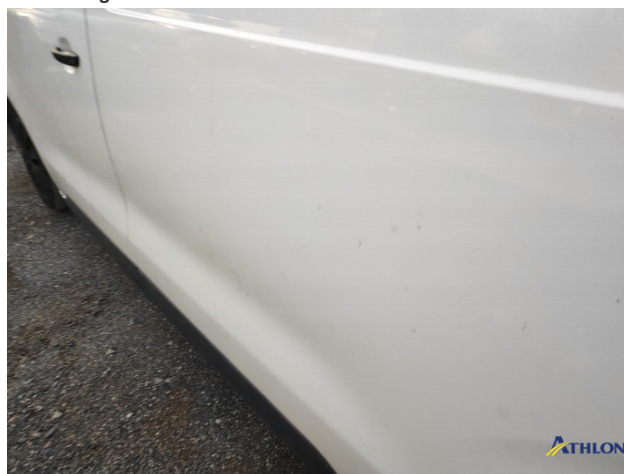
13. parete laterale - posteriore - sinistra  
**Graffio/Rigature**

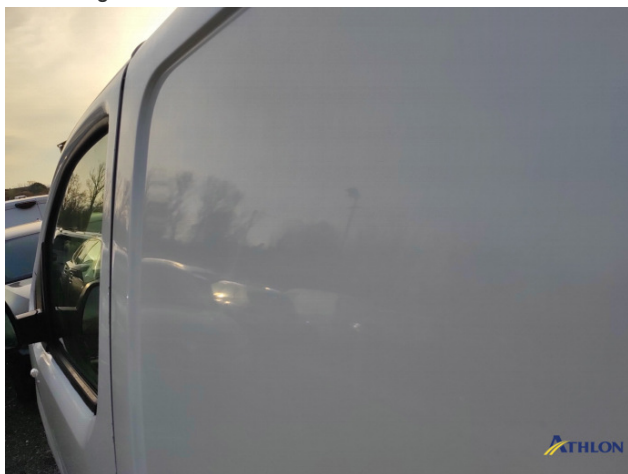
13. parete laterale - posteriore - sinistra  
**Graffio/Rigature**

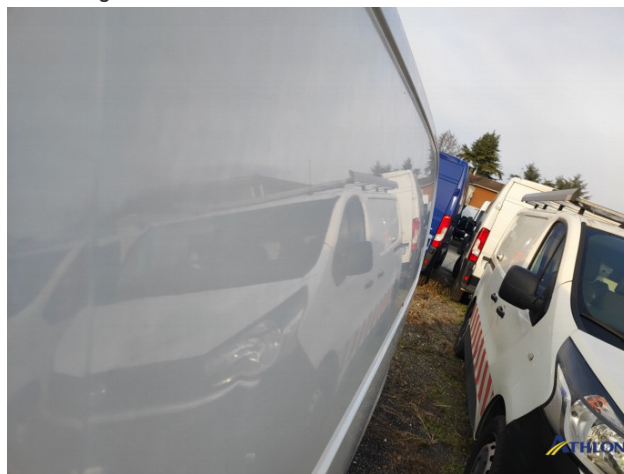
13. parete laterale - posteriore - sinistra  
**Graffio/Rigature**

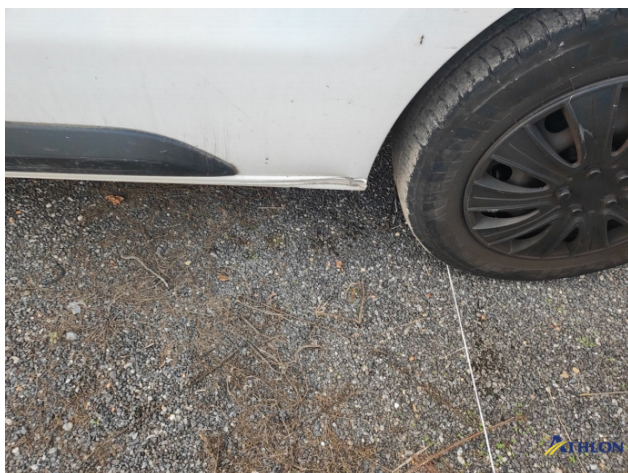
14. sottoporta - sinistra  
**Ammaccature/rigonfiamenti**

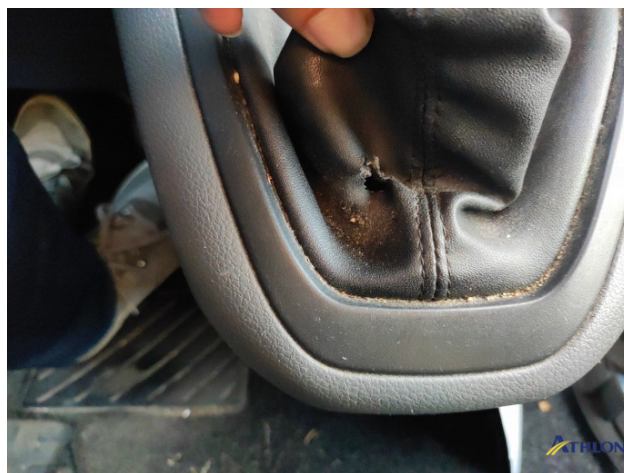
15. Cuffia cambio  
**Rotto**

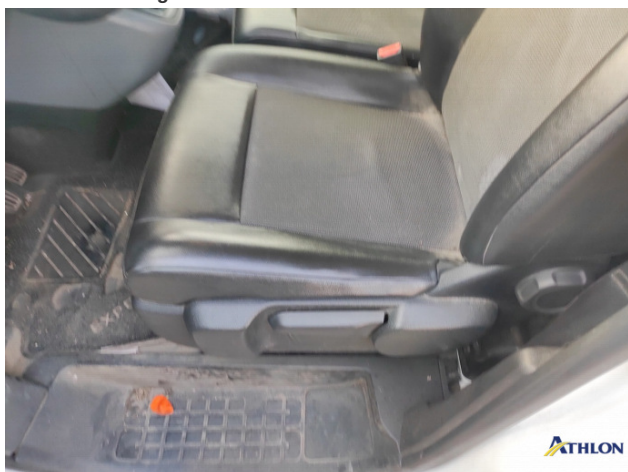
16. fodero sedile ant sx  
**Rotto**

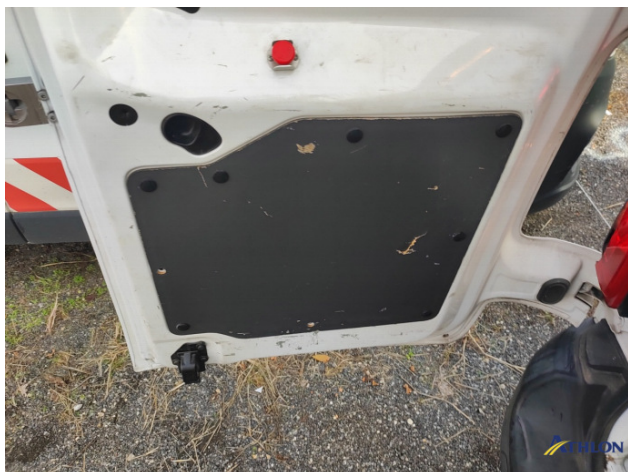
17. danno interni vano post  
**Rotto**

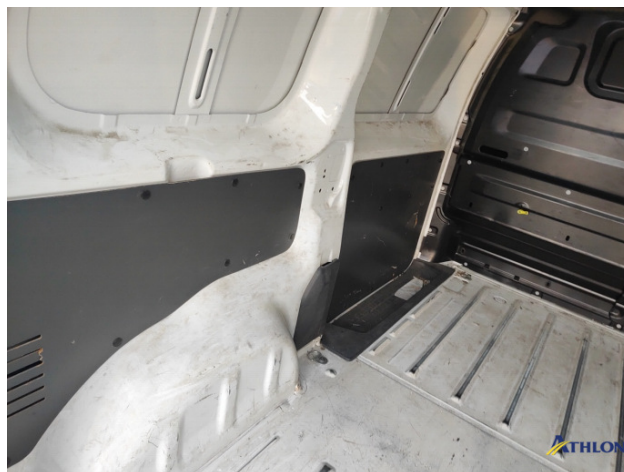
17. danno interni vano post  
**Rotto**

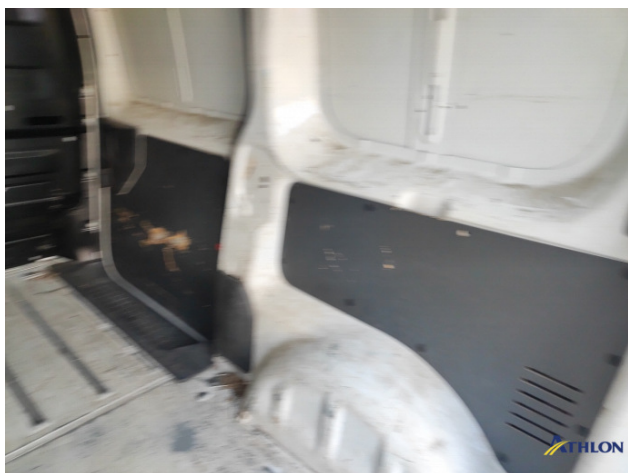
17. danno interni vano post  
**Rotto**

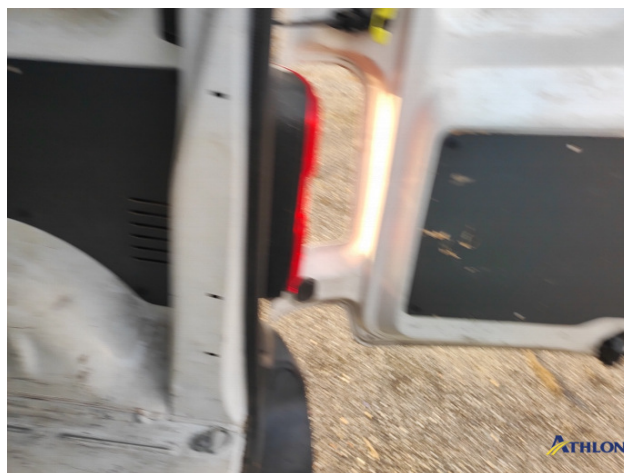
17. danno interni vano post  
**Rotto**

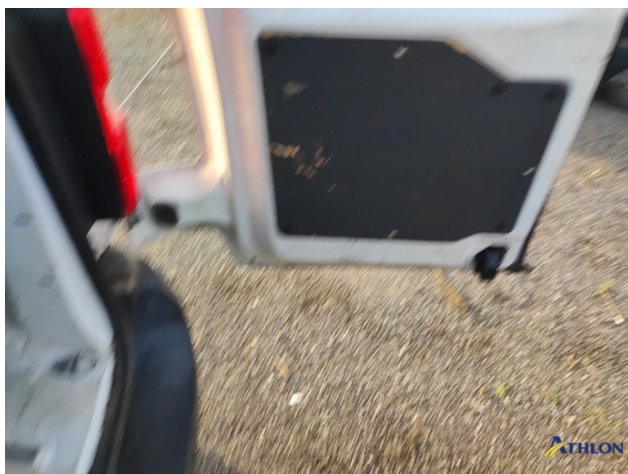
17. danno interni vano post  
**Rotto**

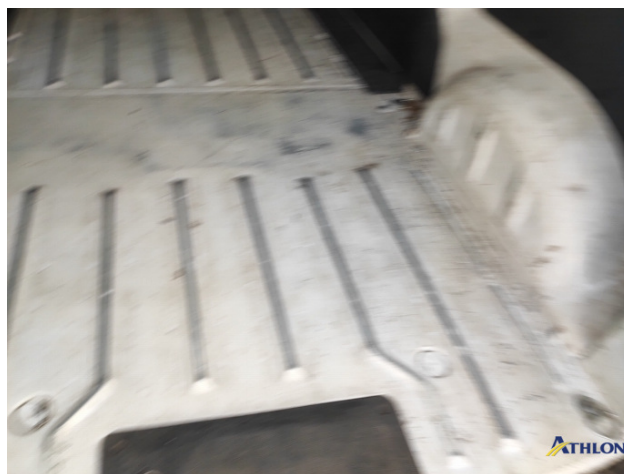
17. danno interni vano post  
**Rotto**

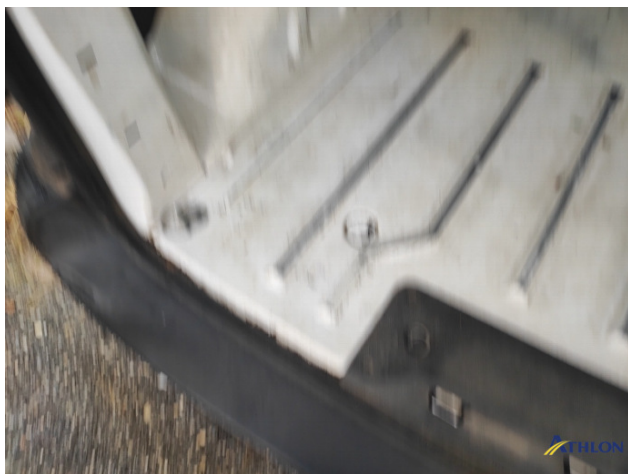
17. danno interni vano post  
**Rotto**

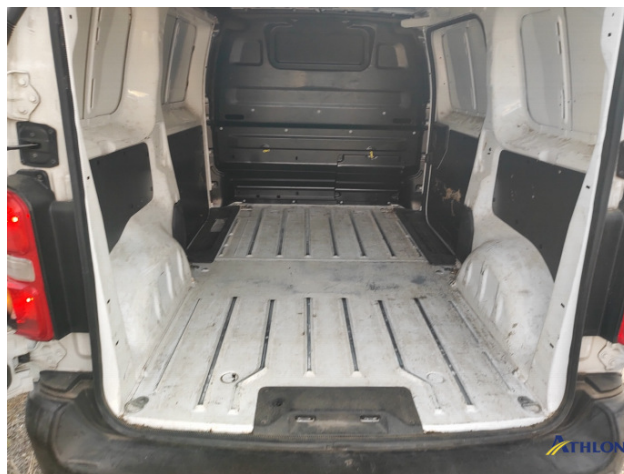
17. danno interni vano post  
**Rotto**

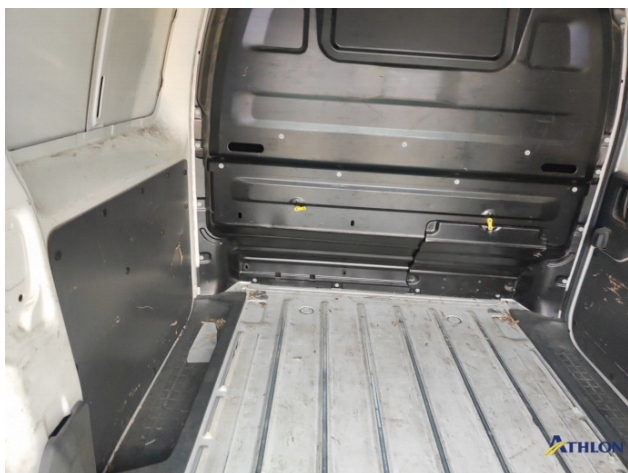
17. danno interni vano post  
**Rotto**

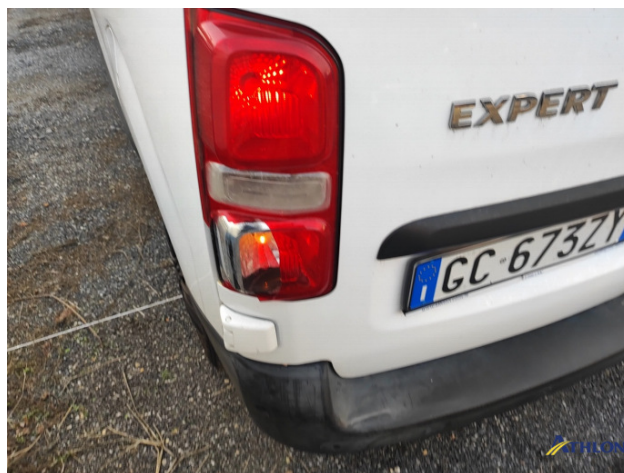
18. fanale posteriore sinistra  
**Rotto**
