## Athlon Verkaufsexpertise

| <b>Berichtsnummer :</b> | <b>0000000941451-DE949</b> | | |
| <b>Amtl. Kennzeichen :</b> | <b>MH-K 850</b> | | |

#### Mercedes-Benz CLA Shooting Brake .

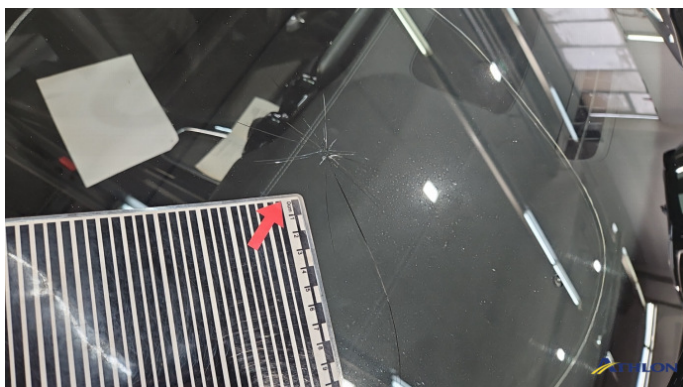
| Bauteil | Schaden |
|---|---|
| 1. Windschutzscheibe | Beschädigt |

1. Windschutzscheibe  
Beschädigt

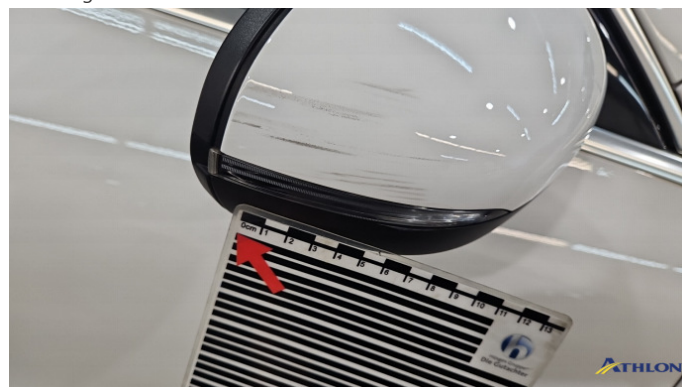
| Bauteil | Schaden |
|---|---|
| 2. Außenspiegel Gehäuse - Rechts | Kratzer |

2. Außenspiegel Gehäuse - Rechts  
Kratzer

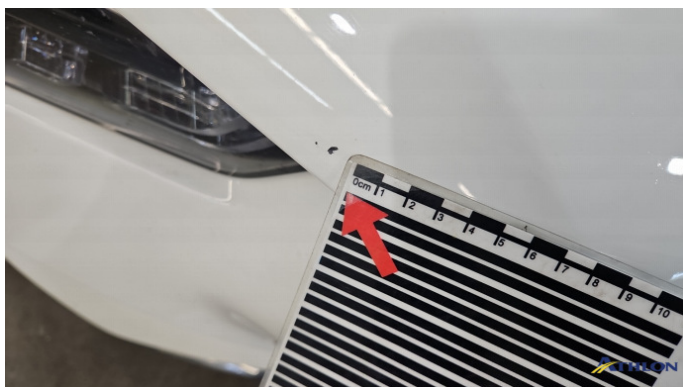
| Bauteil | Schaden |
|---|---|
| 3. Stoßfänger Vorne | Steinschlag |

3. Stoßfänger Vorne  
Steinschlag

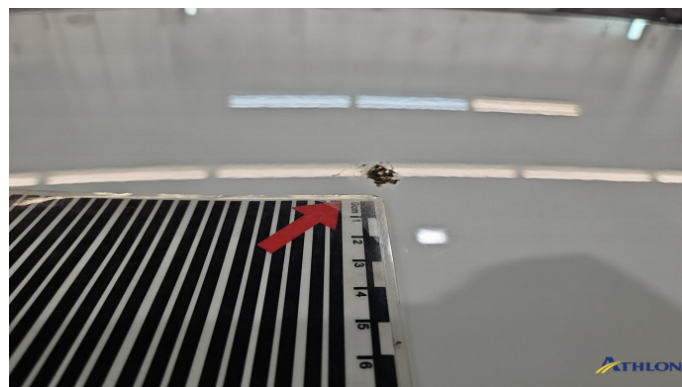
| Bauteil | Schaden |
|---|---|
| 4. Dach | Umweltschaden |

4. Dach  
Umweltschaden

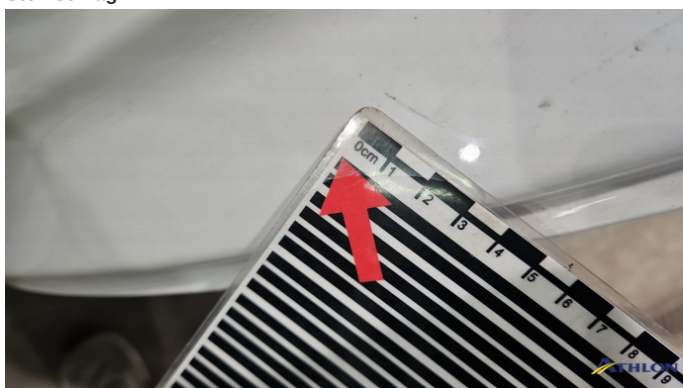
| Bauteil | Schaden |
|---|---|
| 5. Türeinstieg Hinten - Links | Kratzer |

5. Türeinstieg Hinten - Links  
Kratzer

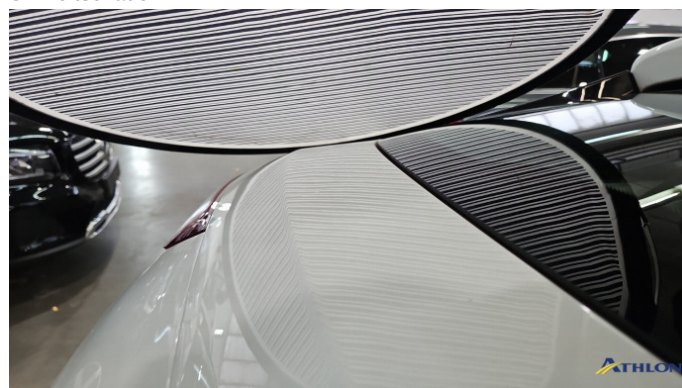
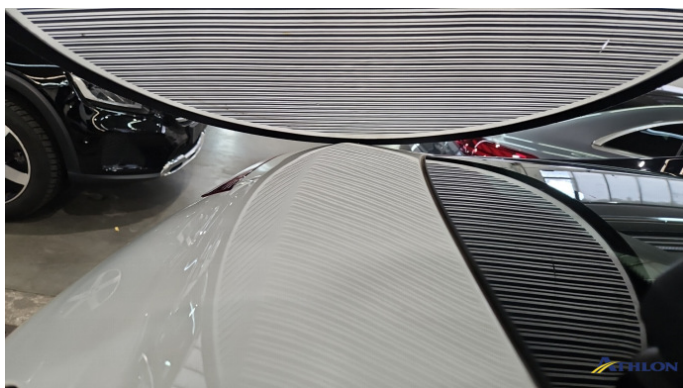
| Bauteil | Schaden |
|---|---|
| 6. Heckklappe | Verformt (leicht) |

6. Heckklappe  
Verformt (leicht)

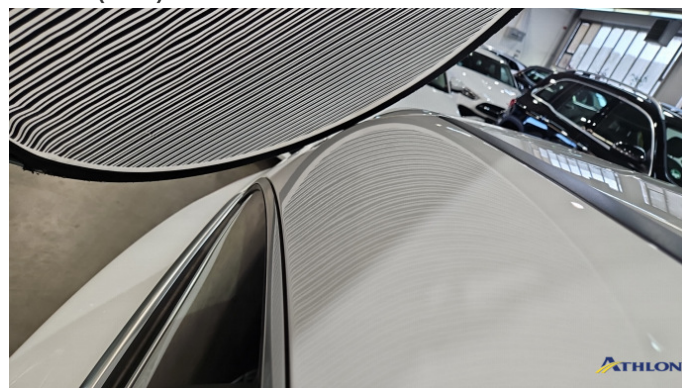
| Bauteil | Schaden |
|---|---|
| 7. Dachrahmen - Rechts | Verformt (leicht) |

7. Dachrahmen - Rechts  
Verformt (leicht)

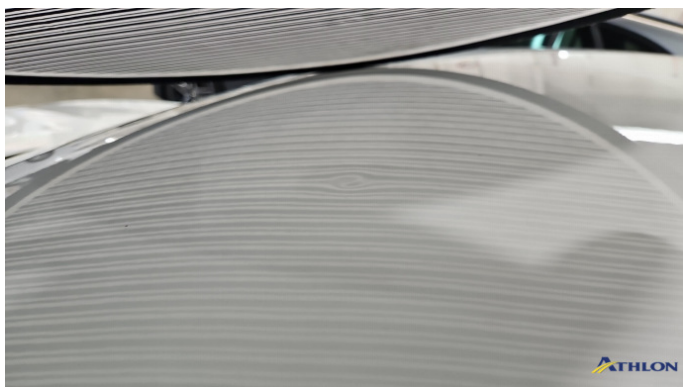
| Bauteil | Schaden |
|---|---|
| 8. Dach | Verformt (leicht) |

8. Dach  
**Verformt (leicht)**

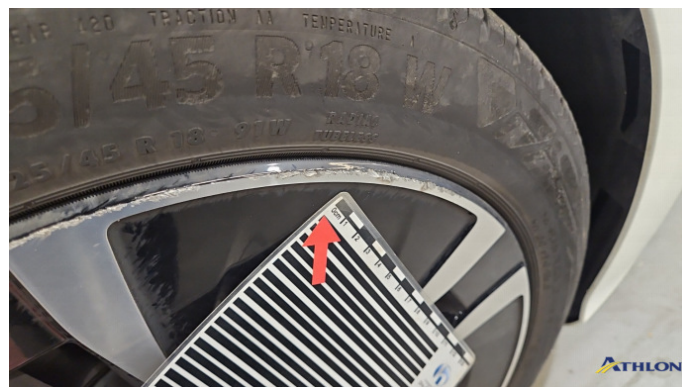
| Bauteil | Schaden |
|---|---|
| 9. Felge Vorne - Rechts | Kratzer |

9. Felge Vorne - Rechts  
**Kratzer**

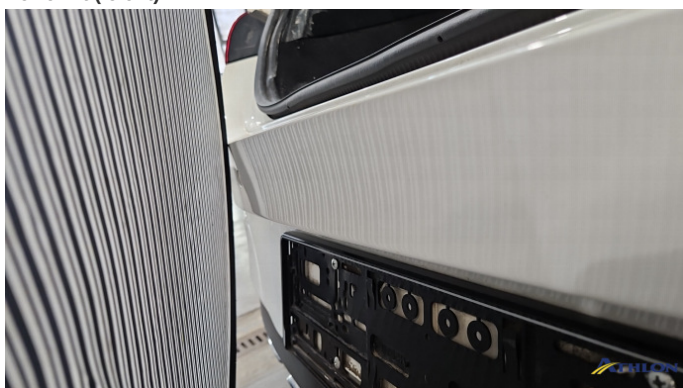
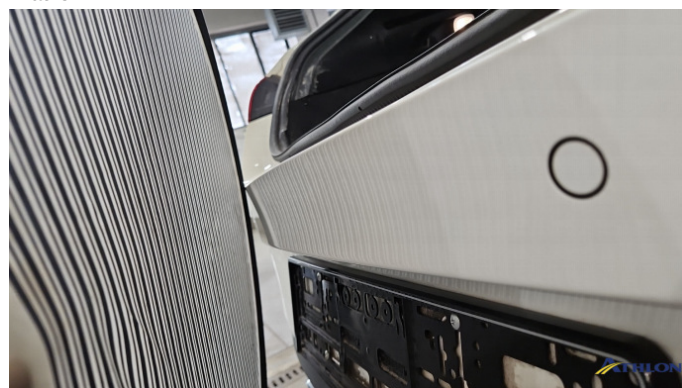
| Bauteil | Schaden |
|---|---|
| 10. Stoßfänger Hinten | 2 Dellen |

10. Stoßfänger Hinten  
**2 Dellen**

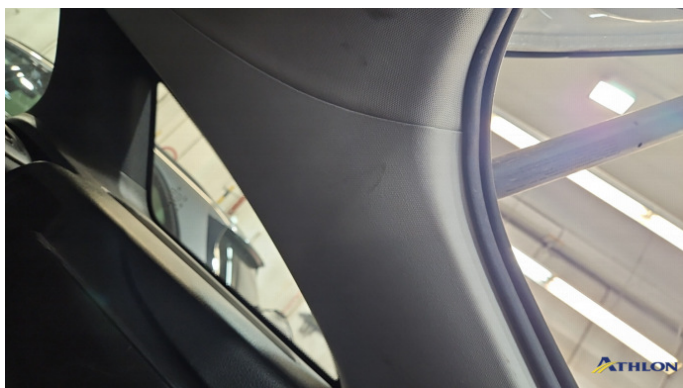
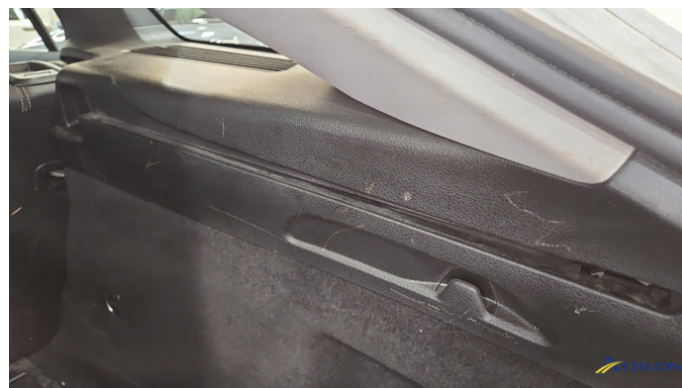
| Bauteil | Schaden |
|---|---|
| 11. Kofferraumverkleidung Rechts | Gebrauchsspuren |

11. Kofferraumverkleidung Rechts  
**Gebrauchsspuren**

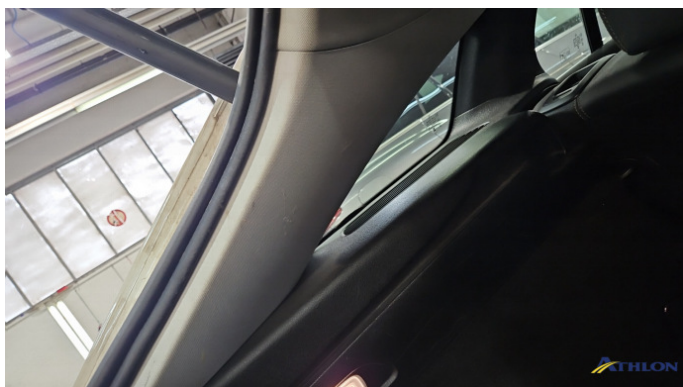
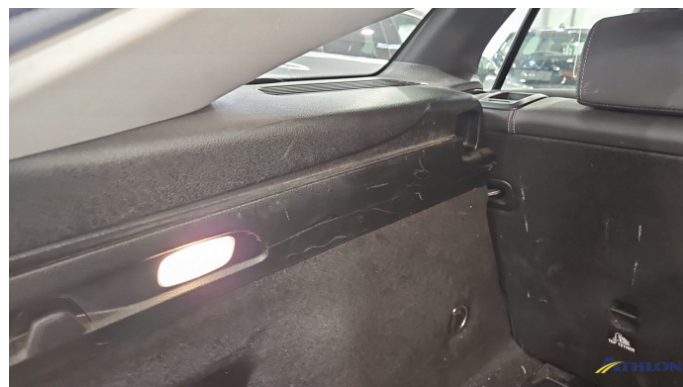
| Bauteil | Schaden |
|---|---|
| 12. Kofferraumverkleidung Links | Gebrauchsspuren |

12. Kofferraumverkleidung Links  
Gebrauchsspuren

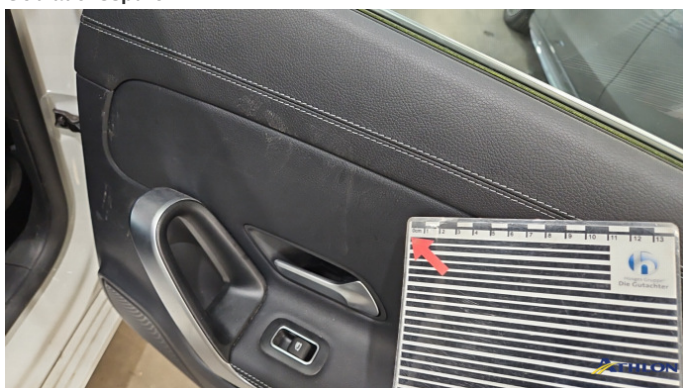
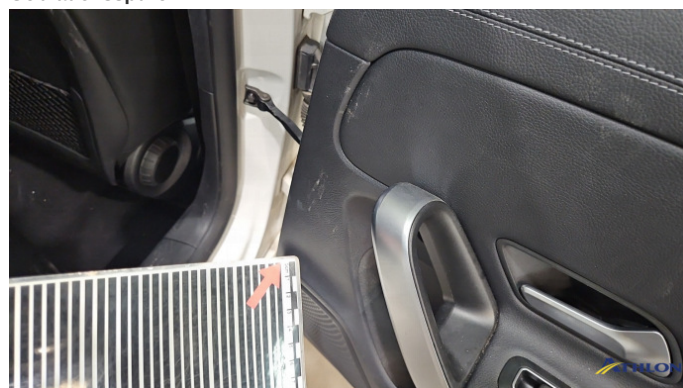
| Bauteil | Schaden |
|---|---|
| 13. Türverkleidung Hinten - Rechts | Gebrauchsspuren |

13. Türverkleidung Hinten - Rechts  
Gebrauchsspuren

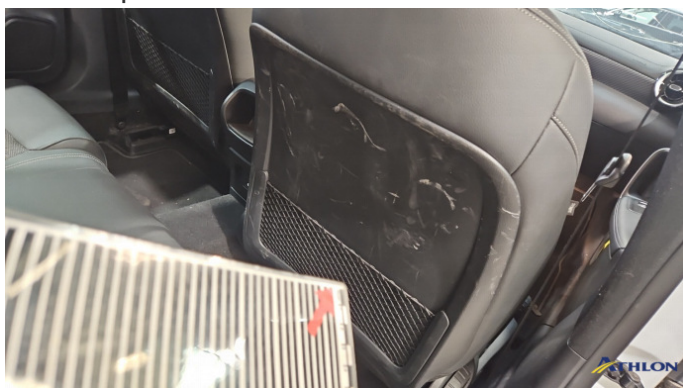
14. Sitz - Vorne - Rechts: Gebrauchsspuren  
Lehne

14. Sitz - Vorne - Rechts: Lehne  
Gebrauchsspuren

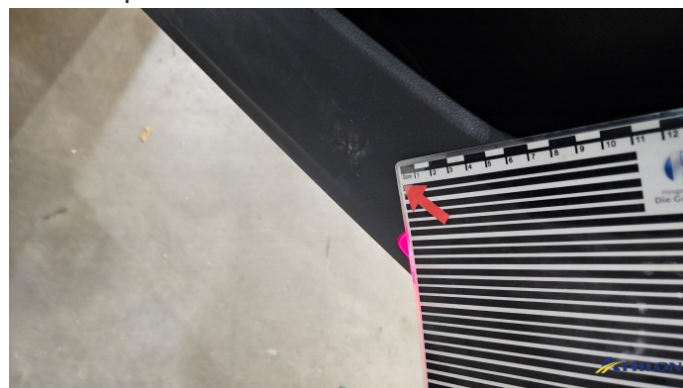
15. Türverkleidung Vorne - Gebrauchsspuren  
Rechts

15. Türverkleidung Vorne - Rechts  
Gebrauchsspuren

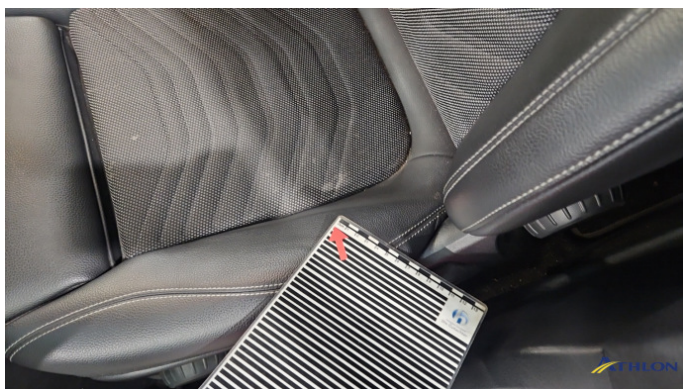
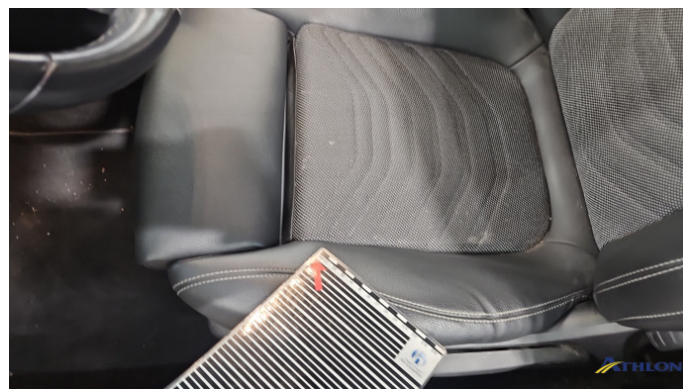
16. Sitz - Vorne - Links Verschmutzt (leicht)

16. Sitz - Vorne - Links  
Verschmutzt (leicht)

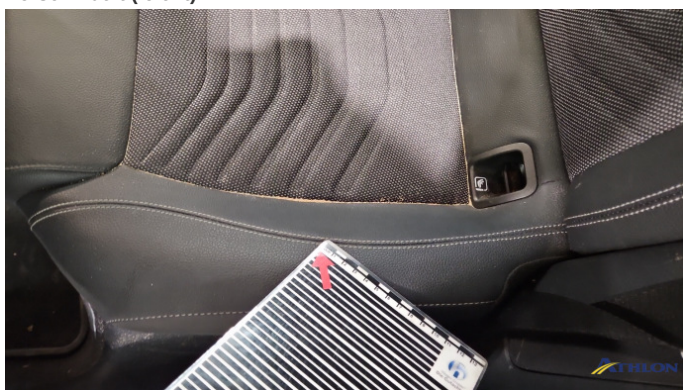
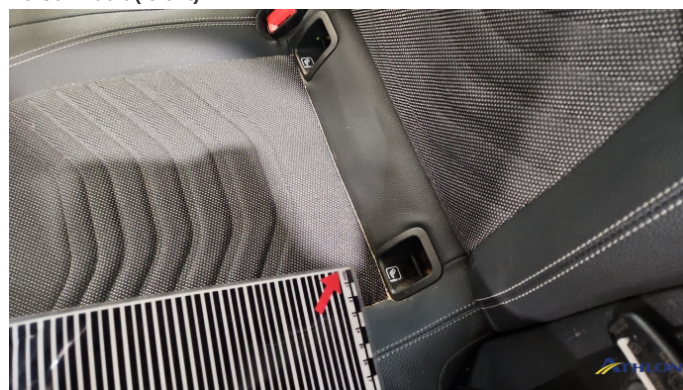
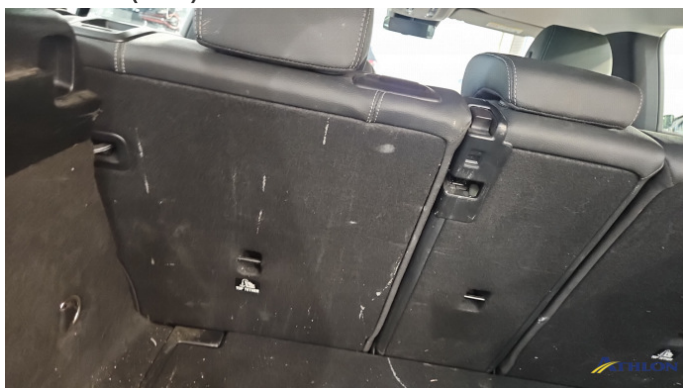
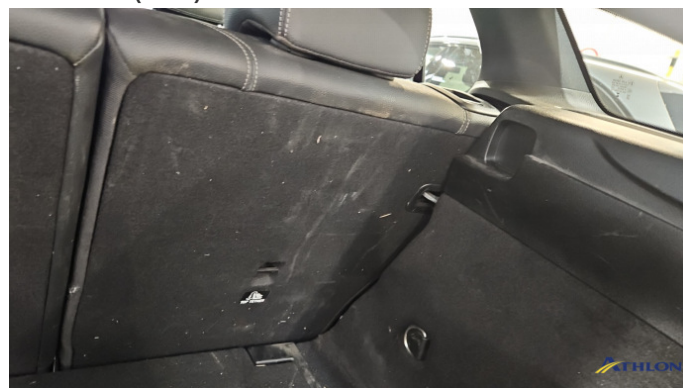
17. Sitzbank - Hinten Verschmutzt (mittel)

17. Sitzbank - Hinten  
Verschmutzt (mittel)

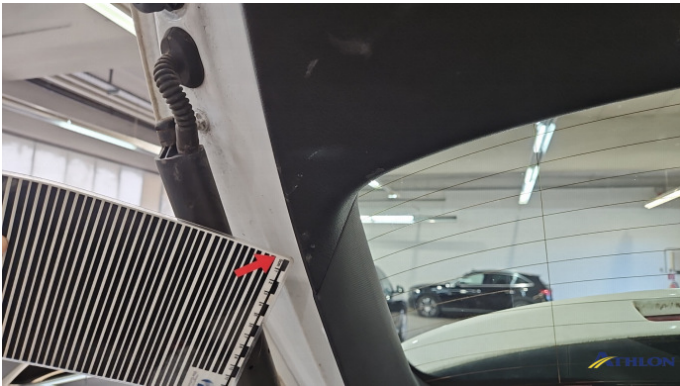
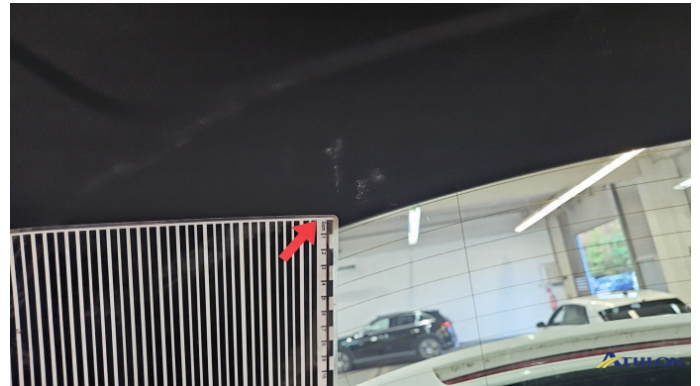
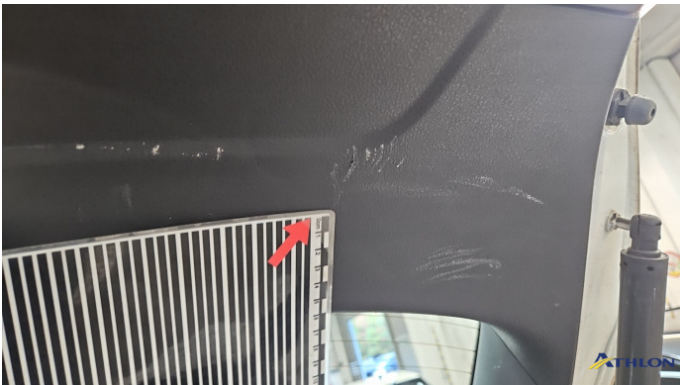
18. Heckdeckelverkleidung Gebrauchsspuren

18. Heckdeckelverkleidung  
Gebrauchsspuren

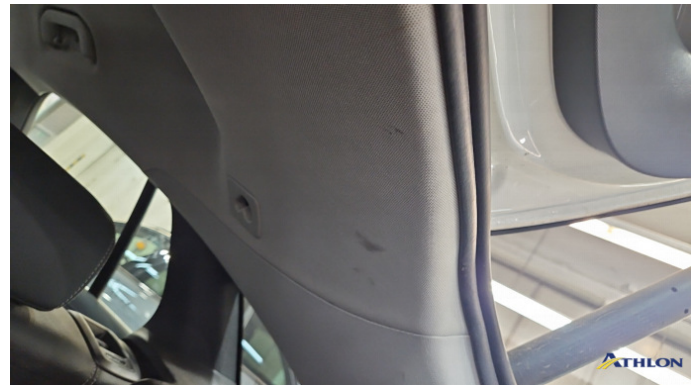
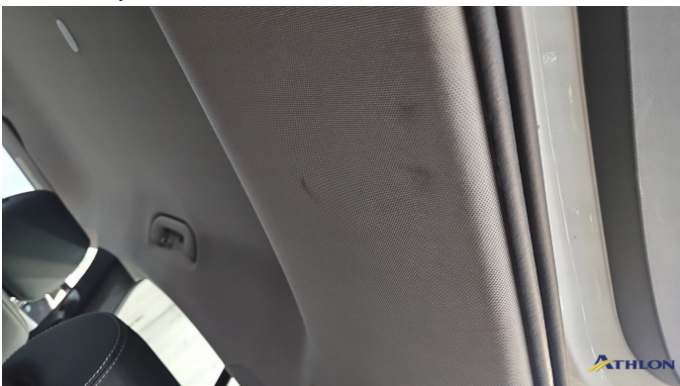
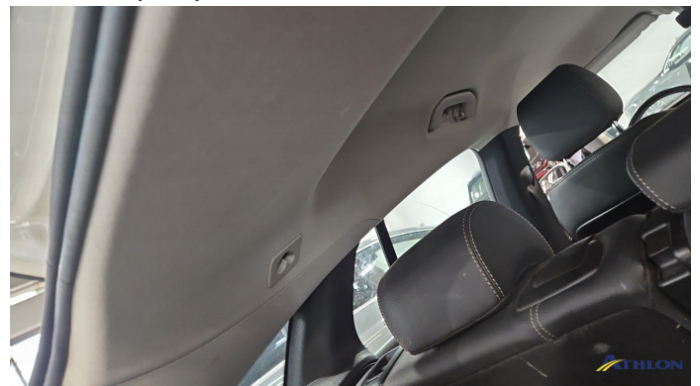
19. Dachhimmel Verschmutzt (mittel)

19. Dachhimmel  
Verschmutzt (mittel)
