## Athlon Verkaufsexpertise

| <b>Berichtsnummer :</b> | <b>0000000941898-DE949</b> | | |
| <b>Amtl. Kennzeichen :</b> | <b>BA-CT 53</b> | | |

#### Mercedes-Benz GLC .

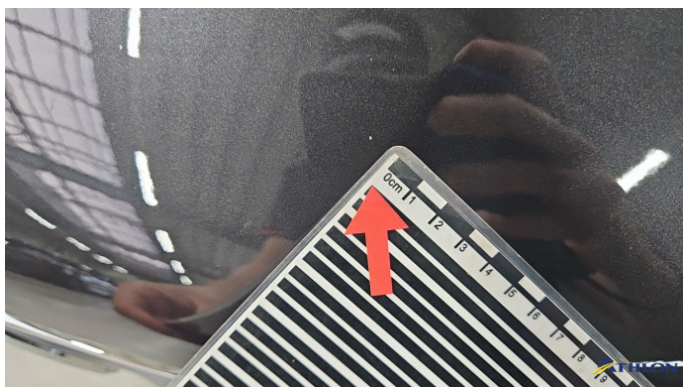
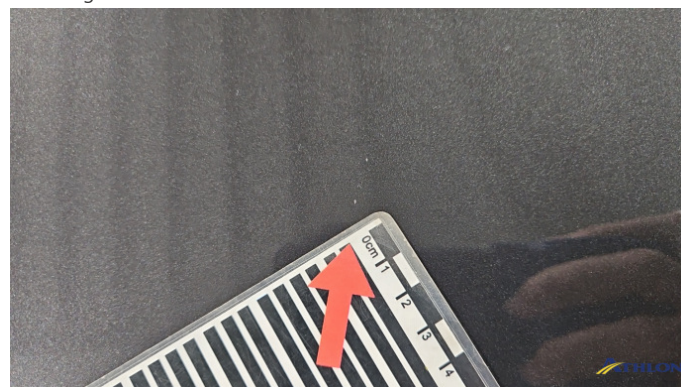
| Bauteil | Schaden |
|---|---|
| 1. Motorhaube | Steinschlag |

1. Motorhaube  
Steinschlag

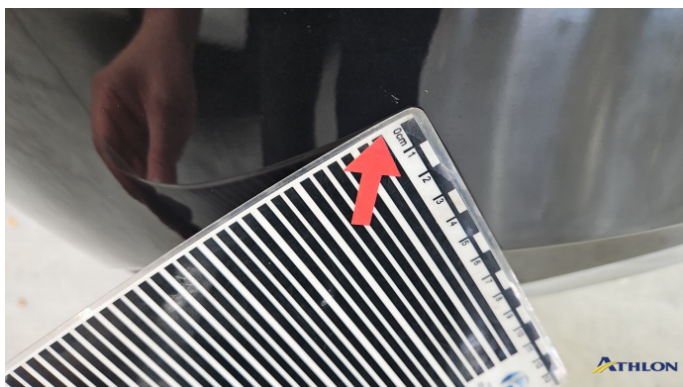
| Bauteil | Schaden |
|---|---|
| 2. Stoßfänger Vorne | Steinschlag |

2. Stoßfänger Vorne  
Steinschlag

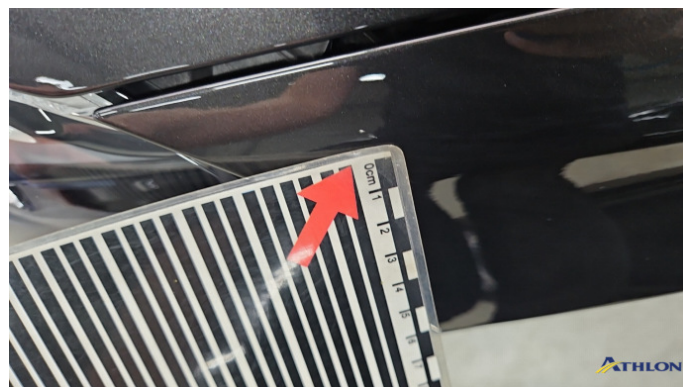
| Bauteil | Schaden |
|---|---|
| 3. Kotflügel Vorne - Links | Steinschlag |

3. Kotflügel Vorne - Links  
Steinschlag

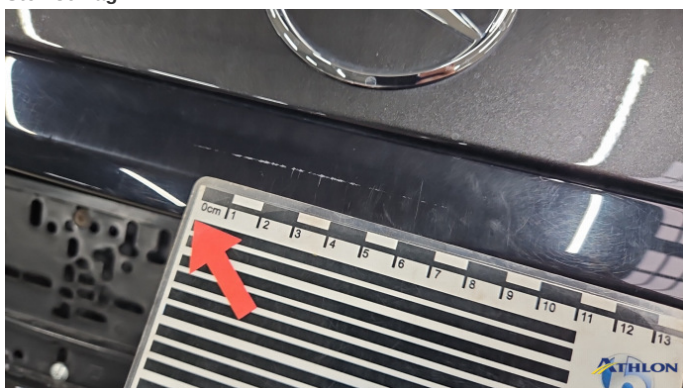
| Bauteil | Schaden |
|---|---|
| 4. Heckklappe | Kratzer |

4. Heckklappe  
Kratzer

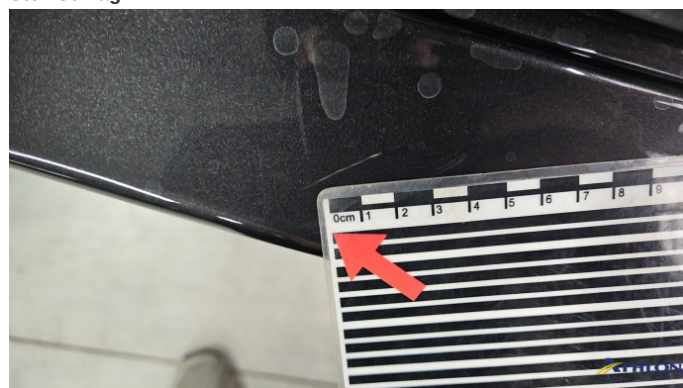
| Bauteil | Schaden |
|---|---|
| 5. Stoßfänger Hinten | Kratzer |

5. Stoßfänger Hinten  
Kratzer

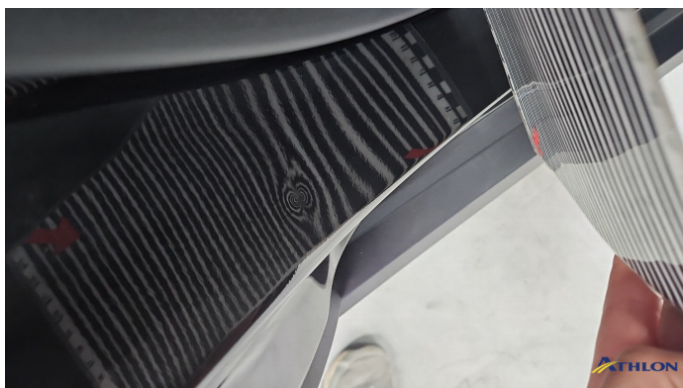
| Bauteil | Schaden |
|---|---|
| 6. Türeinstieg Hinten - Rechts | Verformt (leicht) |

6. Türeinstieg Hinten - Rechts  
Verformt (leicht)

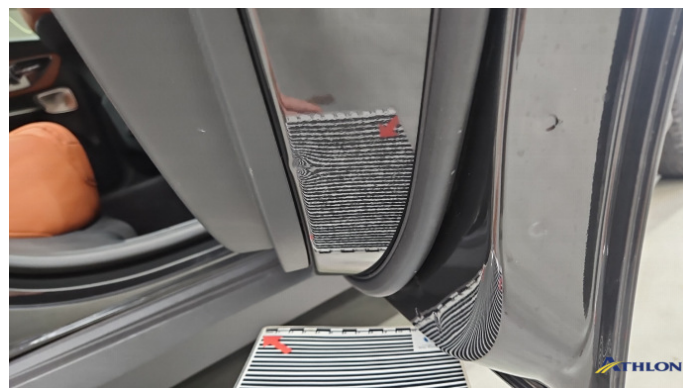
| Bauteil | Schaden |
|---|---|
| 7. Tür Hinten - Rechts | Verformt (leicht) |

7. Tür Hinten - Rechts  
Verformt (leicht)

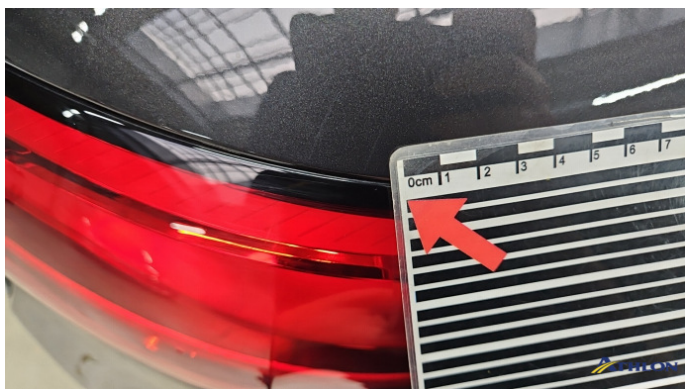
| Bauteil | Schaden |
|---|---|
| 8. Seitenwand - Hinten - Rechts | Kratzer |

8. Seitenwand - Hinten - Rechts  
**Kratzer**

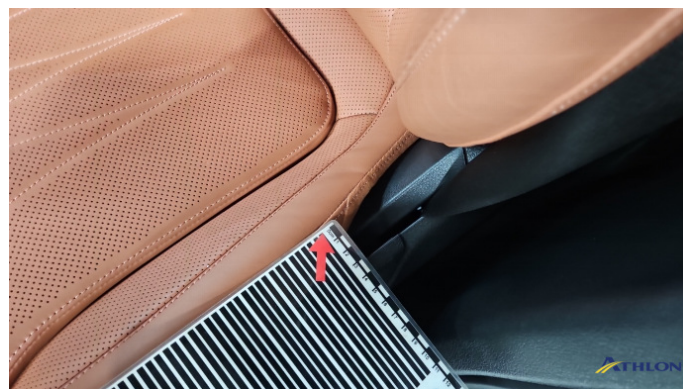
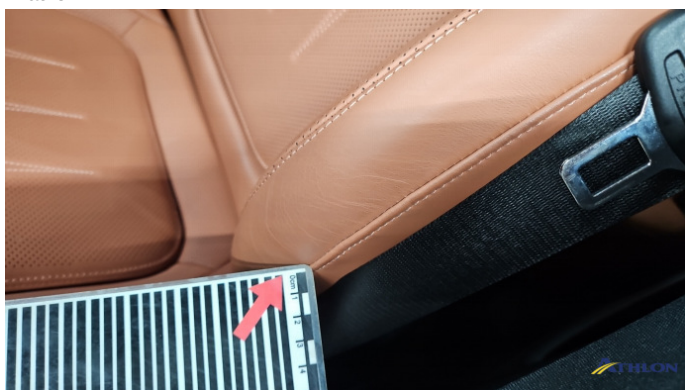
| Bauteil | Schaden |
|---|---|
| 10. Sitz - Vorne - Links | Gebrauchsspuren |

10. Sitz - Vorne - Links  
**Gebrauchsspuren**

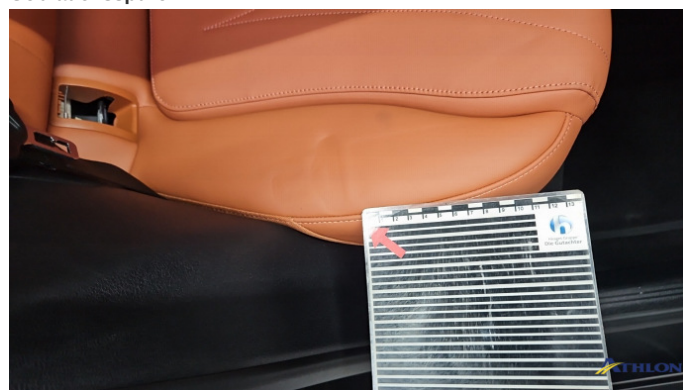
| Bauteil | Schaden |
|---|---|
| 11. Sitzbank - Hinten | Gebrauchsspuren |

11. Sitzbank - Hinten  
**Gebrauchsspuren**
