## Athlon Verkaufsexpertise

| <b>Berichtsnummer :</b> | <b>0000000903484-DE949</b> | | |
| <b>Amtl. Kennzeichen :</b> | <b>M-QI 866</b> | | |

#### Skoda Kamiq .

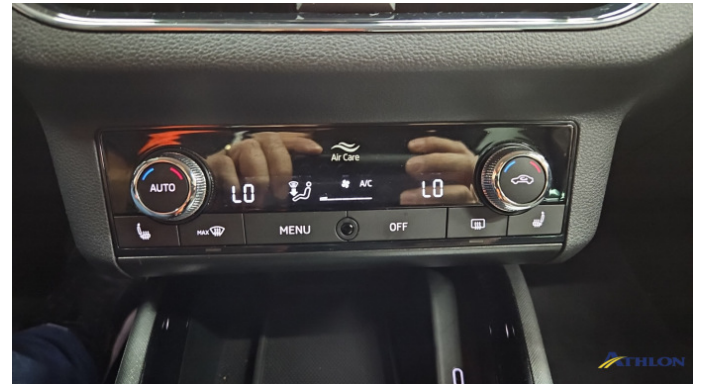
| <b>Klimaanlage:</b> | Eine Funktion der Klimaanlage wurde zum Besichtigungszeitpunkt festgestellt. |

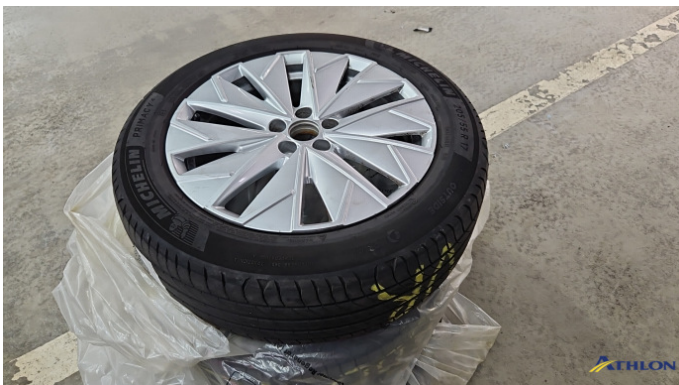
Bereifung

| Reifenart / Felgentyp: | <b>Winterreifen</b> | <b>Aluminium</b> |
| 1. Achse - links / Zust. | | <b>195/60/R16/89 6 mm</b> |
| 1. Achse - rechts / Zust. | | <b>195/60/R16/89 6 mm</b> |
| 2. Achse - links / Zust. | | <b>195/60/R16/89 6 mm</b> |
| 2. Achse - rechts / Zust. | | <b>195/60/R16/89 6 mm</b> |
| Verkehrssicherheit: | <b>Verkehrssicher</b> | |

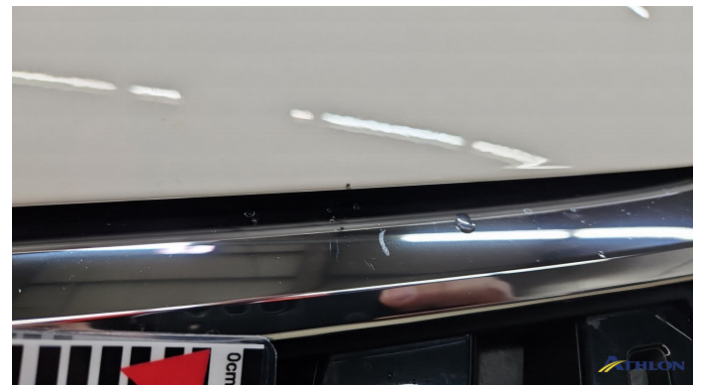
| | <b>Bauteil</b> | <b>Schaden</b> |
|---|---|---|
| 1. | Motorhaube | Steinschlag |

1. Motorhaube  
Steinschlag

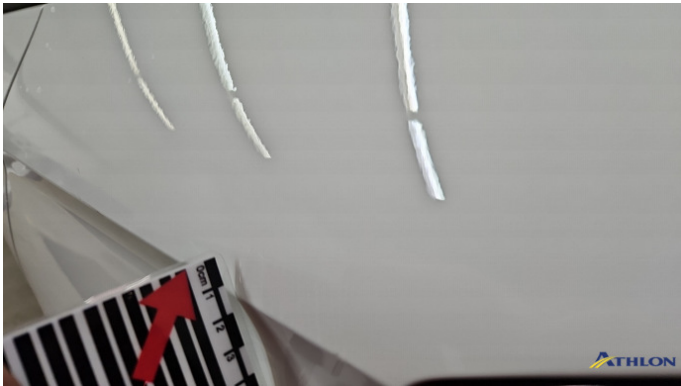
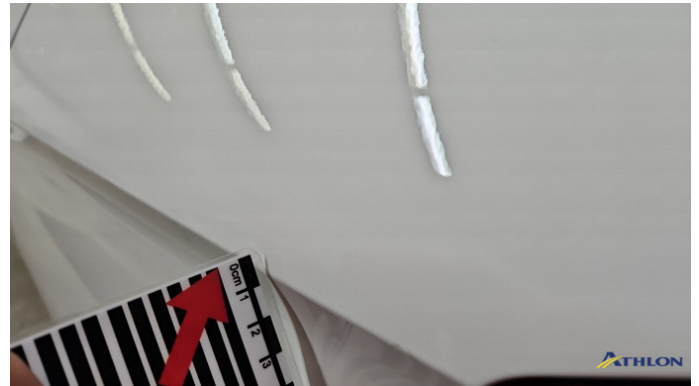
| | <b>Bauteil</b> | <b>Schaden</b> |
|---|---|---|
| 2. | Seitenwand - Hinten - Links | Kratzer |

2. Seitenwand - Hinten - Links  
**Kratzer**

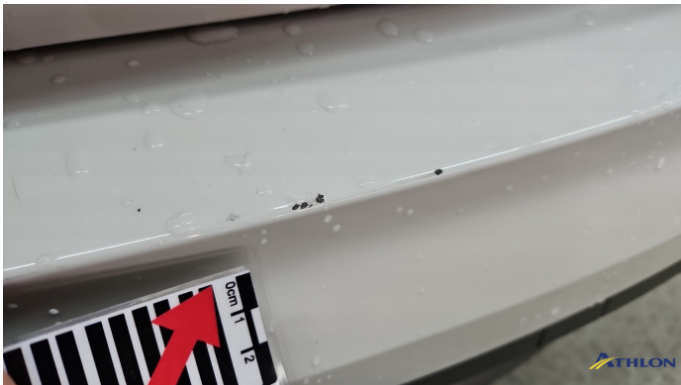
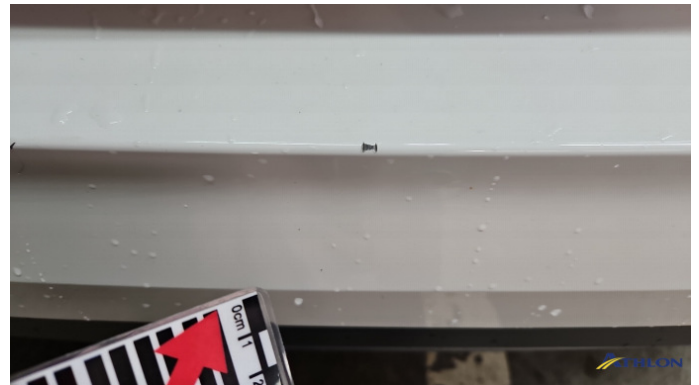
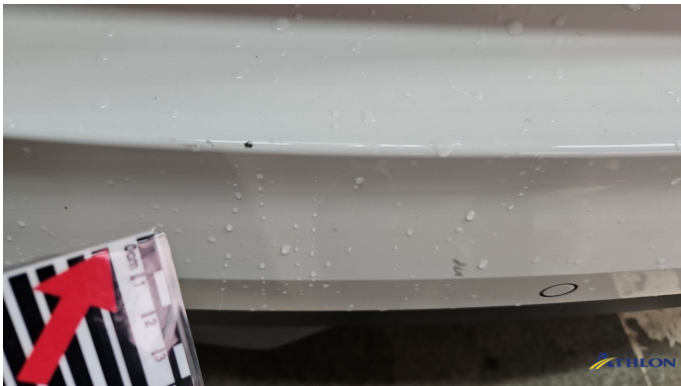
| | <b>Bauteil</b> | <b>Schaden</b> |
|---|---|---|
| 3. | Stoßfänger Hinten | Kratzer |

3. Stoßfänger Hinten  
**Kratzer**

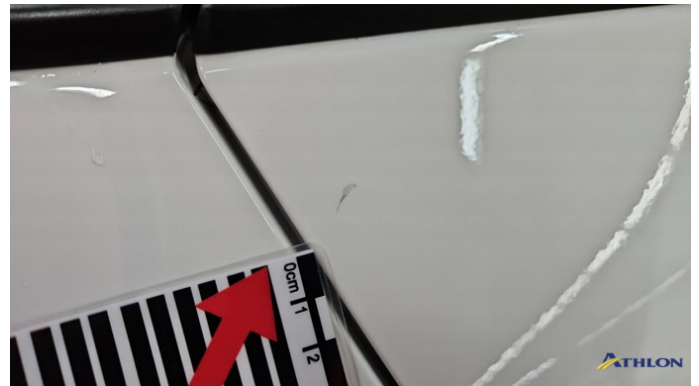
| | <b>Bauteil</b> | <b>Schaden</b> |
|---|---|---|
| 4. | Tür Hinten - Rechts | Kratzer |

4. Tür Hinten - Rechts  
**Kratzer**
