## Athlon Verkaufsexpertise

| <b>Berichtsnummer :</b> | <b>0000000940663-DE949</b> | | |
| <b>Amtl. Kennzeichen :</b> | <b>HDH-Y 325</b> | | |

#### Mercedes-Benz GLB .

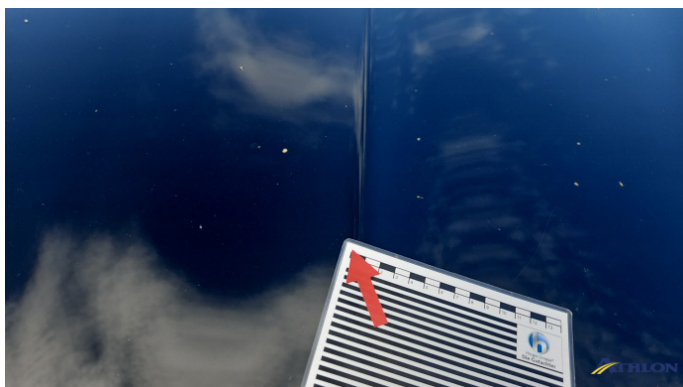
| Bauteil | Schaden |
|---|---|
| 1. Motorhaube | Verschmutzt (leicht) |

1. Motorhaube  
Verschmutzt (leicht)

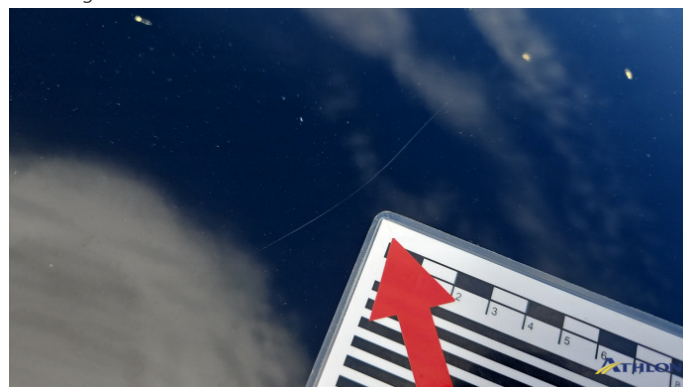
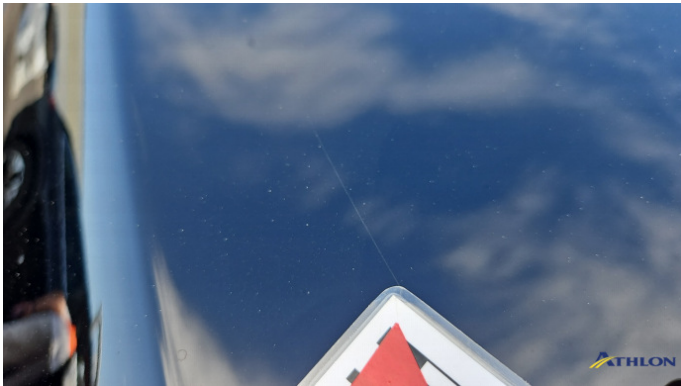
| Bauteil | Schaden |
|---|---|
| 2. Motorhaube | Kratzer |

2. Motorhaube  
Kratzer

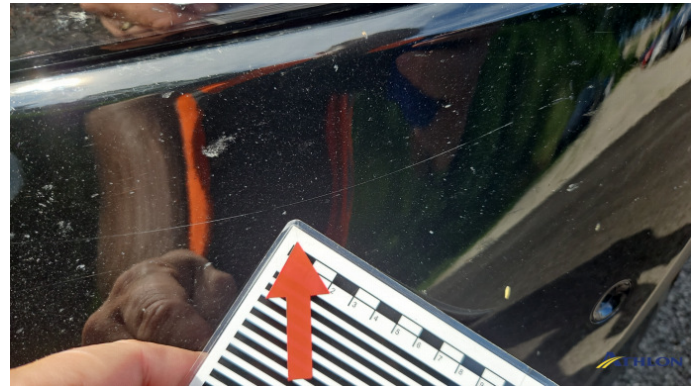
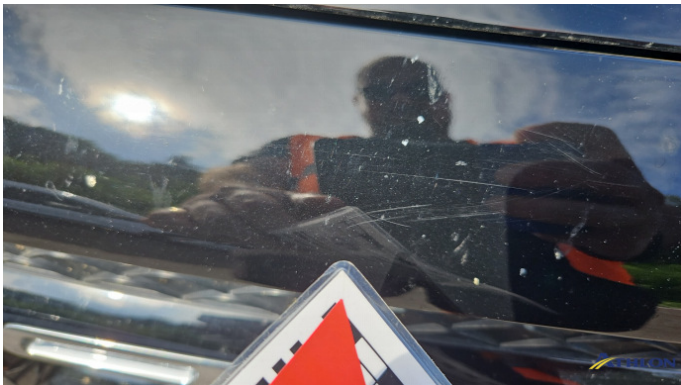
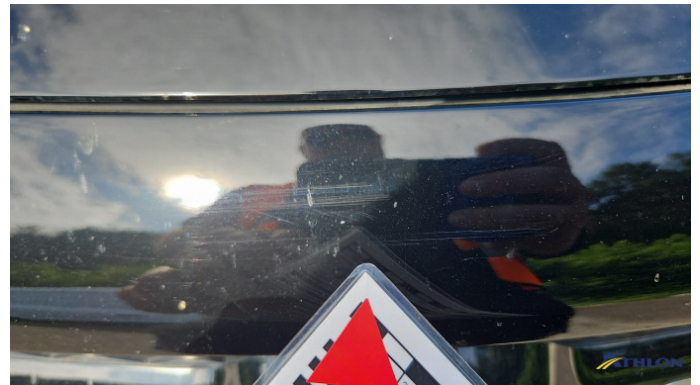
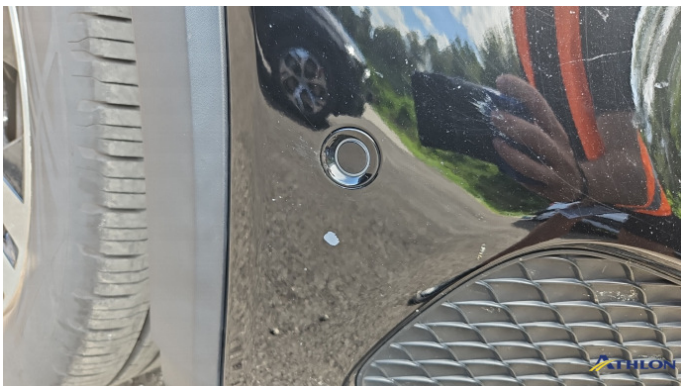
| Bauteil | Schaden |
|---|---|
| 3. Stoßfänger Vorne | Kratzer Ab 60mm |

3. Stoßfänger Vorne  
Kratzer Ab 60mm

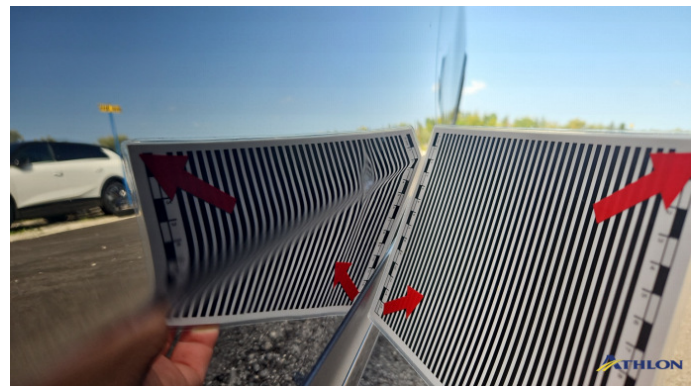
| <b>Hinweis:</b> | Kotflügel VL 150 ; Tür VL 147 ; Tür HL 178 |

| Bauteil | Schaden |
|---|---|
| 4. Tür Vorne - Links | Verformt (leicht) |

4. Tür Vorne - Links  
Verformt (leicht)

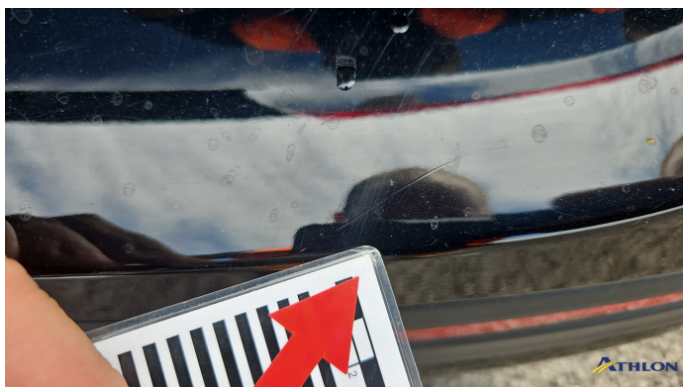
| Bauteil | Schaden |
|---|---|
| 5. Stoßfänger Hinten | Kratzer |

5. Stoßfänger Hinten  
**Kratzer**

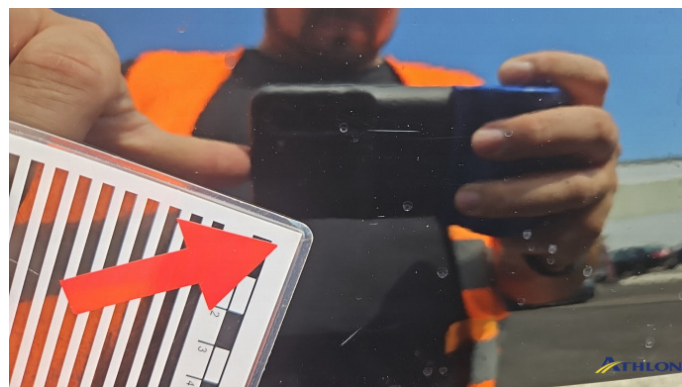
| Bauteil | Schaden |
|---|---|
| 6. Heckklappe | Kratzer |

6. Heckklappe  
**Kratzer**

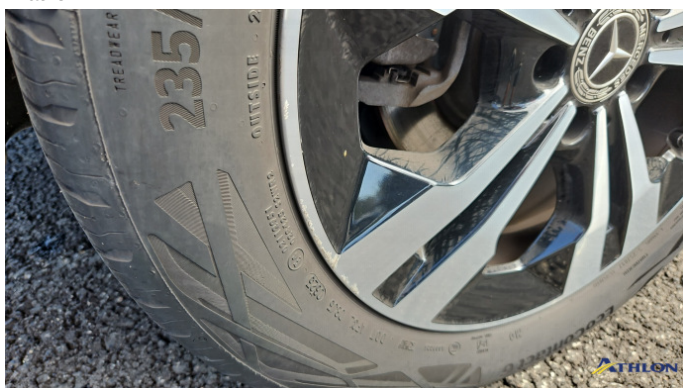
| Bauteil | Schaden |
|---|---|
| 7. Felge Hinten - Rechts | Kratzer |

7. Felge Hinten - Rechts  
**Kratzer**

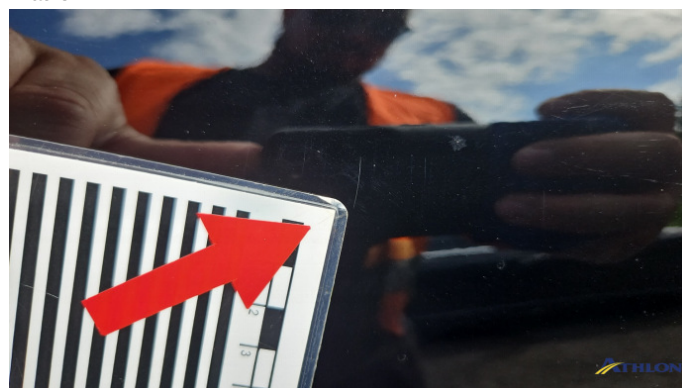
| Bauteil | Schaden |
|---|---|
| 8. Tür Hinten - Rechts | Kratzer |

8. Tür Hinten - Rechts  
**Kratzer**

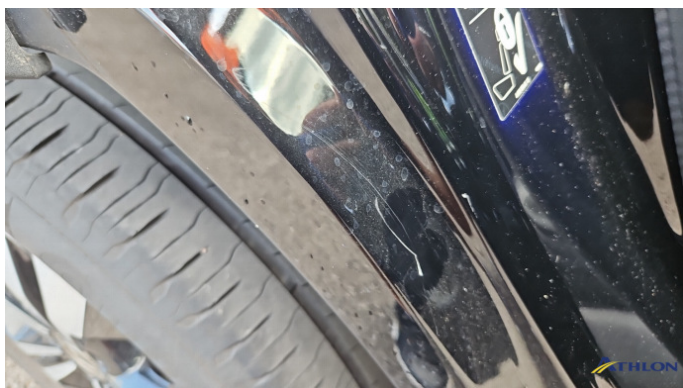
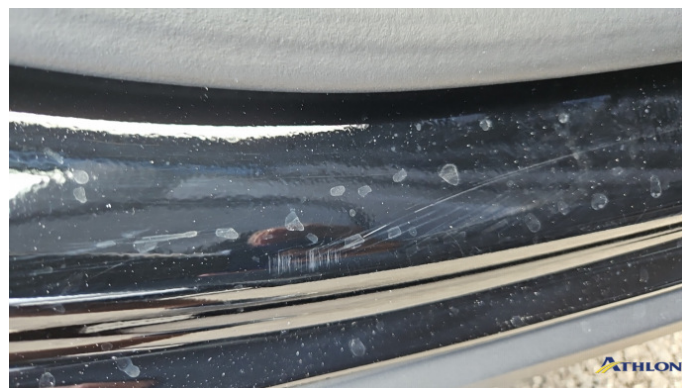
| Bauteil | Schaden |
|---|---|
| 9. Türeinstieg Hinten - Rechts | Kratzer |

9. Türeinstieg Hinten - Rechts  
**Kratzer**

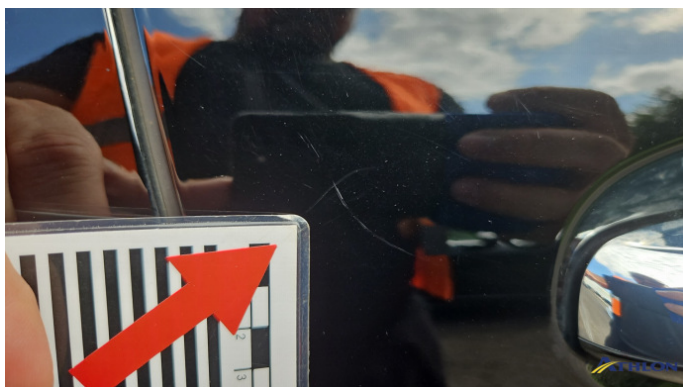
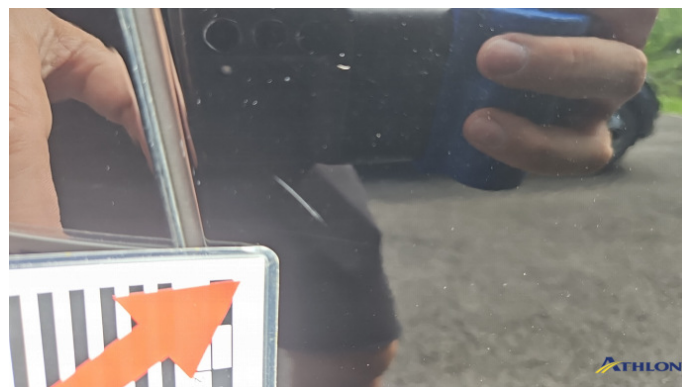
| Bauteil | Schaden |
|---|---|
| 10. Tür Vorne - Rechts | Kratzer |

10. Tür Vorne - Rechts  
**Kratzer**

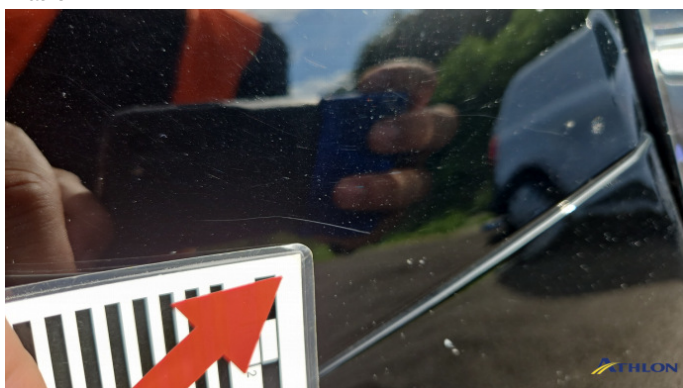
| Bauteil | Schaden |
|---|---|
| 11. Kotflügel Vorne - Rechts | Kratzer |

11. Kotflügel Vorne - Rechts  
**Kratzer**

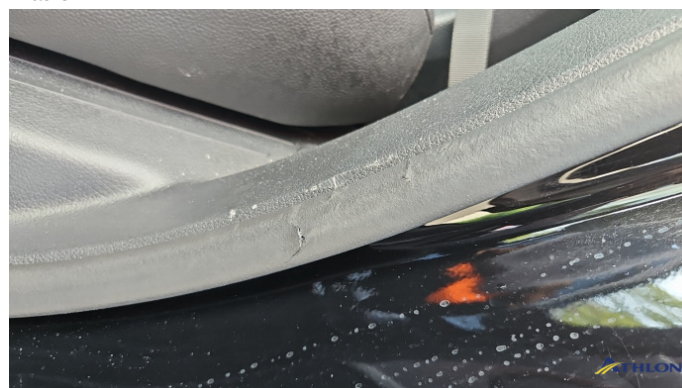
| Bauteil | Schaden |
|---|---|
| 12. Türdichtung Hinten - Links | Beschädigt |

12. Türdichtung Hinten - Links  
**Beschädigt**

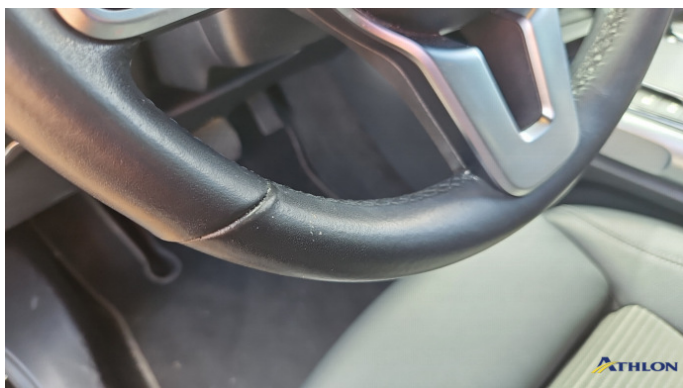
| Bauteil | Schaden |
|---|---|
| 14. Lenkrad | Gebrauchsspuren |

14. Lenkrad  
**Gebrauchsspuren**

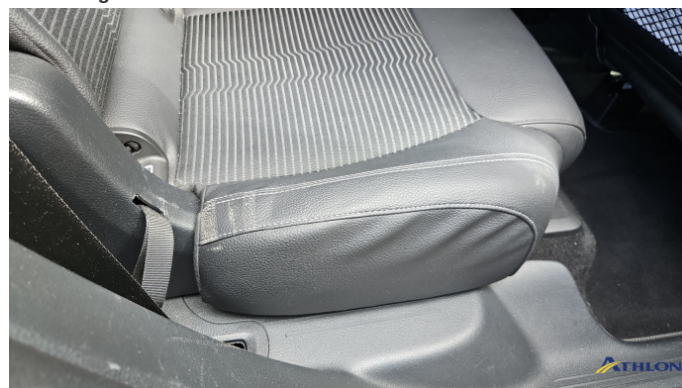
| Bauteil | Schaden |
|---|---|
| 15. Sitzbank Hinten | Verschmutzt (leicht) |

15. Sitzbank Hinten  
**Verschmutzt (leicht)**
