Condizione Relazione

Numero di rapporto:	0000000891637-IT867	Numero di contratto:	775439
Targa:	GM253PS

Fiat Scudo;Cargo van;Diesel;Manual;White

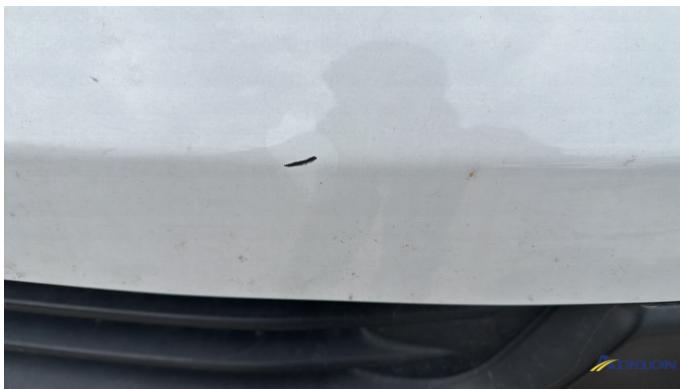
1. paraurti anteriore

Graffio/Rigature

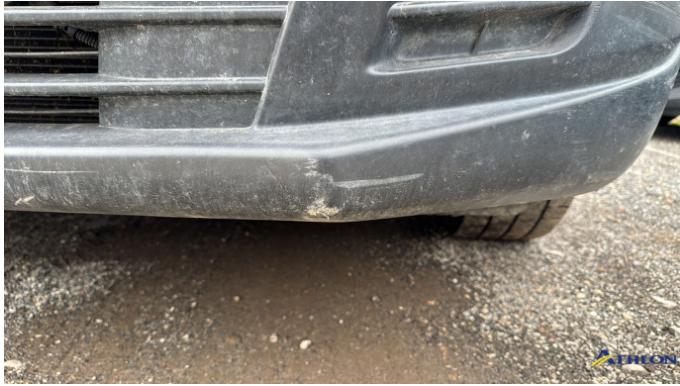
1. paraurti anteriore

Graffio/Rigature

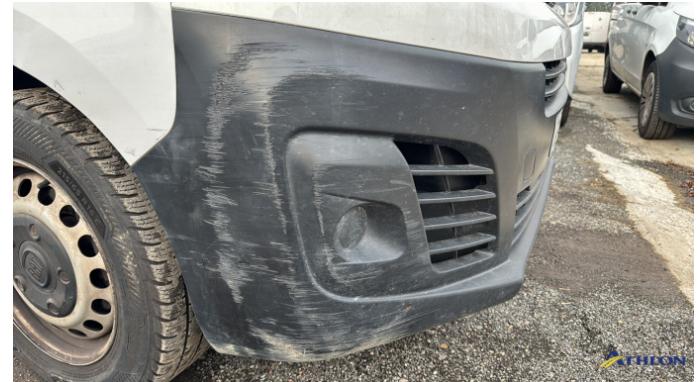
1. paraurti anteriore

Graffio/Rigature

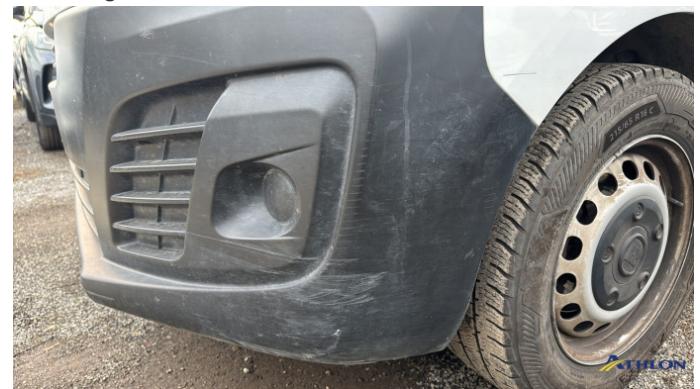
1. paraurti anteriore

Graffio/Rigature

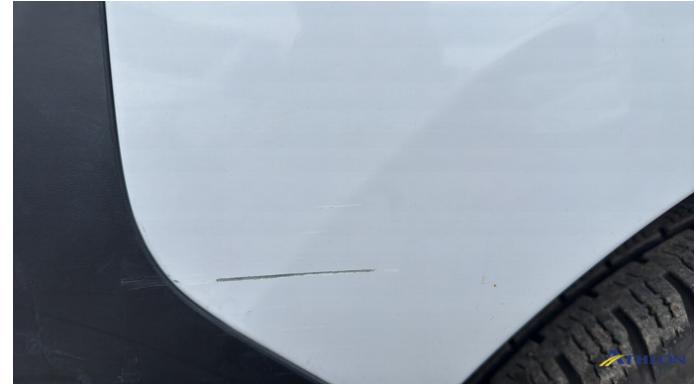
2. parafango anteriore - sinistro

Graffio/Rigature

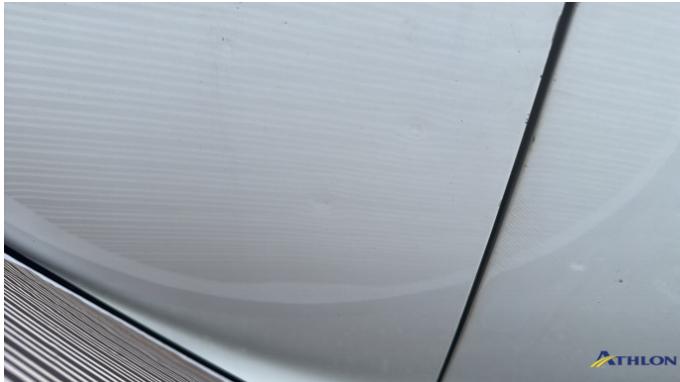
3. porta anteriore - sinistra
Ammaccature/rigonfiamenti

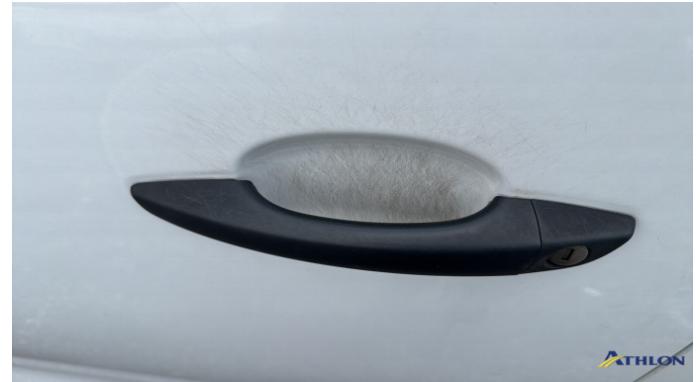
3. porta anteriore - sinistra
Ammaccature/rigonfiamenti

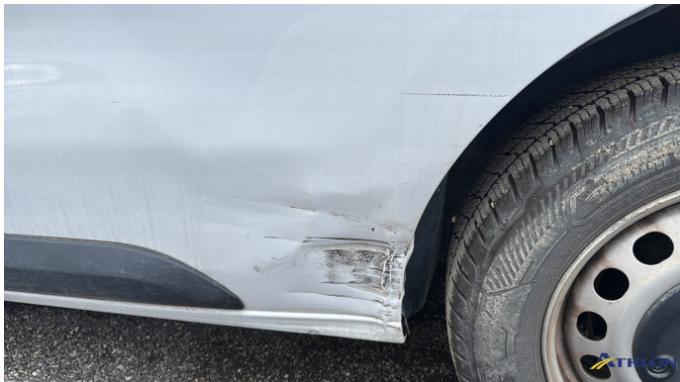
4. parete laterale - posteriore - sinistra
Ammaccature/rigonfiamenti

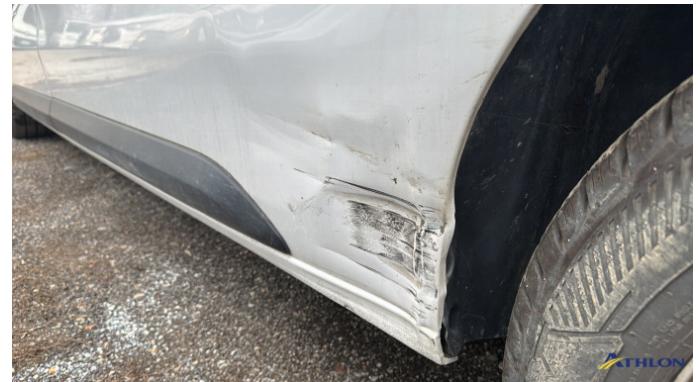
4. parete laterale - posteriore - sinistra
Ammaccature/rigonfiamenti

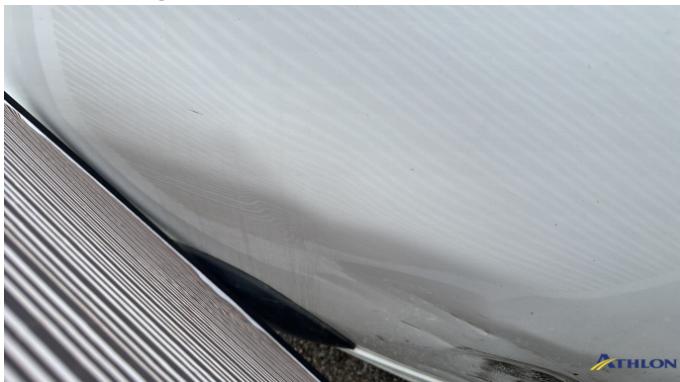
4. parete laterale - posteriore - sinistra
Ammaccature/rigonfiamenti

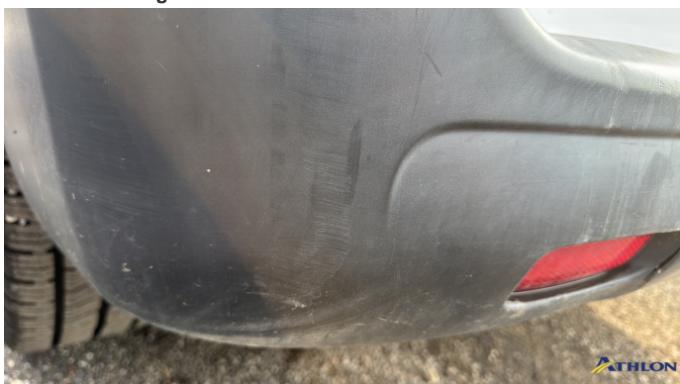
5. paraurti posteriore

Rotto

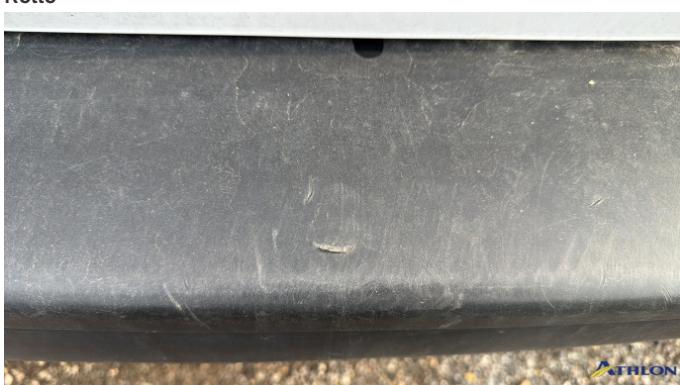
5. paraurti posteriore

Rotto

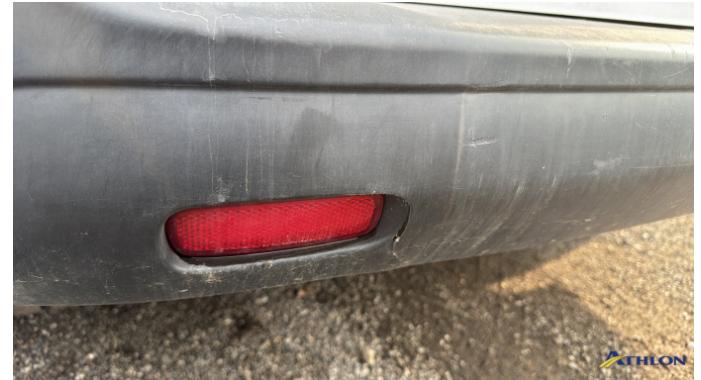
5. paraurti posteriore

Rotto

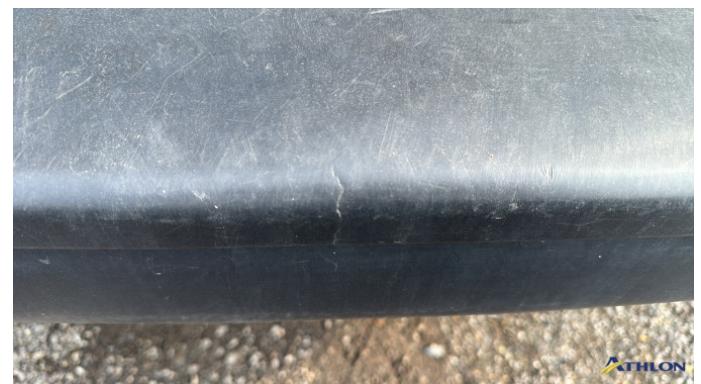
5. paraurti posteriore

Rotto

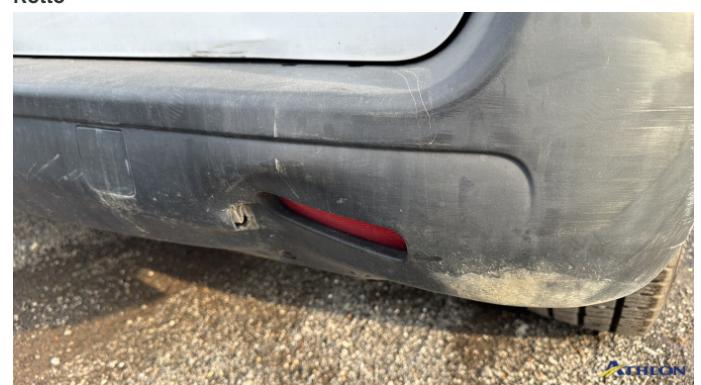
5. paraurti posteriore

Rotto

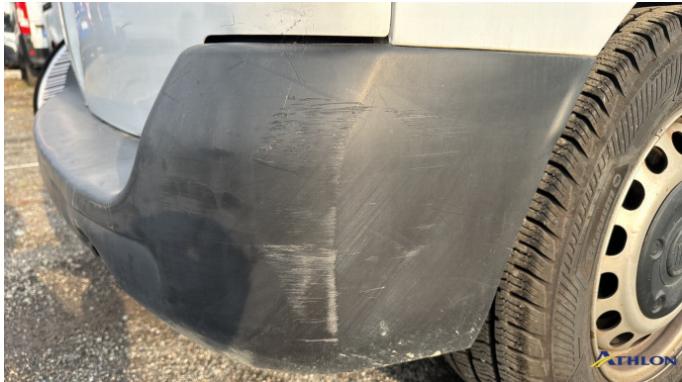
5. paraurti posteriore

Rotto

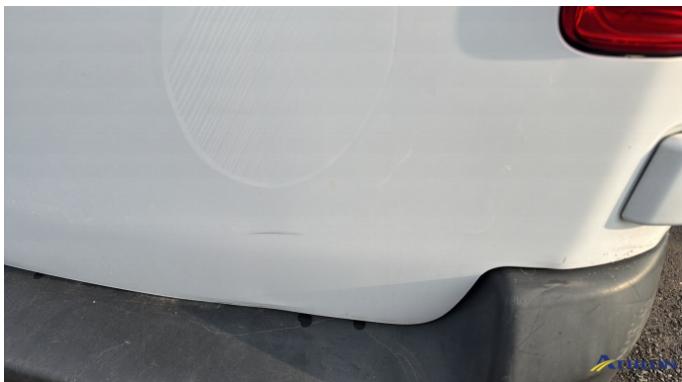
6. portello posteriore

Ammaccature/rigonfiamenti

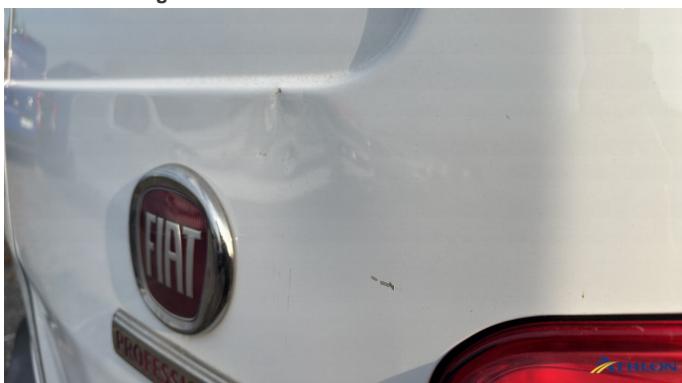
6. portello posteriore

Ammaccature/rigonfiamenti

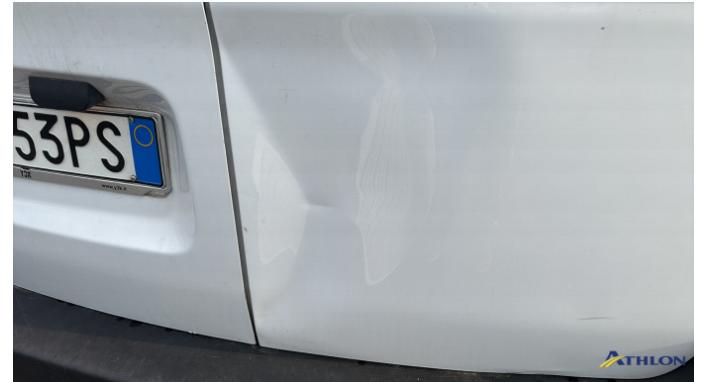
6. portello posteriore

Ammaccature/rigonfiamenti

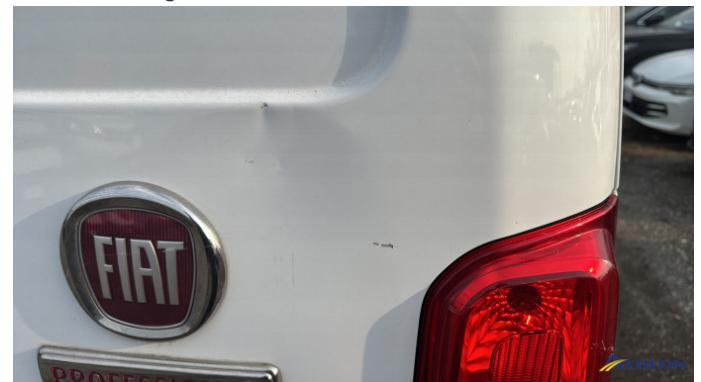
6. portello posteriore

Ammaccature/rigonfiamenti

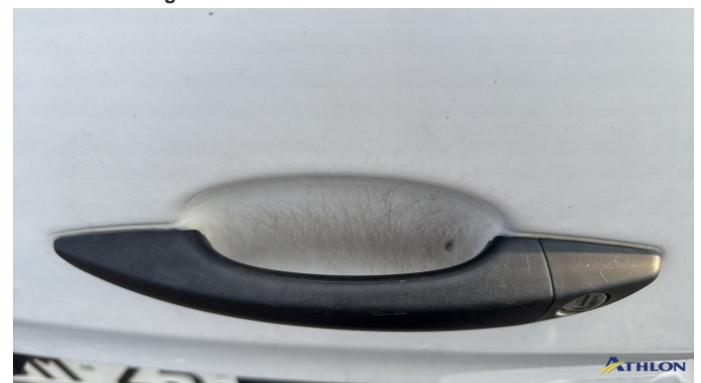
6. portello posteriore

Ammaccature/rigonfiamenti

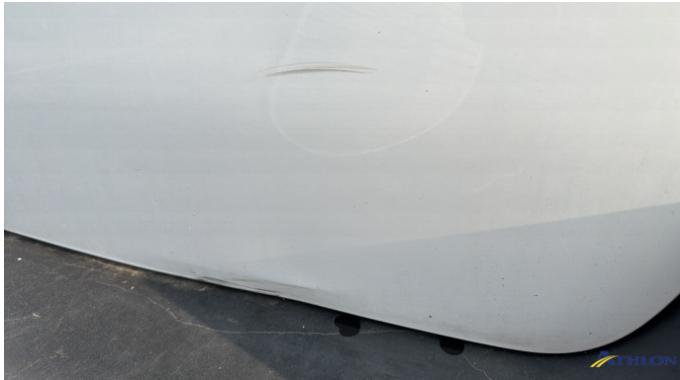
6. portello posteriore
Ammaccature/rigonfiamenti

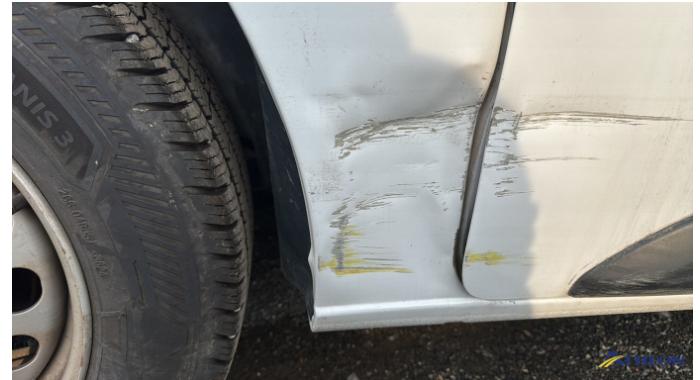
7. parete laterale - posteriore - destra
Ammaccature/rigonfiamenti

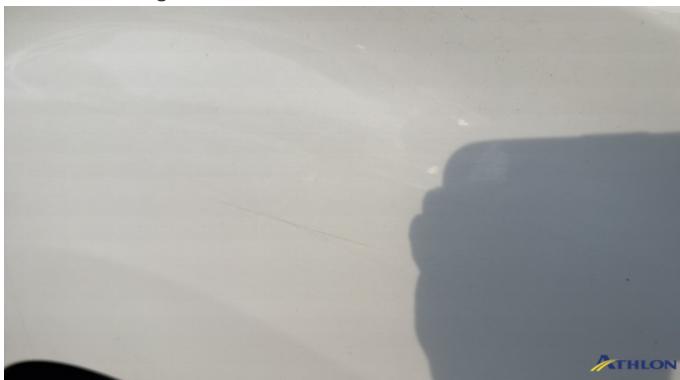
7. parete laterale - posteriore - destra
Ammaccature/rigonfiamenti

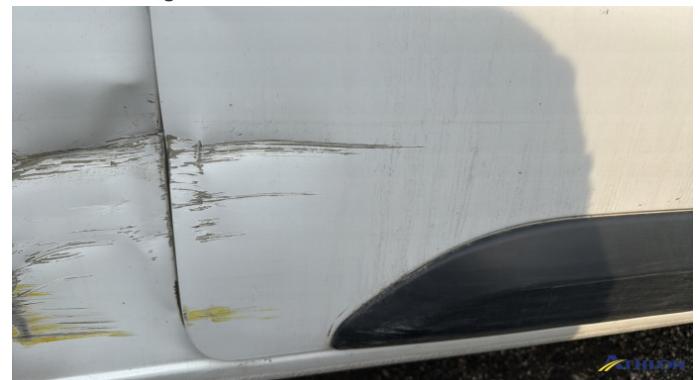
8. porta posteriore - destra
Ammaccature/rigonfiamenti

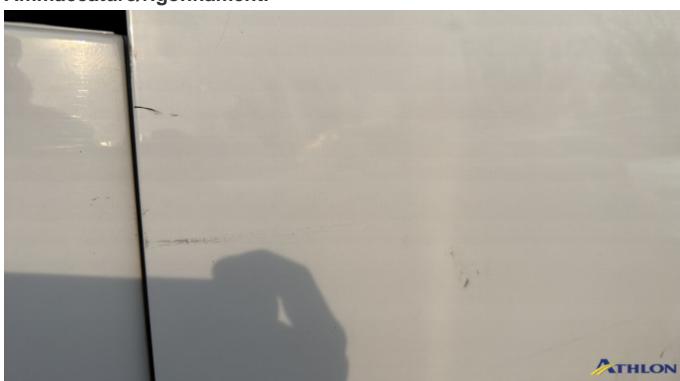
8. porta posteriore - destra
Ammaccature/rigonfiamenti

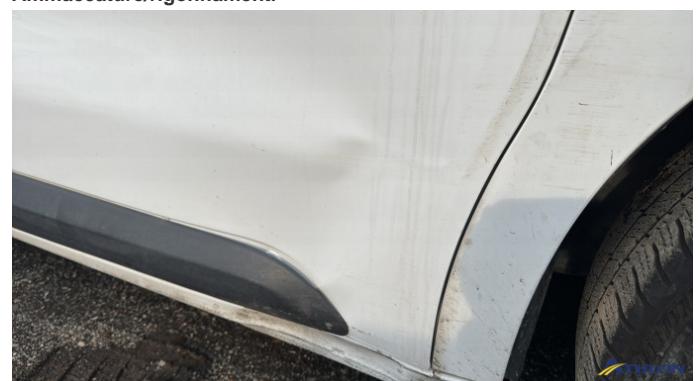
9. porta anteriore - destra
Ammaccature/rigonfiamenti

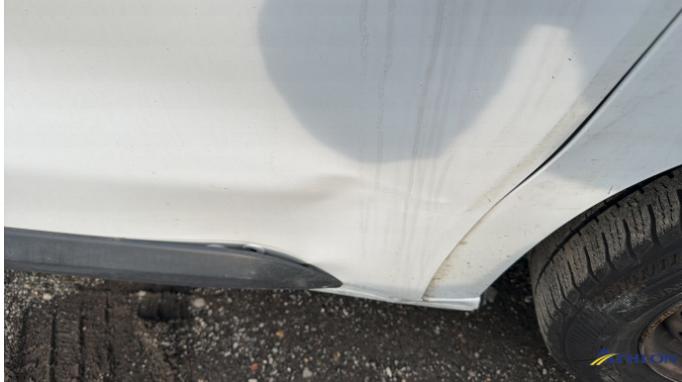
9. porta anteriore - destra
Ammaccature/rigonfiamenti

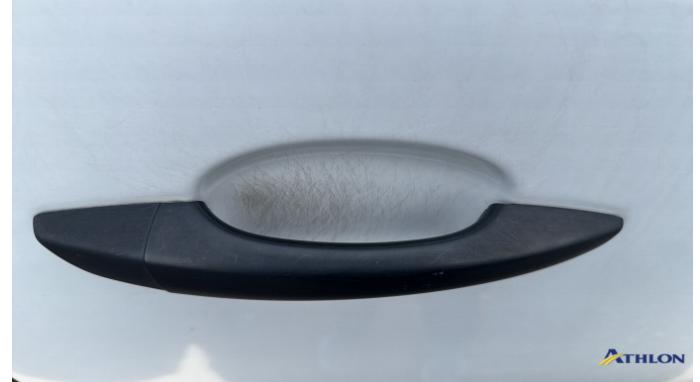
9. porta anteriore - destra
Ammaccature/rigonfiamenti

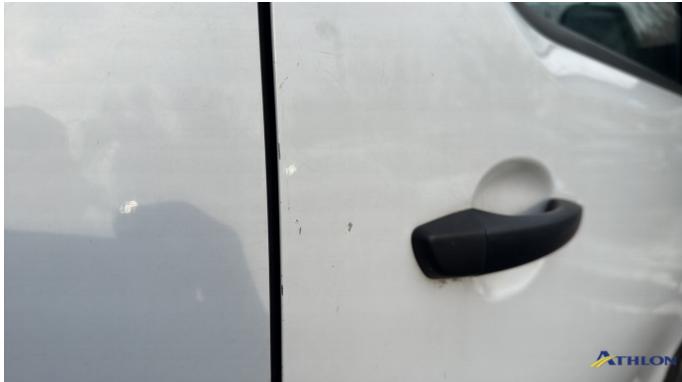
9. porta anteriore - destra
Ammaccature/rigonfiamenti

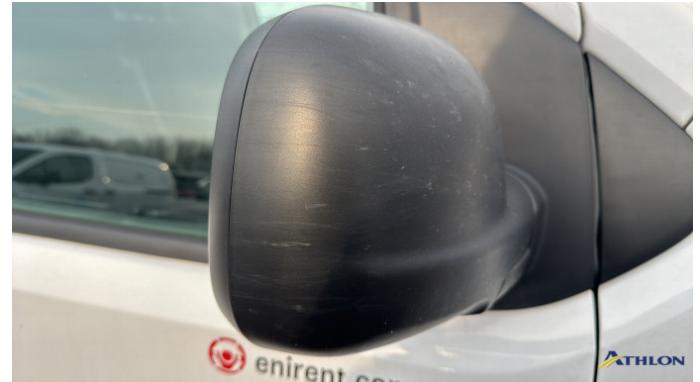
10. retrovisore esterno scatola - destro
Graffi superficiali

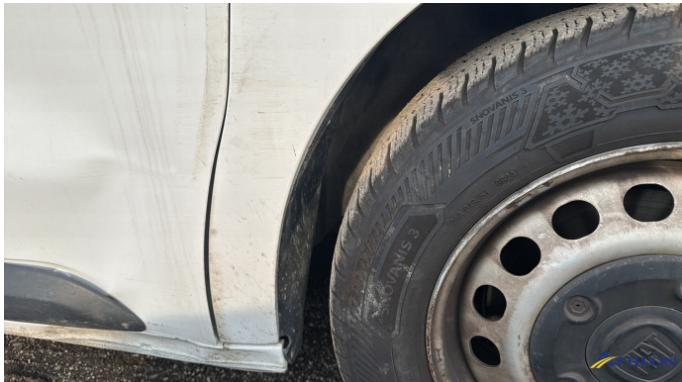
11. Parafango anteriore - destro
Ammaccature/rigonfiamenti

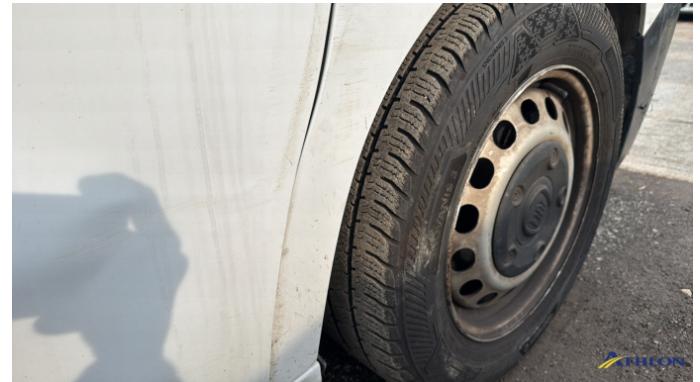
11. Parafango anteriore - destro
Ammaccature/rigonfiamenti

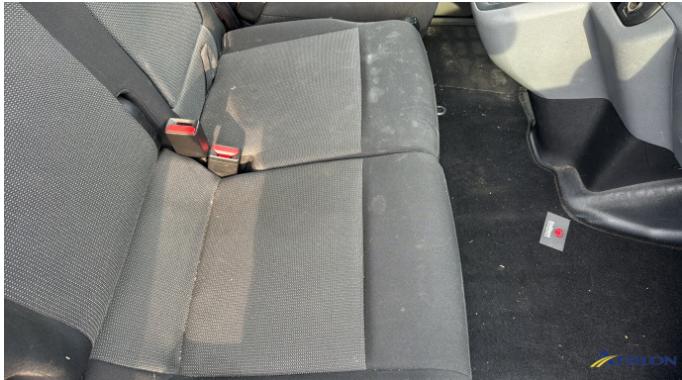
12. selleria
Sporcizia (elevata)

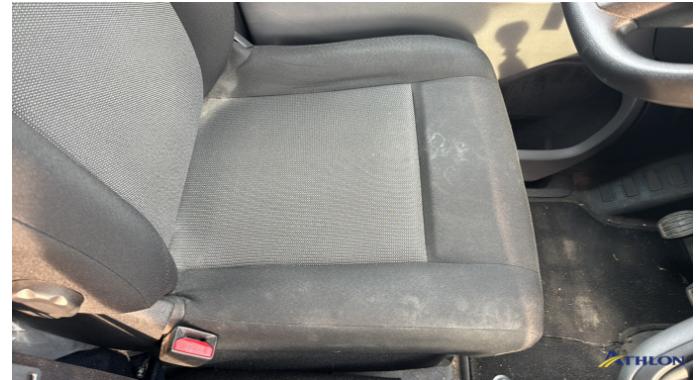
12. selleria
Sporcizia (elevata)
