Athlon Verkaufsexpertise

| Amtl. Kennzeichen : | DA-AY 400E | | |

Mercedes-Benz GLE .

| Erstzulassung / Baujahr: | 07.03.2022 / 2022 | Besichtigungsdatum/-ort: | 25.03.2026 Düren |

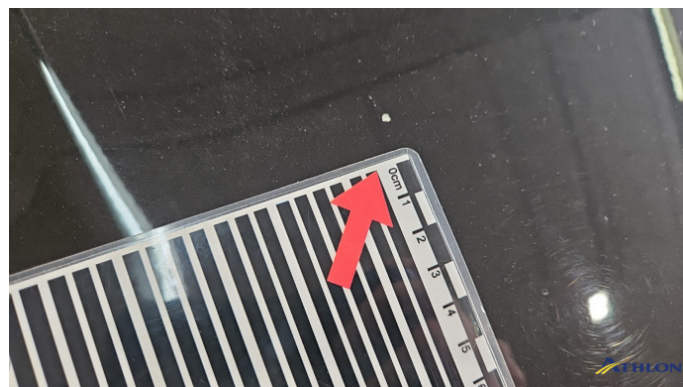
| Karosserie außen | | |
|--|---|---|
| 1. | Motorhaube | Steinschlag |

1. Motorhaube
Steinschlag

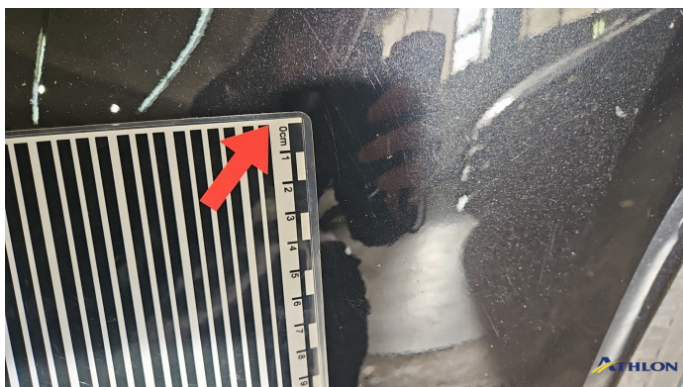
| Karosserie außen | | |
|--|---|---|
| 2. | Stoßfänger Vorne | Kratzer |

2. Stoßfänger Vorne
Kratzer

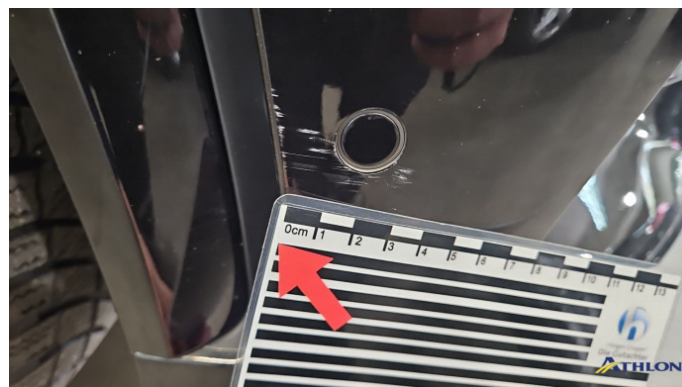
2. Stoßfänger Vorne
Kratzer

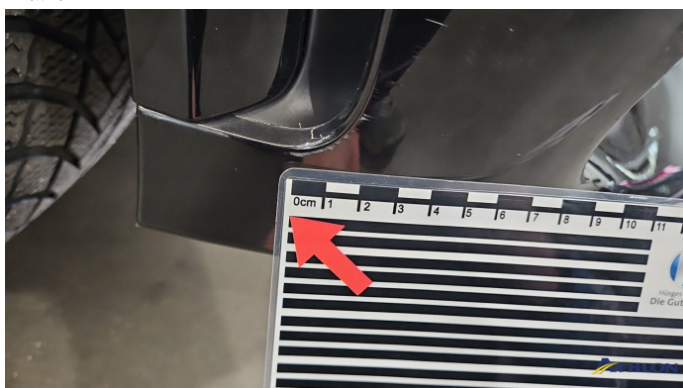
2. Stoßfänger Vorne
Kratzer

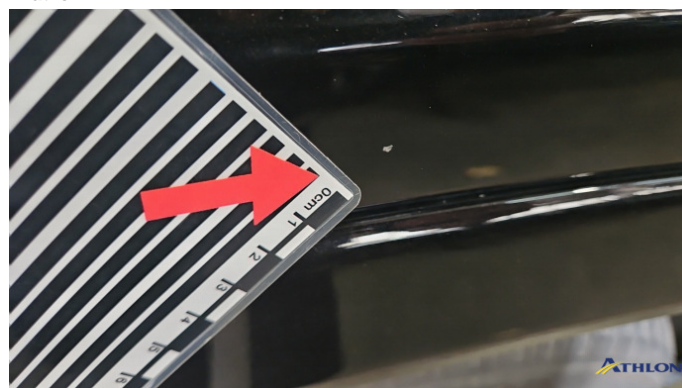
| Karosserie außen | | |
|--|---|---|
| 3. | Kotflügel Vorne - Links | Steinschlag |

3. Kotflügel Vorne - Links
Steinschlag

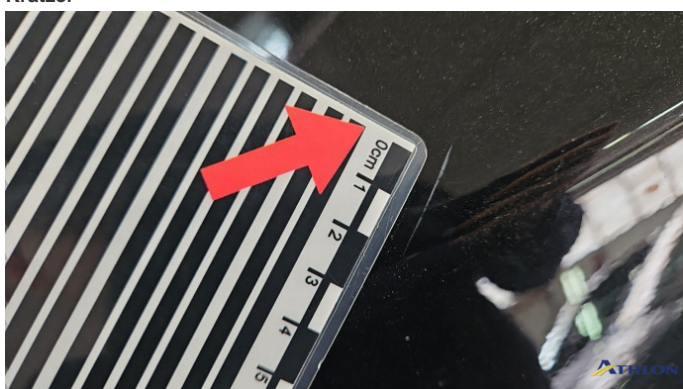
| Karosserie außen | | |
|--|---|---|
| 4. | Motorhaube | Kratzer |

4. Motorhaube
Kratzer

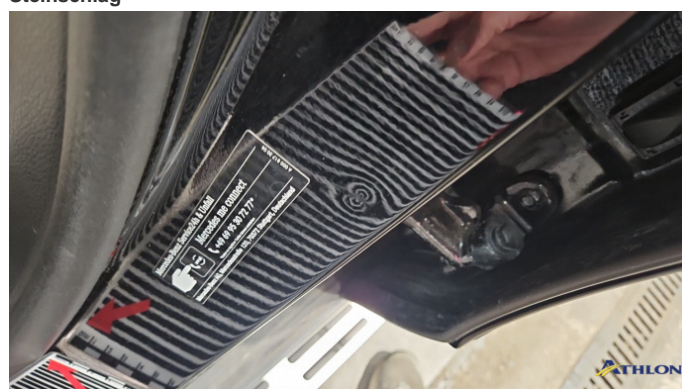
| Karosserie außen | | |
|--|---|---|
| 5. | Türeinstieg Vorne - Links | Verformt (leicht) |

5. Türeinstieg Vorne - Links
Verformt (leicht)

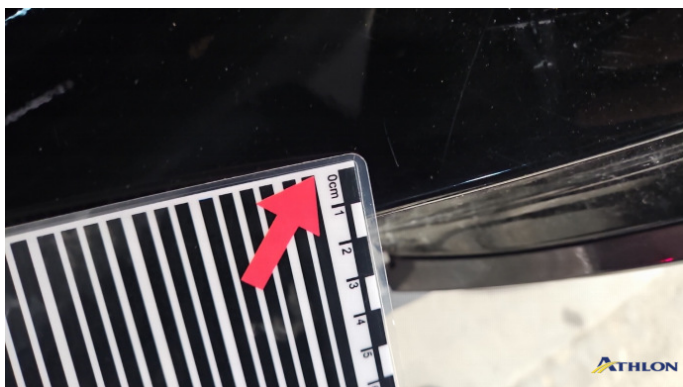
| Karosserie außen | | |
|--|---|---|
| 6. | Türeinstieg Hinten - Links | Kratzer |

6. Türeinstieg Hinten - Links
Kratzer

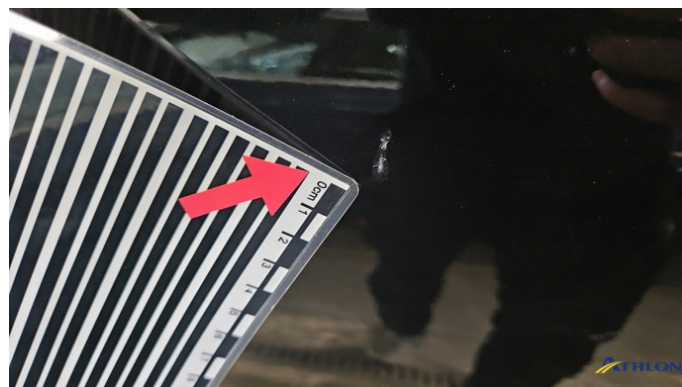
| Karosserie außen | | |
|--|---|---|
| 7. | Tür Hinten - Links | Verschmutzt (leicht) |

7. Tür Hinten - Links
Verschmutzt (leicht)

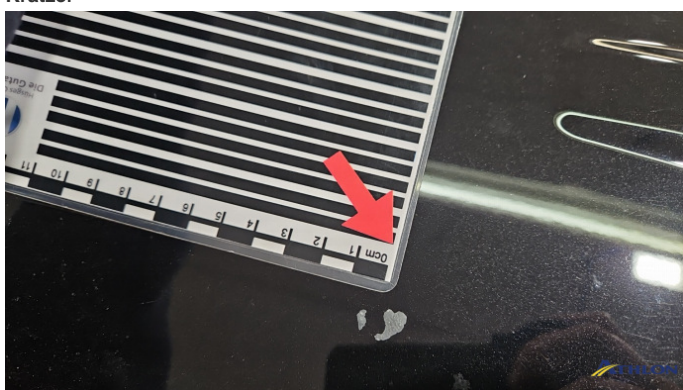
| Karosserie außen | | |
|--|---|---|
| 8. | Dach | Umweltschaden |

8. Dach
Umweltschaden

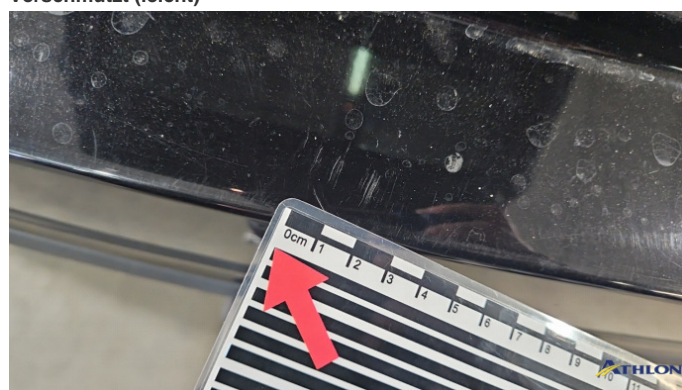
| Karosserie außen | | |
|--|---|---|
| 9. | Stoßfänger Hinten | Kratzer |

9. Stoßfänger Hinten
Kratzer

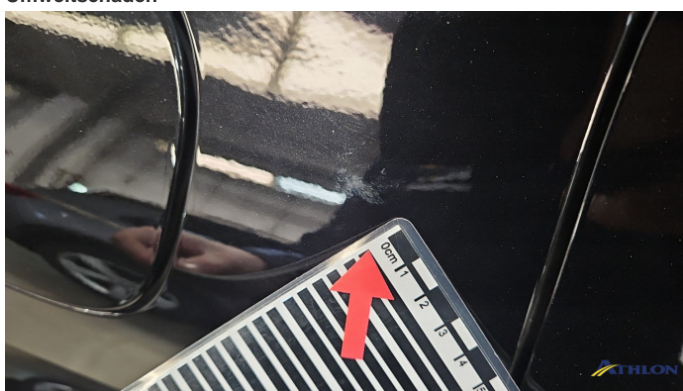
| Karosserie außen | | |
|--|---|---|
| 10. | Seitenwand - Hinten - Rechts | Verschmutzt (leicht) |

10. Seitenwand - Hinten - Rechts
Verschmutzt (leicht)

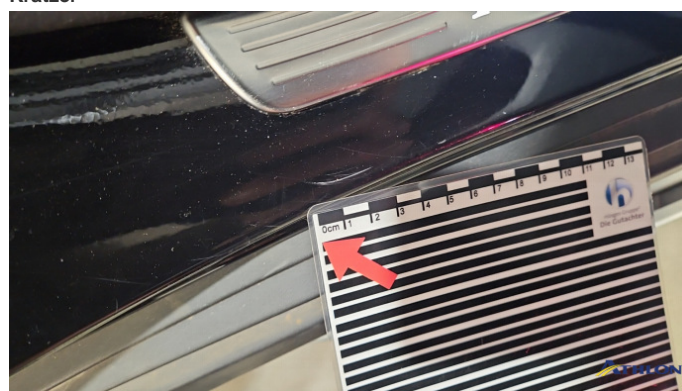
| Karosserie außen | | |
|--|---|---|
| 11. | Türeinstieg Hinten - Rechts | Kratzer |

11. Türeinstieg Hinten - Rechts
Kratzer

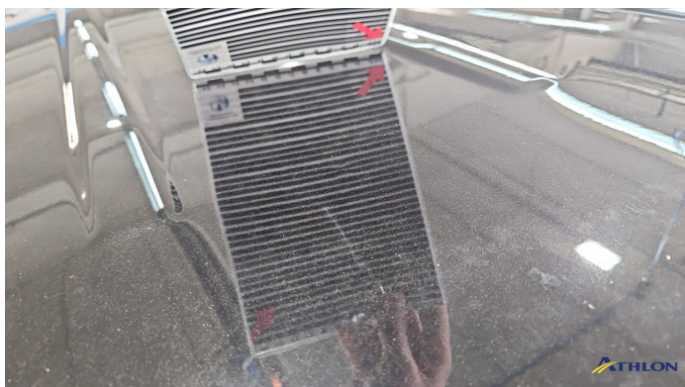
| Karosserie außen | | |
|--|---|---|
| 12. | Dach | 2 Dellen |

12. Dach
2 Dellen

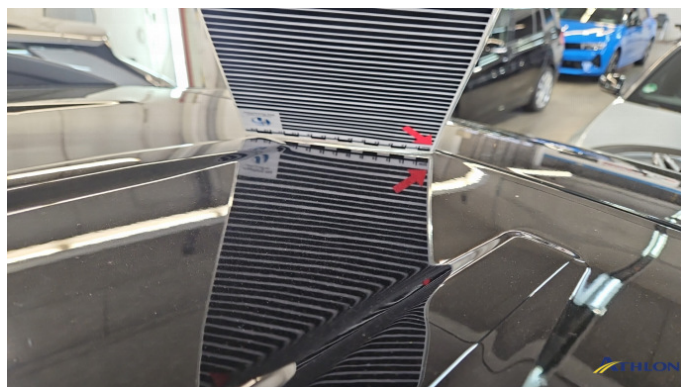
12. Dach
2 Dellen

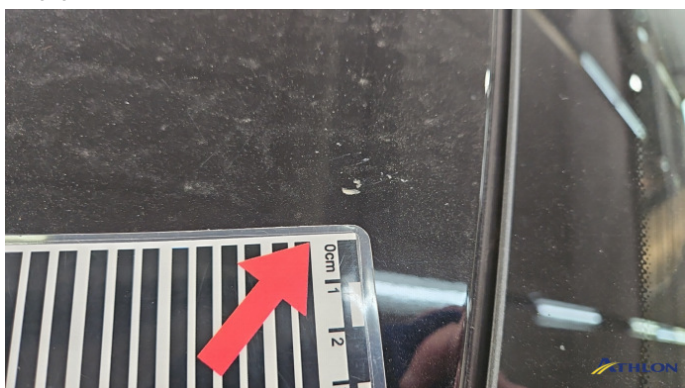
| Karosserie außen | | |
|--|---|---|
| 13. | Dach | Steinschlag |

13. Dach
Steinschlag

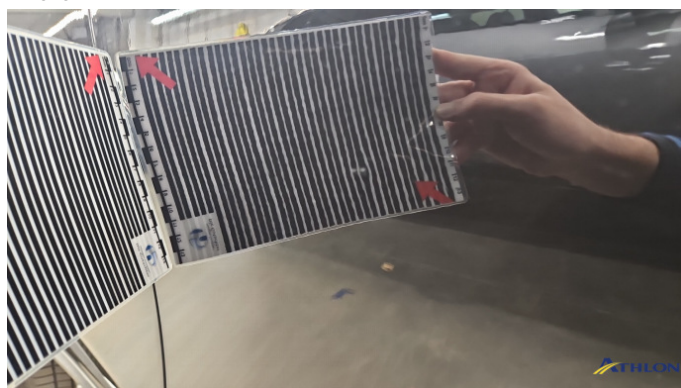
| Karosserie außen | | |
|--|---|---|
| 14. | Tür Vorne - Rechts | 1 Delle |

14. Tür Vorne - Rechts
1 Delle

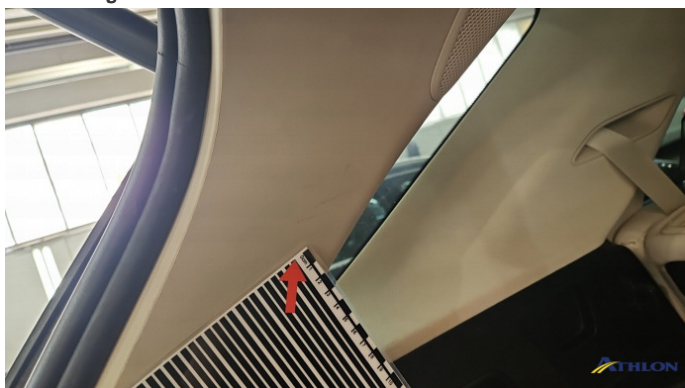
| Karosserie außen | | |
|--|---|---|
| 15. | Kofferraumverkleidung Links | Verschmutzt (leicht) |

15. Kofferraumverkleidung Links
Verschmutzt (leicht)

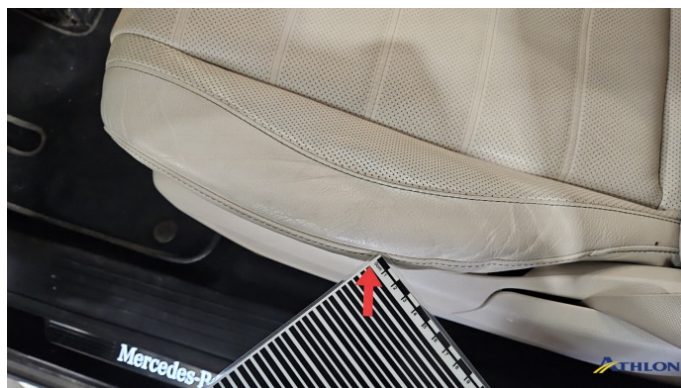
| Karosserie außen | | |
|--|---|---|
| 17. | Sitz - Vorne - Links | Gebrauchsspuren |

17. Sitz - Vorne - Links
Gebrauchsspuren
