Athlon Verkaufsexpertise

Kunde :	Athlon Germany KD	Vertragsnummer :	12196707
Berichtsnummer :	0000000885484-DE949		
Amtl. Kennzeichen :	B-JC 451

Mercedes-Benz E T-Modell .

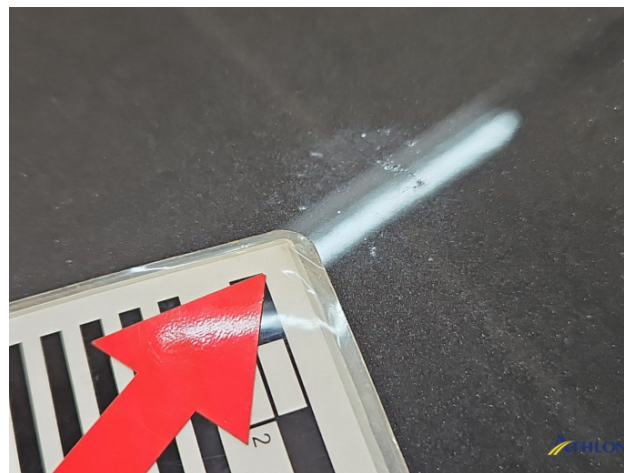
1. Motorhaube
Verschmutzt (mittel)

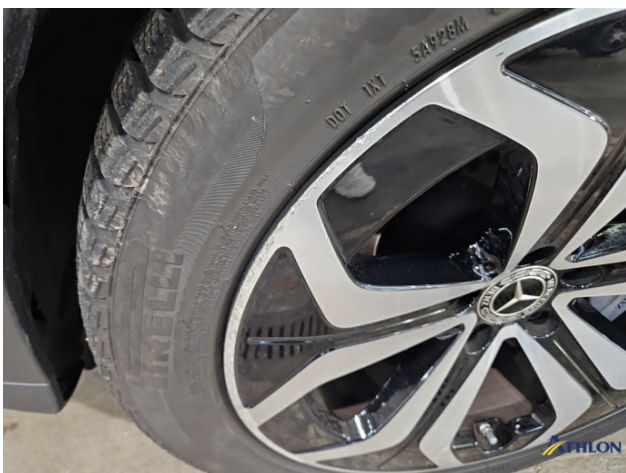
2. Felge Vorne - Links
Kratzer

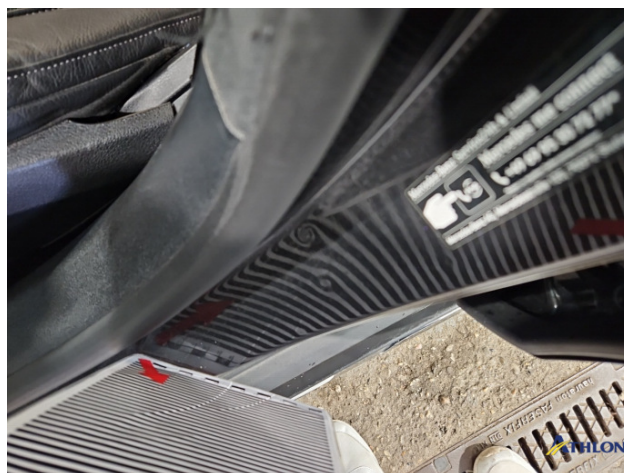
3. Türeinstieg Vorne - Links
Verformt (leicht)

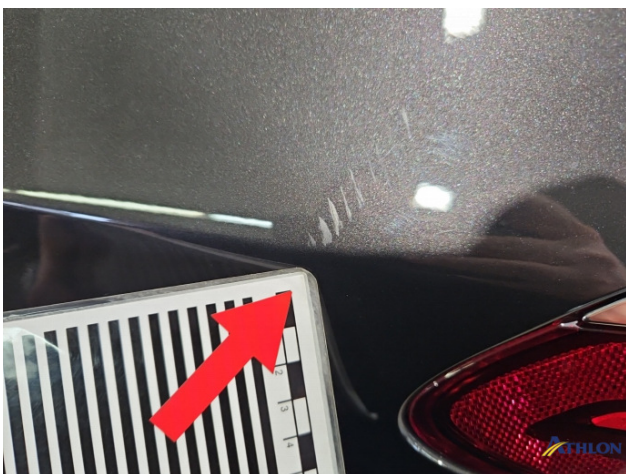
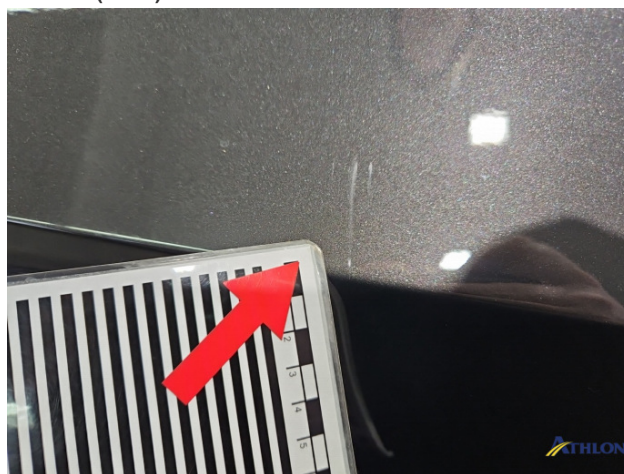
4. Seitenwand - Hinten - Links
Kratzer

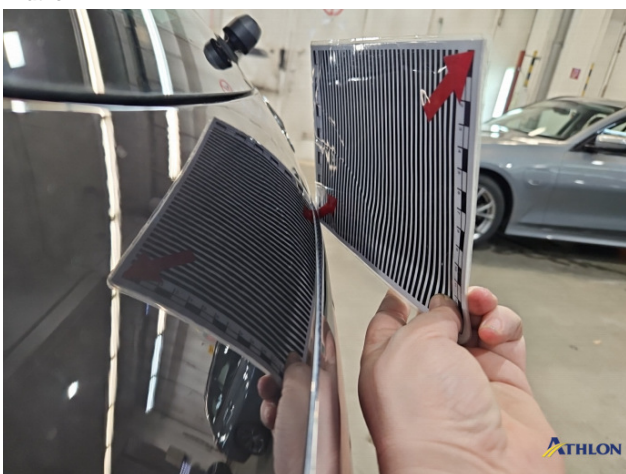
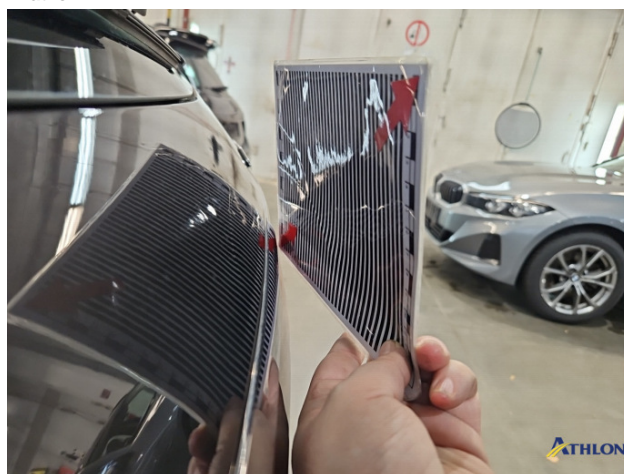
5. Heckklappe
2 Dellen

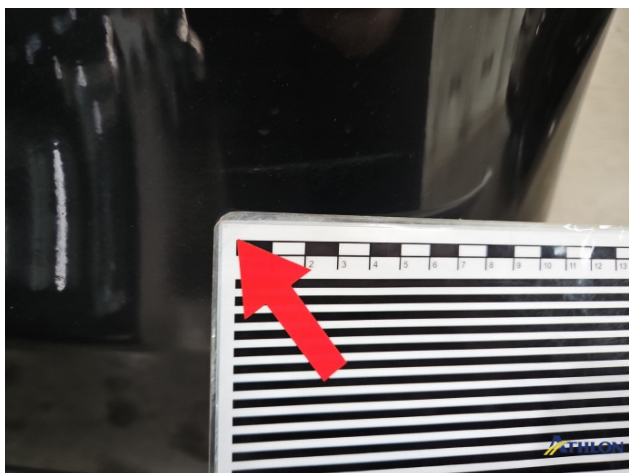
6. Seitenwand - Hinten - Rechts
Kratzer

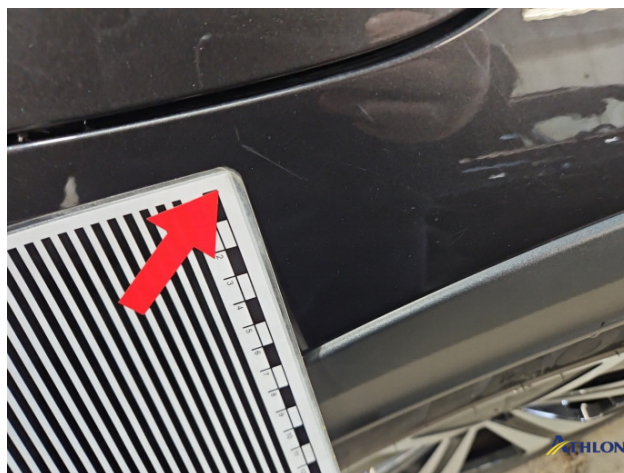
7. Seitenwand - Hinten - Rechts
Kratzer

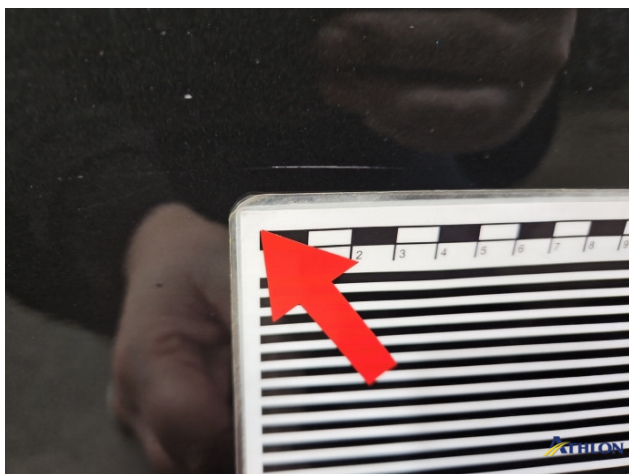
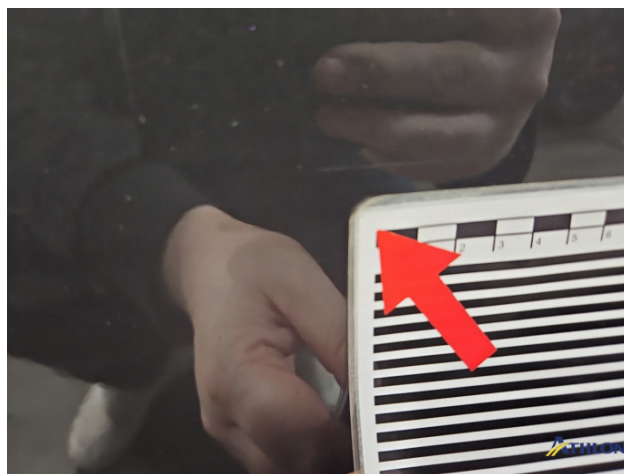
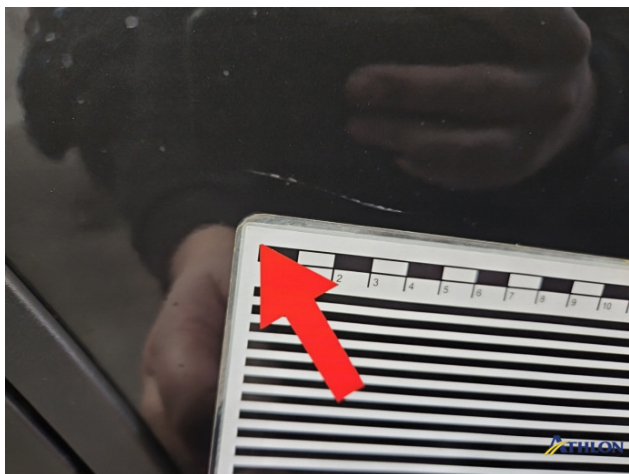
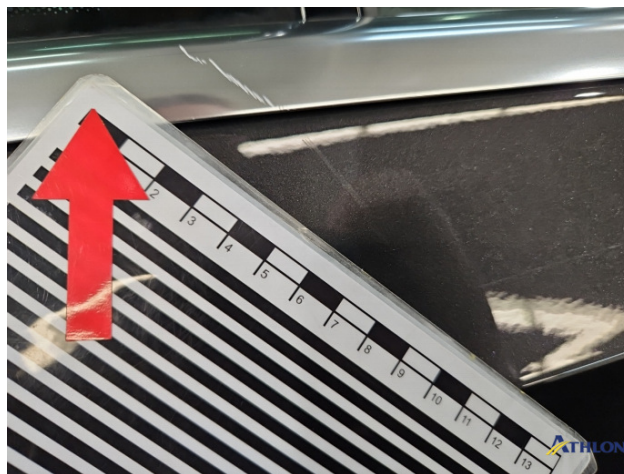
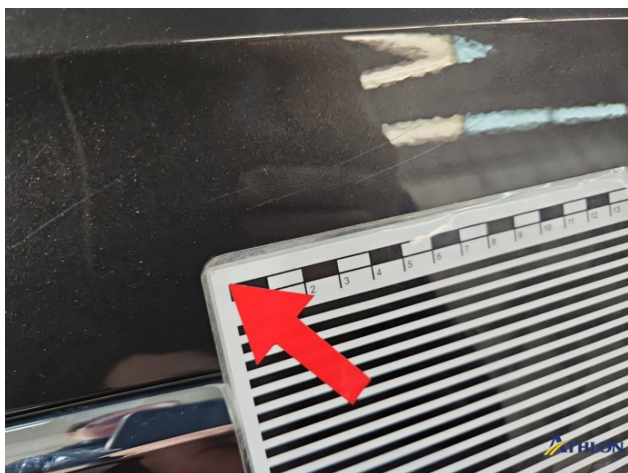
8. Tür Hinten - Rechts
Kratzer

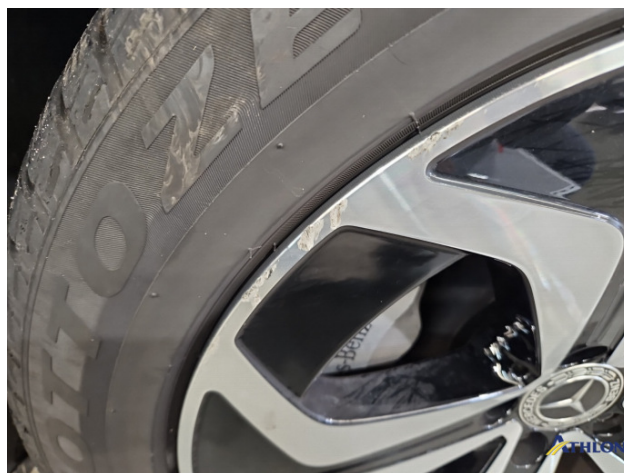
9. Felge Vorne - Rechts
Kratzer

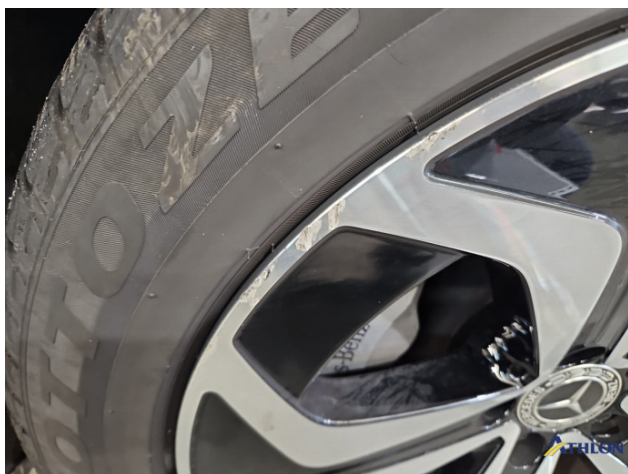
10. Felge Vorne - Rechts
Kratzer

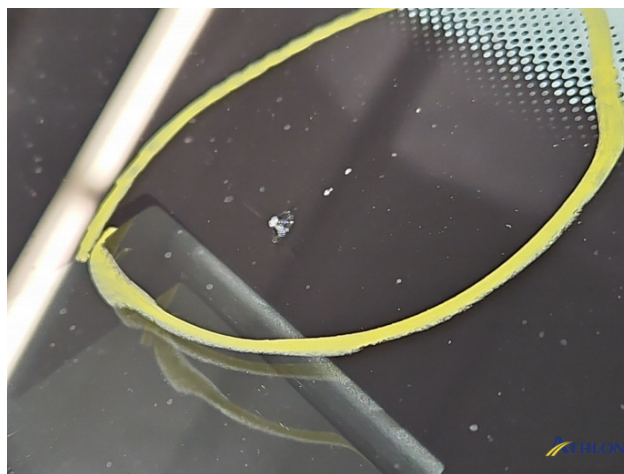
11. Windschutzscheibe
Beschädigt

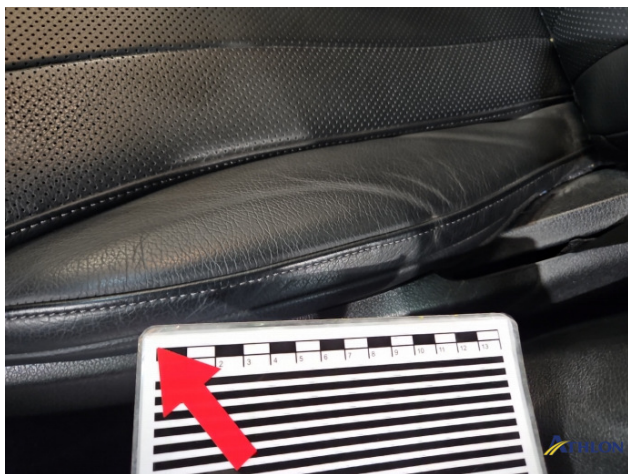
12. Sitz - Vorne - Links: Kissen
Gebrauchsspuren

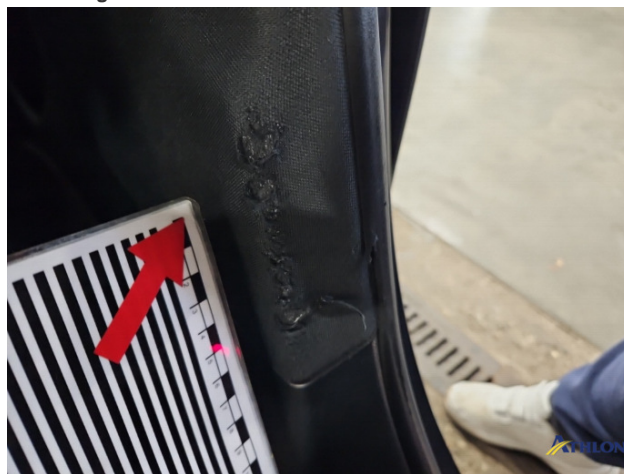
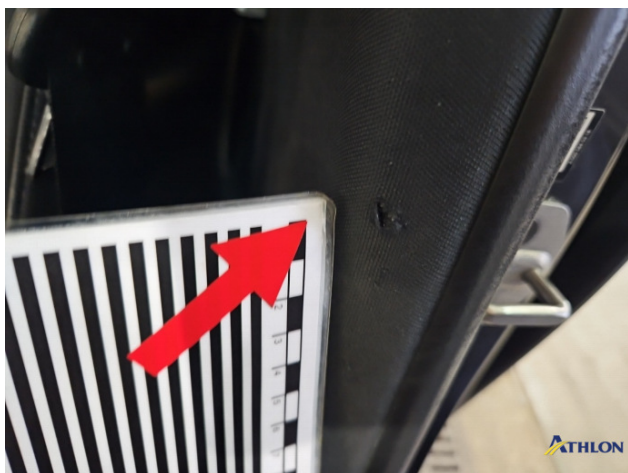
14. B-Säule Verkleidung Links
Beschädigt

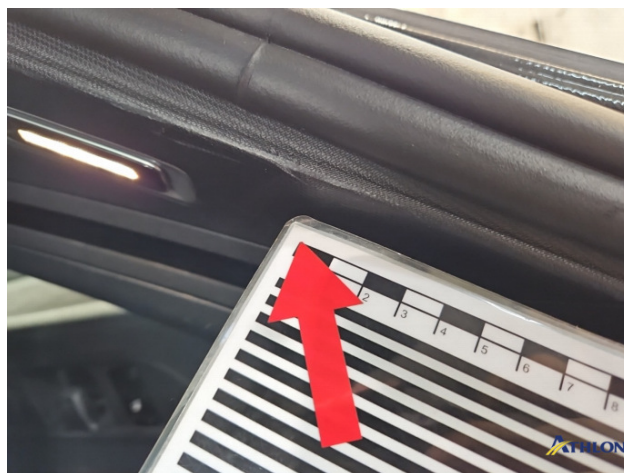
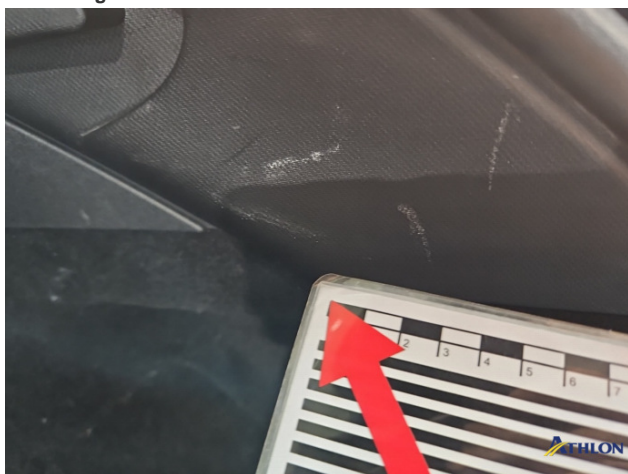
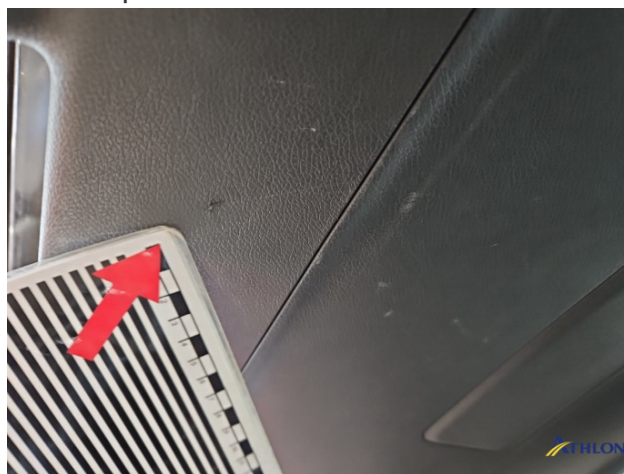
15. Kofferraum
Gebrauchsspuren
