## Condizione Relazione

| Numero di rapporto: | 0000000878705-IT867 | Numero di contratto: | 774903 |

#### Opel Mokka;Suv;Petrol;Manual;

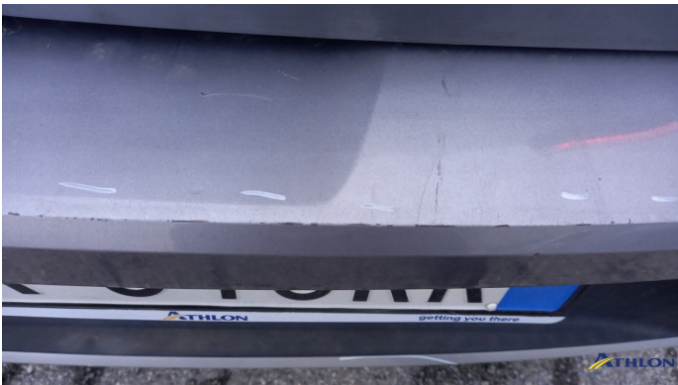
1. paraurti posteriore  
Graffio/Rigature

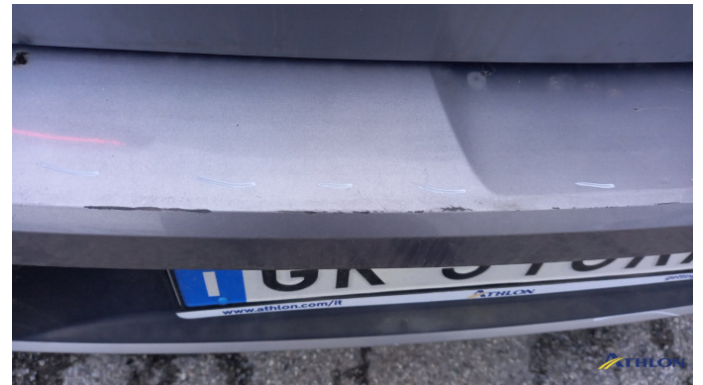
1. paraurti posteriore  
Graffio/Rigature

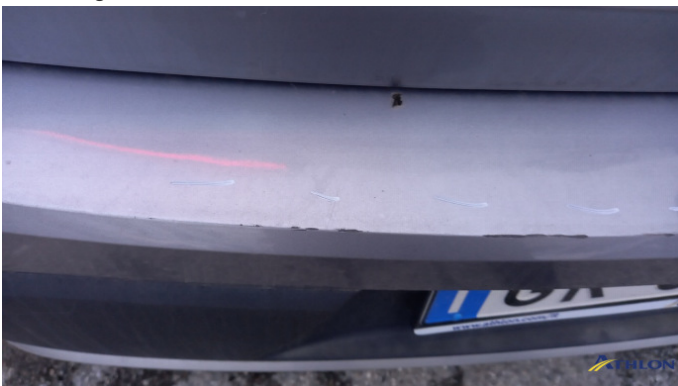
1. paraurti posteriore  
Graffio/Rigature

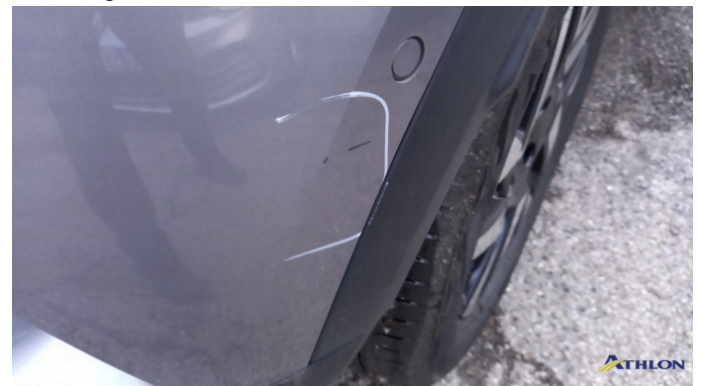
1. paraurti posteriore  
Graffio/Rigature

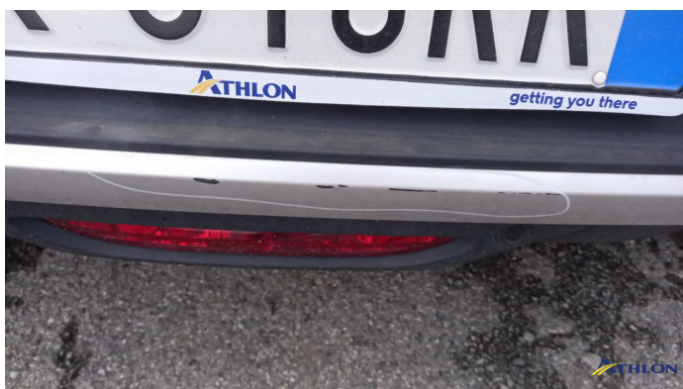
1. paraurti posteriore  
Graffio/Rigature

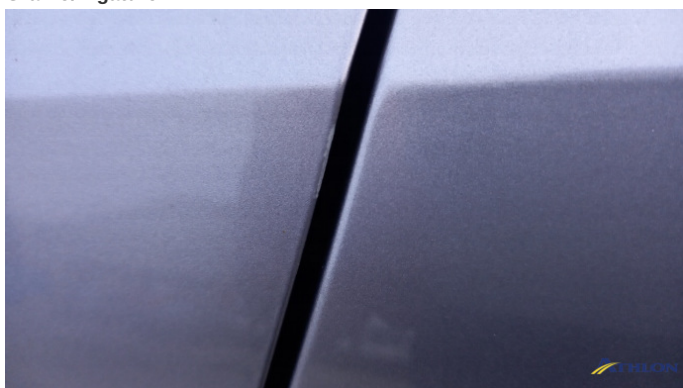
2. porta posteriore - sinistra  
**Graffio/Rigature**

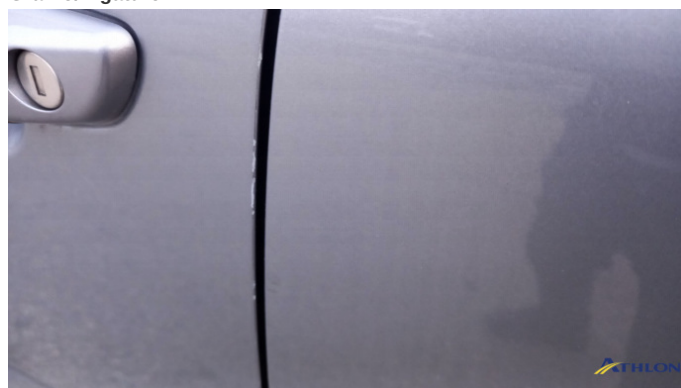
2. porta posteriore - sinistra  
**Graffio/Rigature**

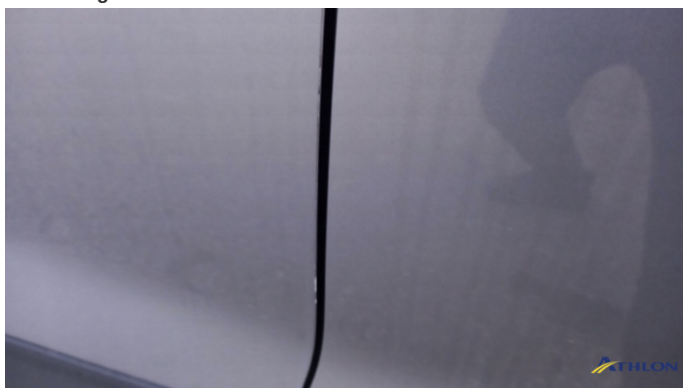
3. porta anteriore - sinistra  
**Graffio/Rigature**

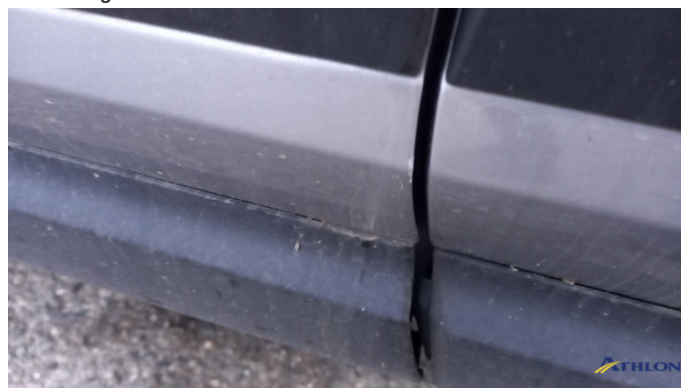
3. porta anteriore - sinistra  
**Graffio/Rigature**

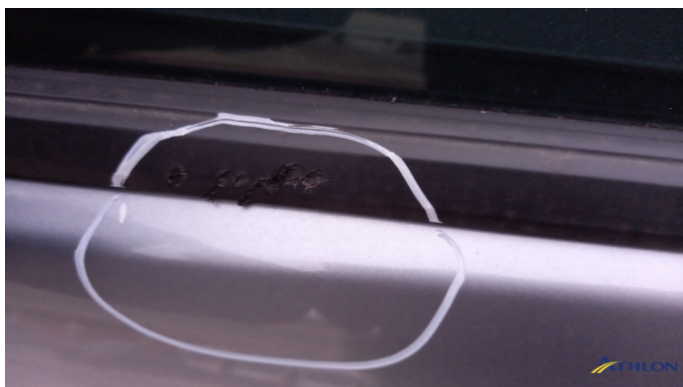
3. porta anteriore - sinistra  
**Graffio/Rigature**

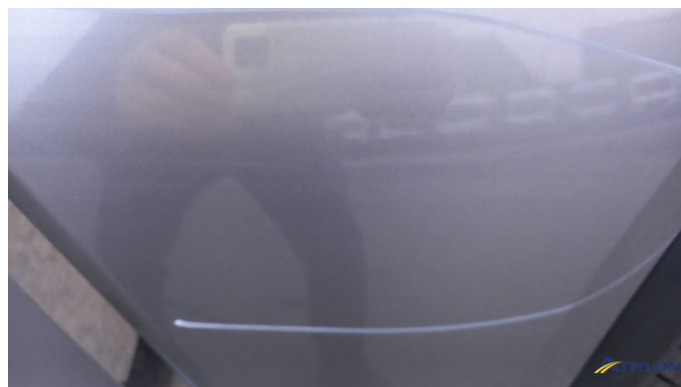
3. porta anteriore - sinistra  
**Graffio/Rigature**

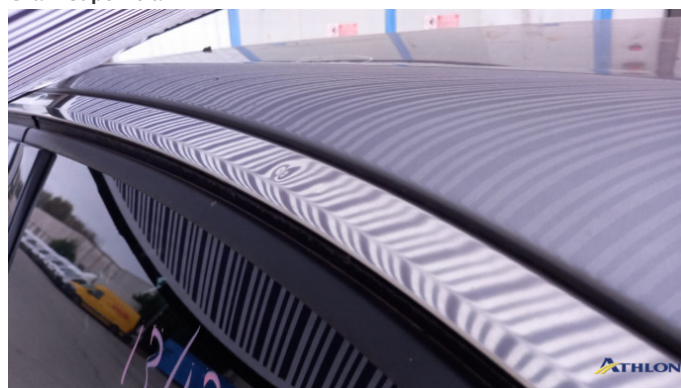
5. A-colonna anteriore - sinistra  
**Ammaccature/rigonfiamenti**

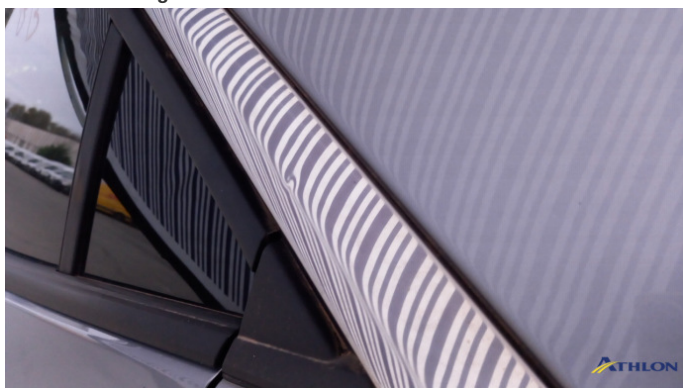
5. A-colonna anteriore - sinistra  
**Ammaccature/rigonfiamenti**

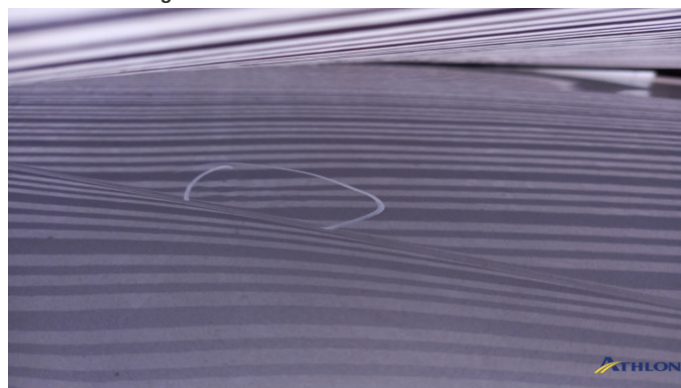
5. A-colonna anteriore - sinistra  
**Ammaccature/rigonfiamenti**

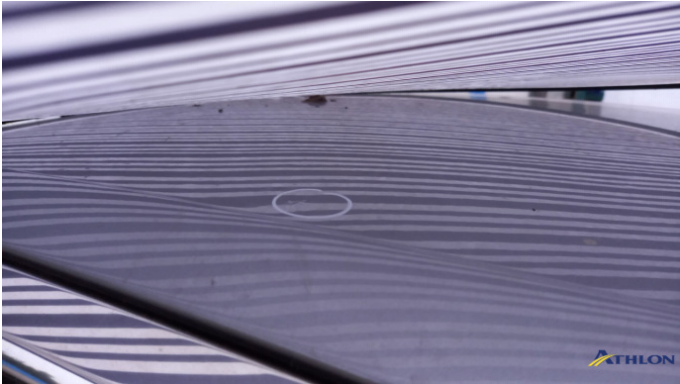
6. tetto  
**Ammaccature/rigonfiamenti**

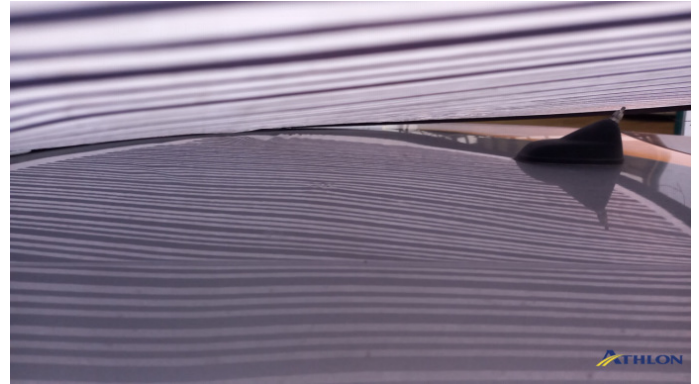
6. tetto  
Ammaccature/rigonfiamenti

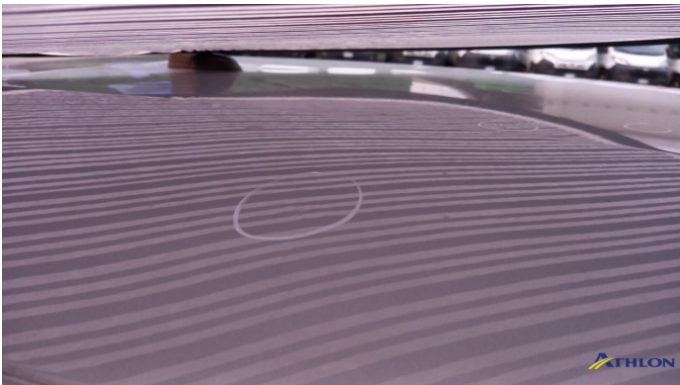
6. tetto  
Ammaccature/rigonfiamenti

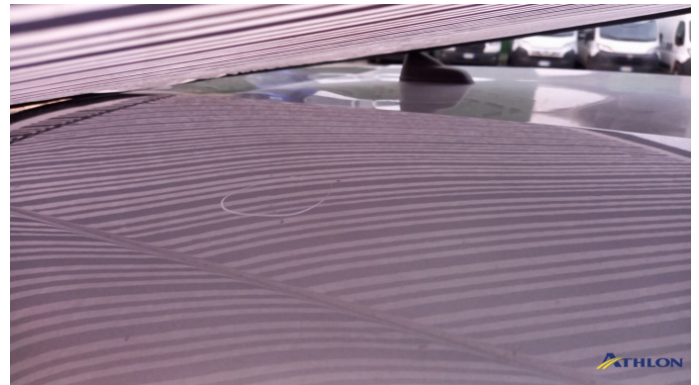
6. tetto  
Ammaccature/rigonfiamenti

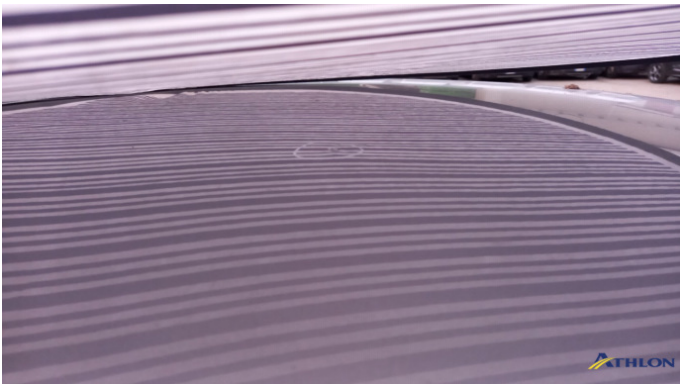
6. tetto  
Ammaccature/rigonfiamenti

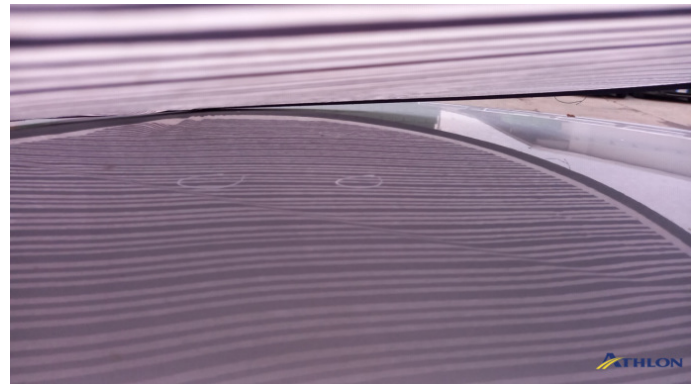
6. tetto  
Ammaccature/rigonfiamenti

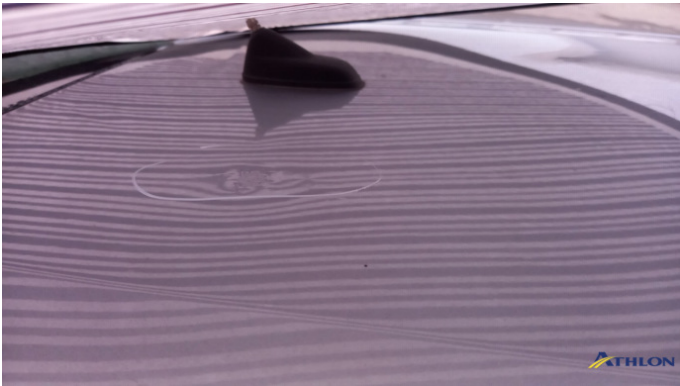
6. tetto  
Ammaccature/rigonfiamenti

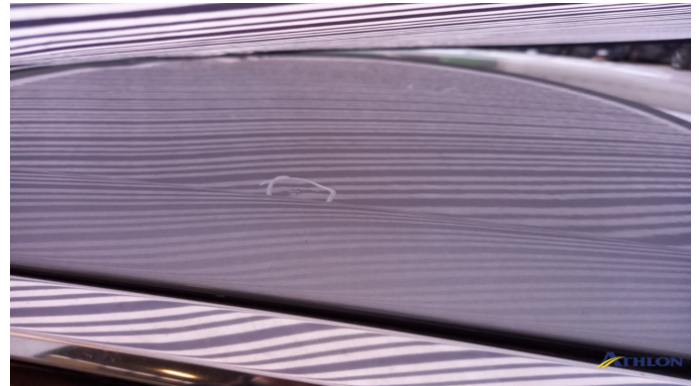
6. tetto  
Ammaccature/rigonfiamenti

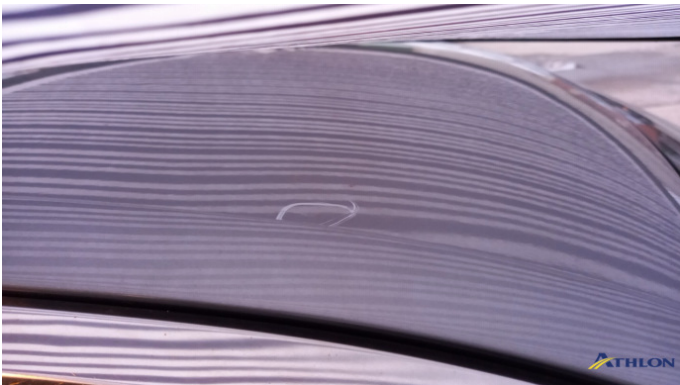
6. tetto  
Ammaccature/rigonfiamenti

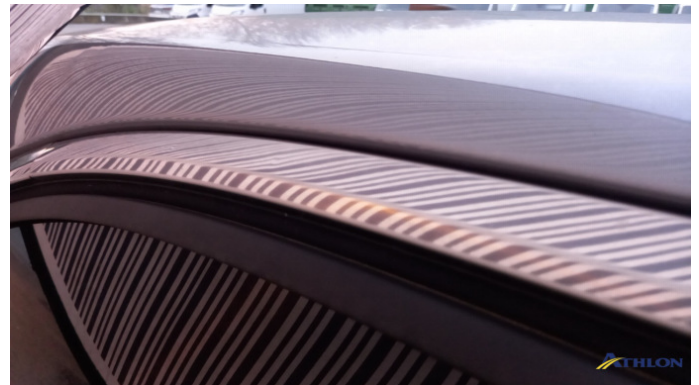
6. tetto  
Ammaccature/rigonfiamenti

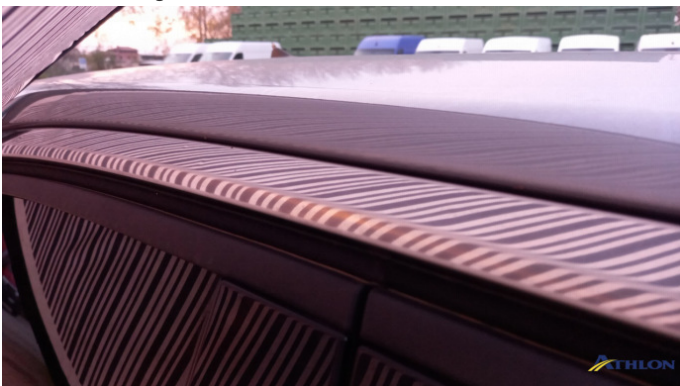
7. A-colonna anteriore - Destra  
Ammaccature/rigonfiamenti

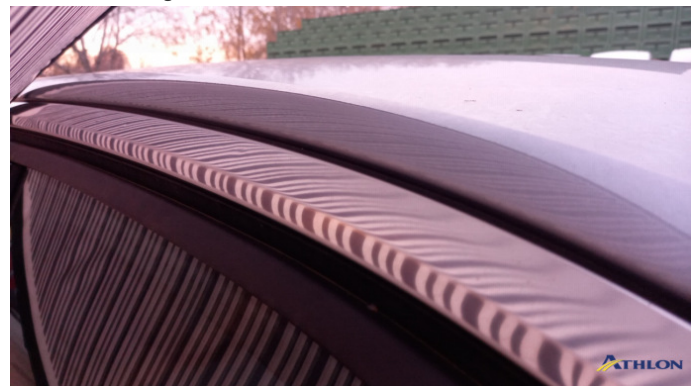
7. A-colonna anteriore - Destra  
Ammaccature/rigonfiamenti

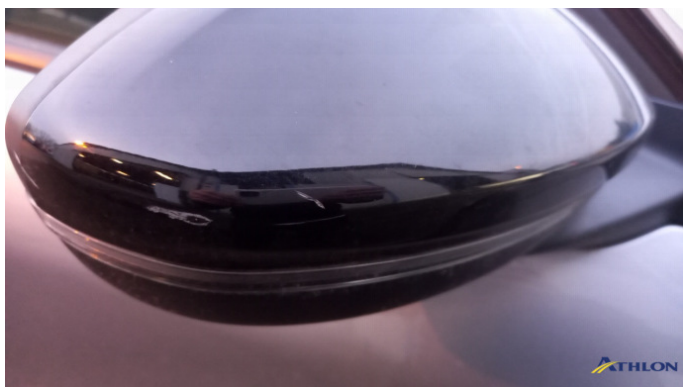
7. A-colonna anteriore - Destra  
Ammaccature/rigonfiamenti

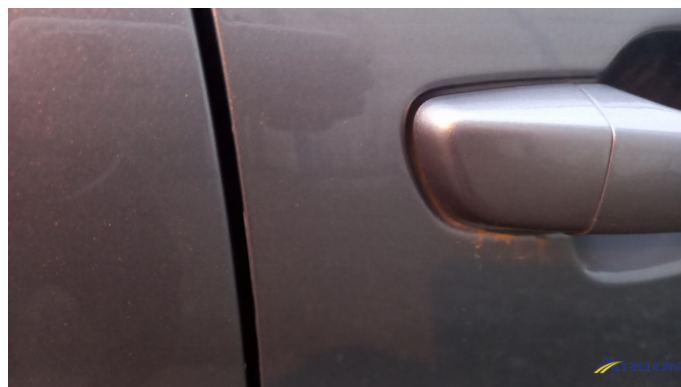
8. retrovisore esterno scatola - destro  
**Graffio/Rigature**

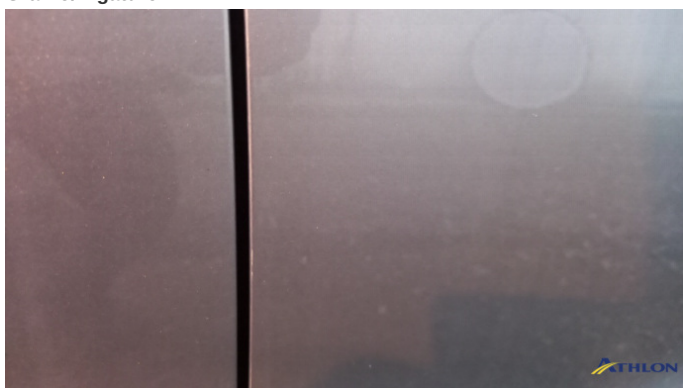
9. porta anteriore - destra  
**Graffio/Rigature**

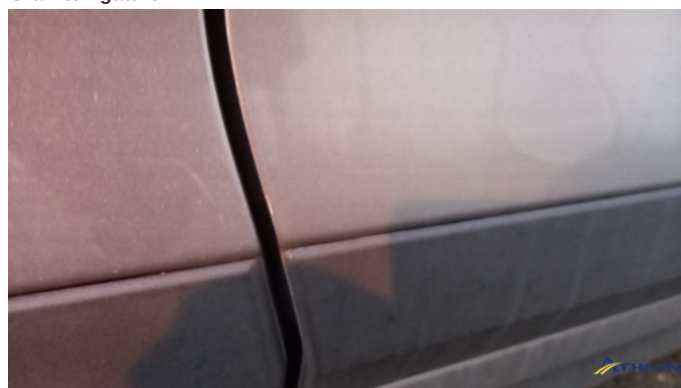
9. porta anteriore - destra  
**Graffio/Rigature**

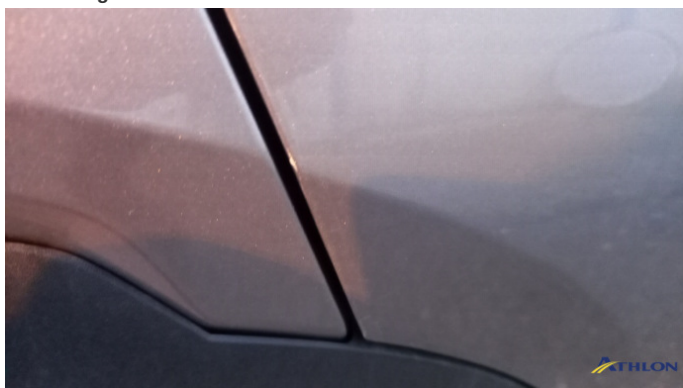
9. porta anteriore - destra  
**Graffio/Rigature**

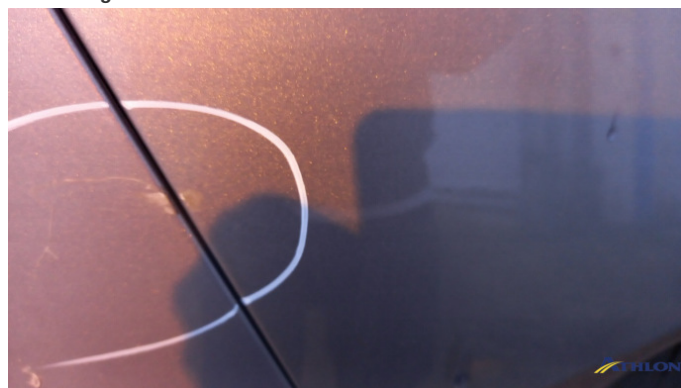
10. porta posteriore - destra  
**Graffio/Rigature**

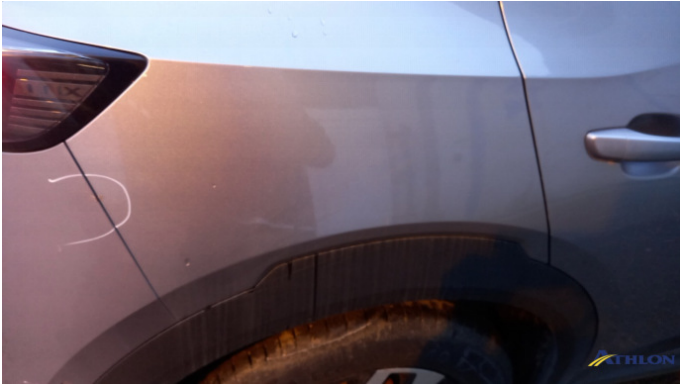
11. parete laterale - posteriore - destra  
**Graffio/Rigature**
