## Athlon Verkaufsexpertise

<b>Kunde :</b>	<b>Athlon Germany KD</b>	<b>Vertragsnummer :</b>	<b>12219523</b>
<b>Berichtsnummer :</b>	<b>0000000908920-DE949</b>		
<b>Amtl. Kennzeichen :</b>	<b>BO-QY 4501</b>

#### Opel Mokka .

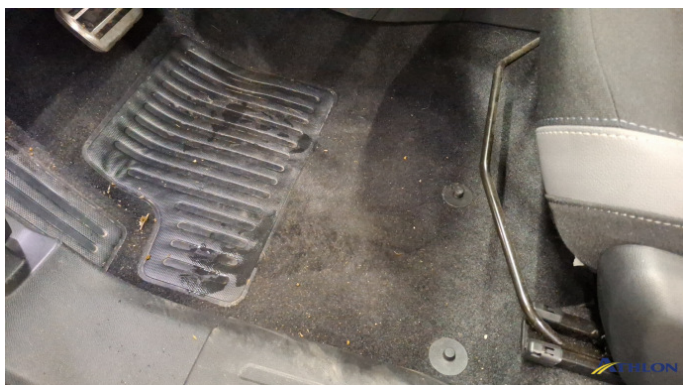
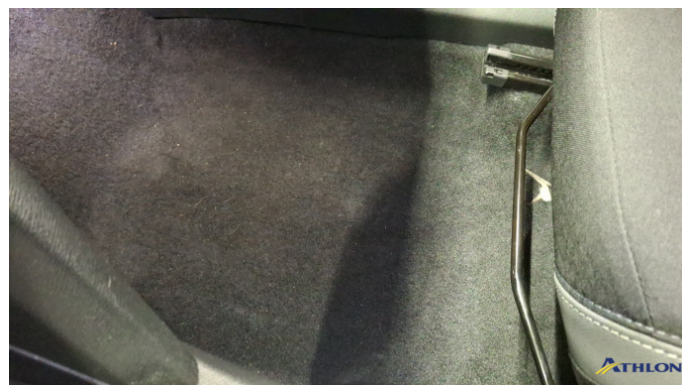
1. Fußmatten Vorn  
Fehlt

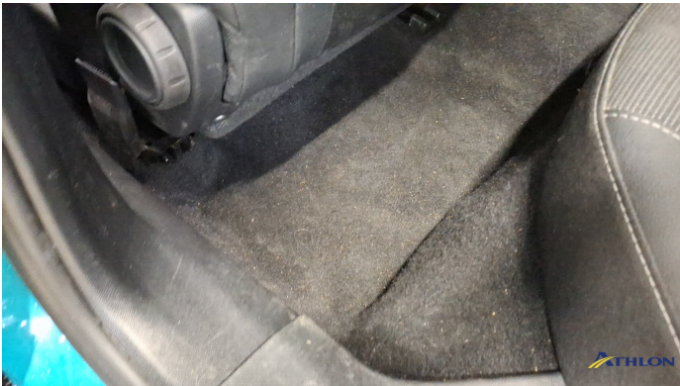
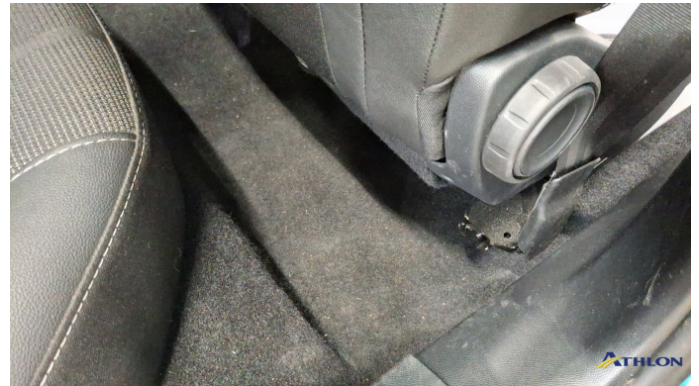
2. Fußmatten Hinten  
**Fehlt**

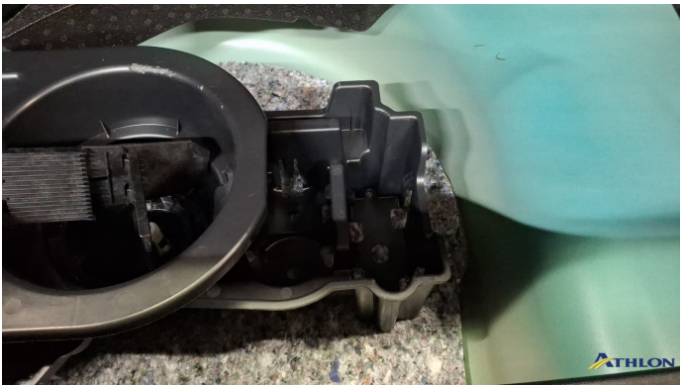
3. Tire-fit Füllmittel  
**Fehlt**

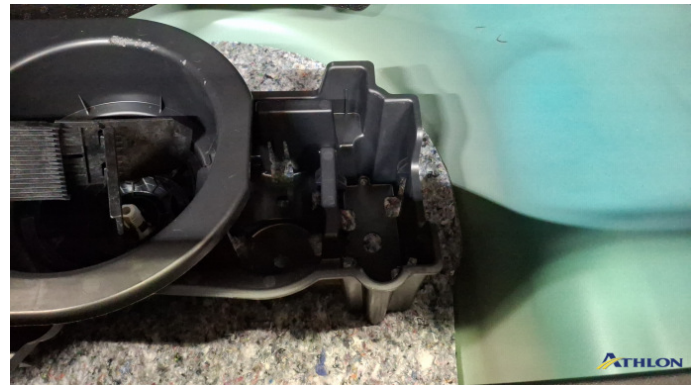
4. Tire-fit Kompressor  
**Fehlt**
