## Athlon Verkaufsexpertise

<b>Kunde :</b>	<b>Athlon Germany KD</b>	<b>Vertragsnummer :</b>	<b>12080487</b>
<b>Berichtsnummer :</b>	<b>0000000899838-DE949</b>		
<b>Amtl. Kennzeichen :</b>	<b>HH-C 5913</b>

#### Mercedes-Benz C T-Modell .

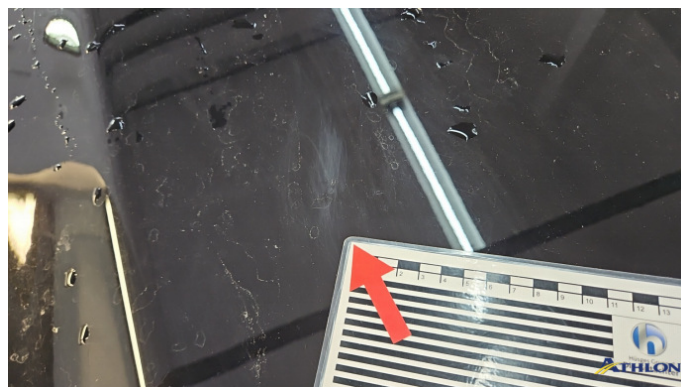
1. Motorhaube  
Kratzer

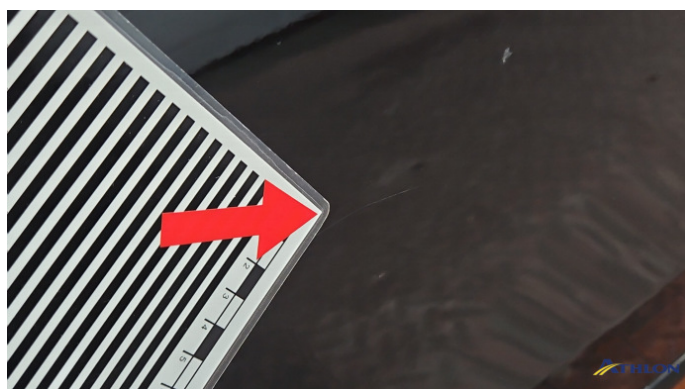
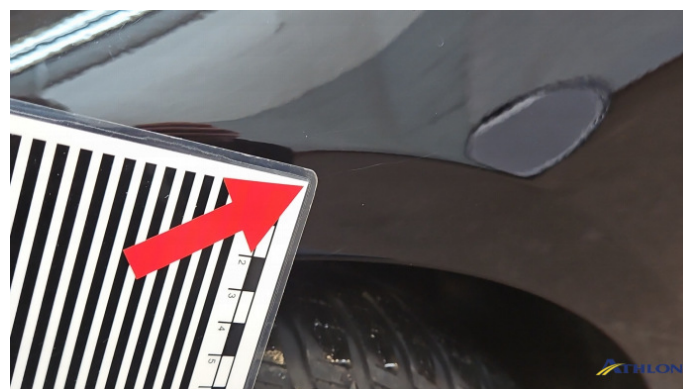
2. Kotflügel Vorne - Links  
**Kratzer**

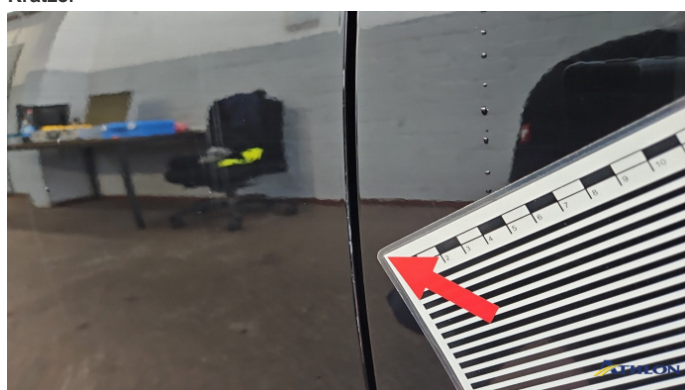
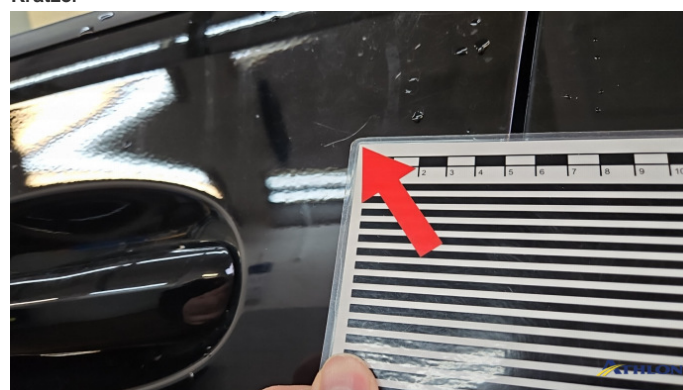
3. Tür Vorne - Links  
**Kratzer**

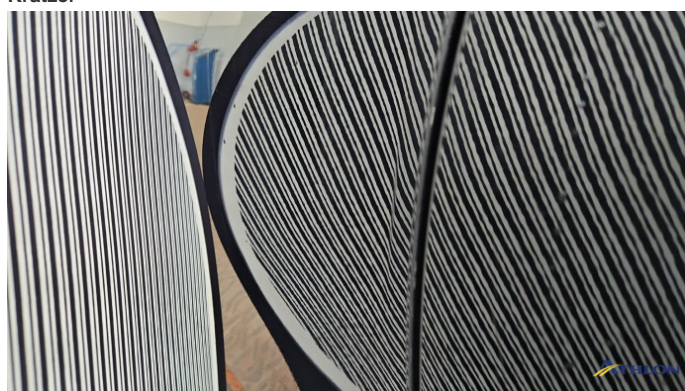
4. Tür Vorne - Links  
**Verformt (leicht)**

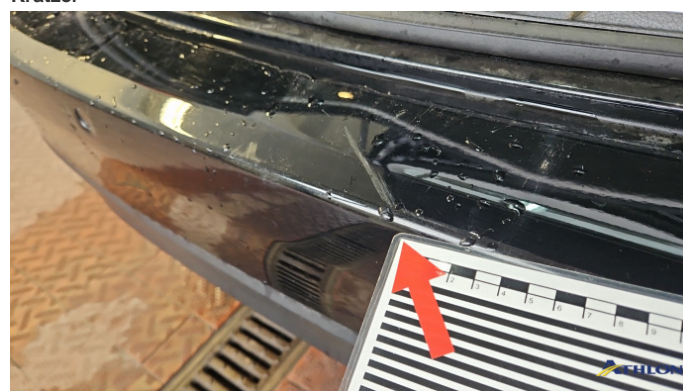
5. Stoßfänger Hinten  
**Kratzer**

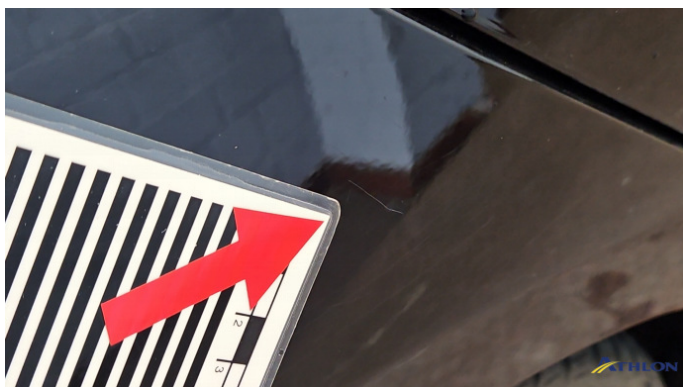
6. Seitenwand - Hinten - Rechts  
**Kratzer**

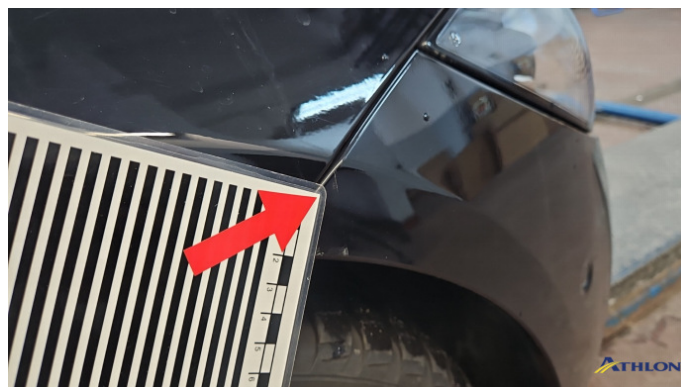
7. Stoßfänger Vorne  
**Kratzer**

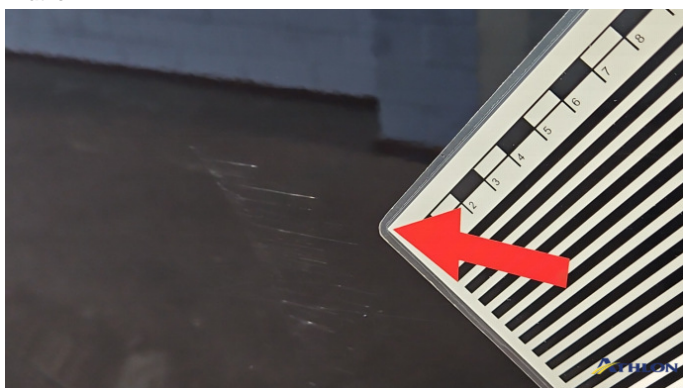
8. Tür Vorne - Rechts  
**Kratzer**

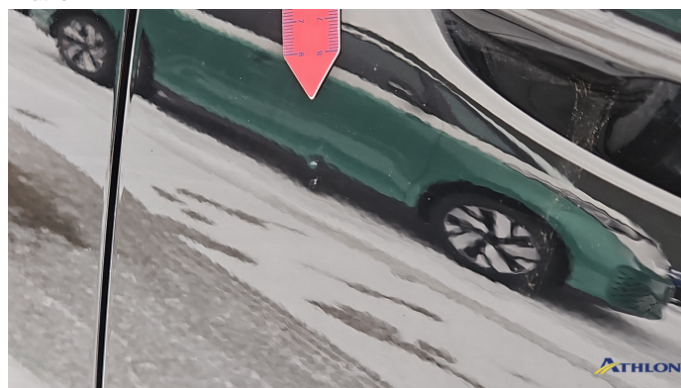
9. Tür Vorne - Rechts  
**1 Delle**

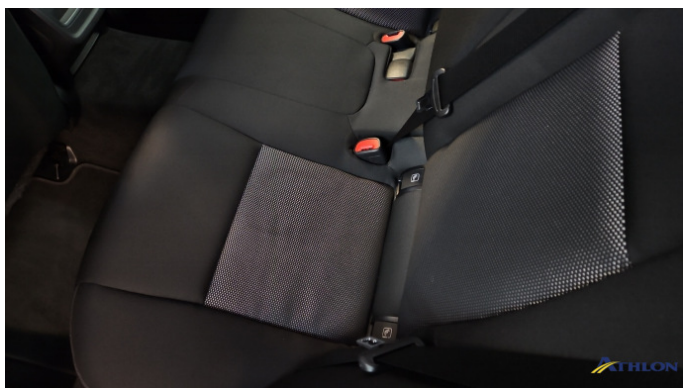
10. Sitzbank - Hinten: Kissen  
**Verschmutzt (mittel)**
