## Athlon Verkaufsexpertise

| <b>Berichtsnummer :</b> | <b>0000000928990-DE949</b> | | |

#### Mercedes-Benz GLC Coupe .

| Erstzulassung / Baujahr: | <b>24.07.2025 / 2026</b> | Besichtigungsdatum/-ort: | <b>02.07.2026 Düren</b> |

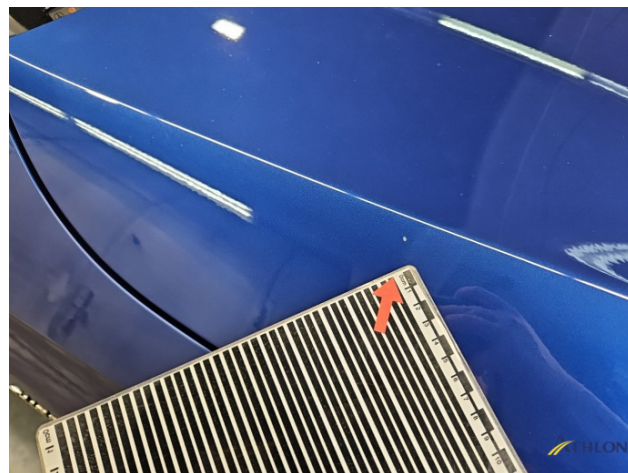
| 1. | Motorhaube | Steinschlag |

1. Motorhaube  
Steinschlag

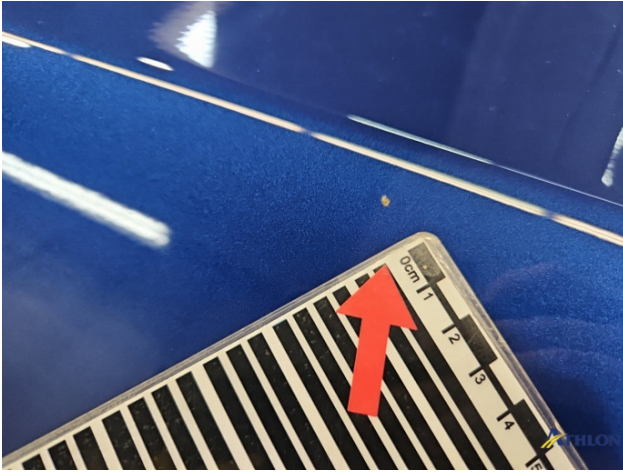
1. Motorhaube  
Steinschlag

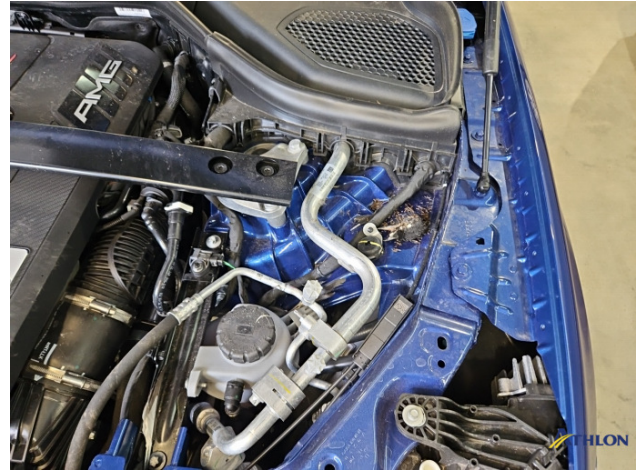
| 2. | Motorraum | Verschmutzt (leicht) |

2. Motorraum  
Verschmutzt (leicht)

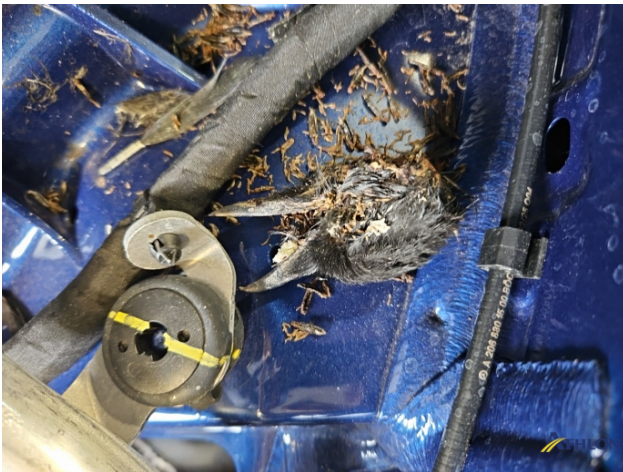
2. Motorraum  
Verschmutzt (leicht)
