## Athlon Verkaufsexpertise

| <b>Berichtsnummer :</b> | <b>0000000901085-DE949</b> | | |
| <b>Amtl. Kennzeichen :</b> | <b>HH-C 5924</b> | | |

#### Mercedes-Benz C T-Modell .

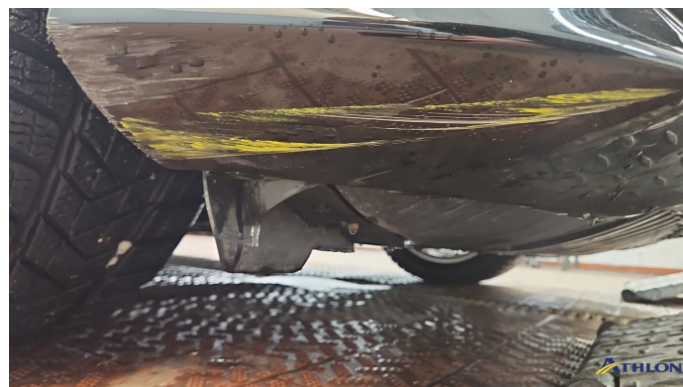
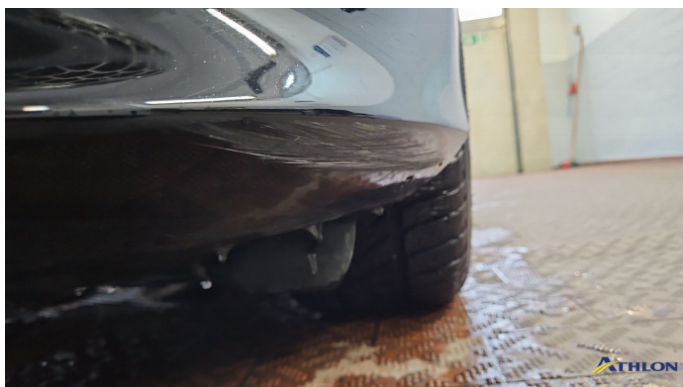
| Bauteil | Schaden |
|---|---|
| 1. Stoßfänger Vorne | Kratzer Ab 60mm |

1. Stoßfänger Vorne  
Kratzer Ab 60mm

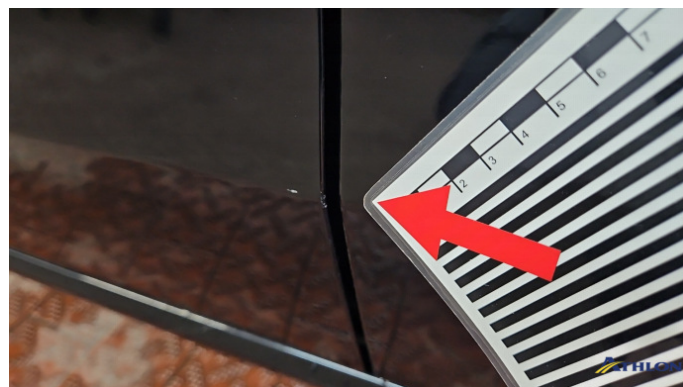
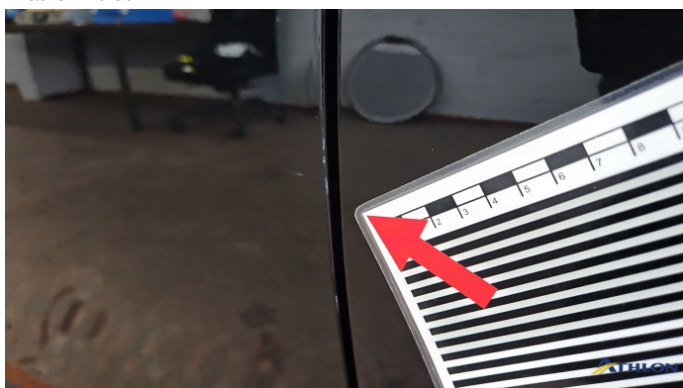
| Bauteil | Schaden |
|---|---|
| 2. Tür Vorne - Links | Kratzer |

2. Tür Vorne - Links  
Kratzer

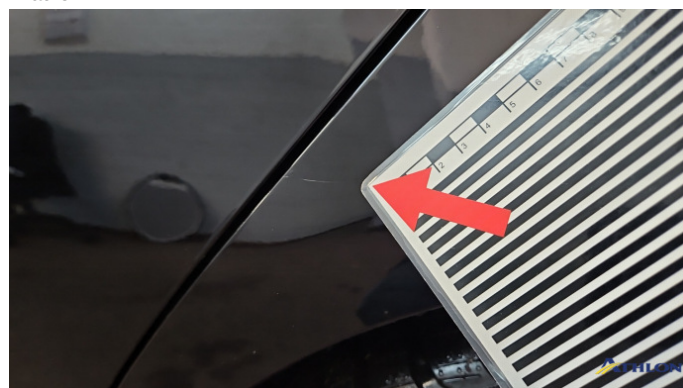
| Bauteil | Schaden |
|---|---|
| 3. Seitenwand - Hinten - Links | Kratzer |

3. Seitenwand - Hinten - Links  
Kratzer

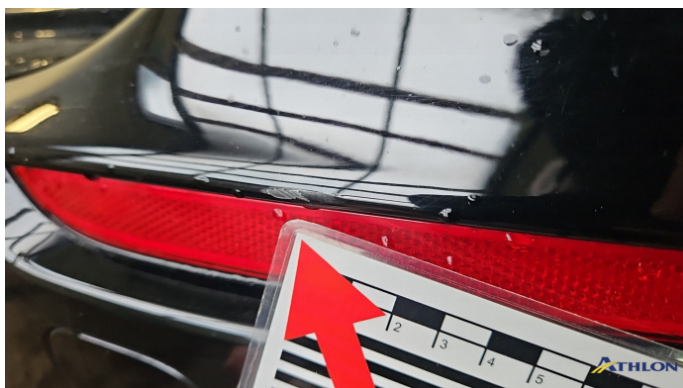
| Bauteil | Schaden |
|---|---|
| 4. Stoßfänger Hinten | Kratzer |

4. Stoßfänger Hinten  
Kratzer

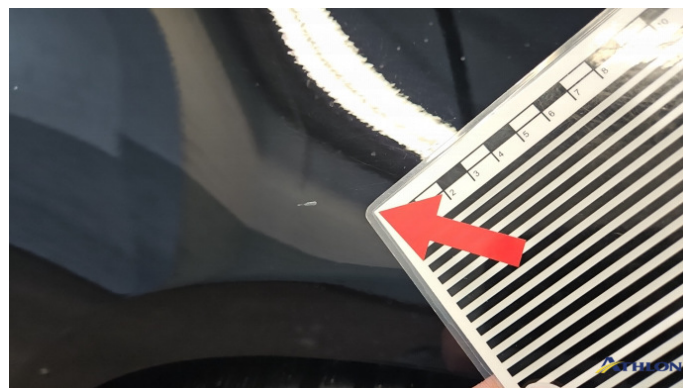
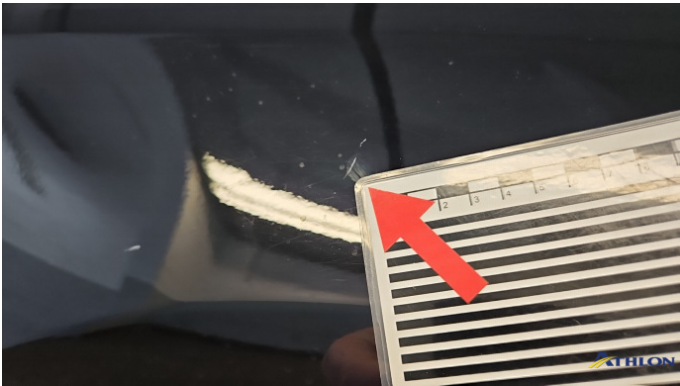
| Bauteil | Schaden |
|---|---|
| 5. Kotflügel Vorne - Rechts | Kratzer |

5. Kotflügel Vorne - Rechts  
Kratzer

5. Kotflügel Vorne - Rechts  
**Kratzer**

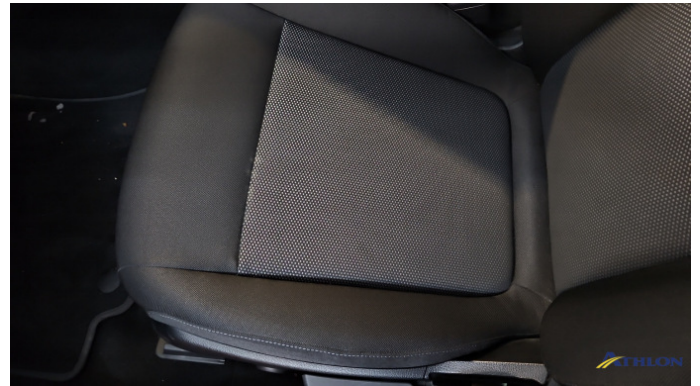
| Bauteil | Schaden |
|---|---|
| 6. Sitz - Vorne - Links: Kissen | Verschmutzt (leicht) |

6. Sitz - Vorne - Links: Kissen  
**Verschmutzt (leicht)**

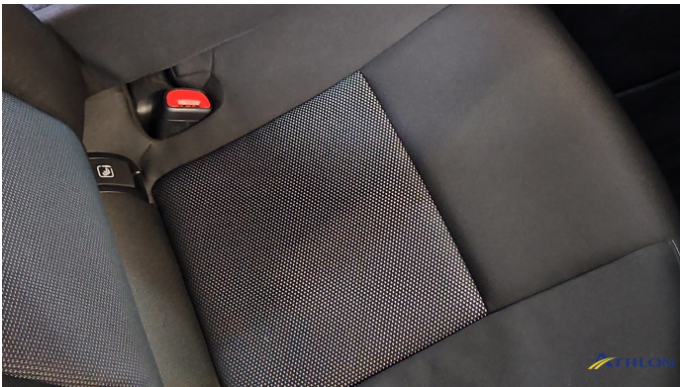
| Bauteil | Schaden |
|---|---|
| 7. Sitzbank - Hinten: Kissen | Verschmutzt (leicht) |

7. Sitzbank - Hinten: Kissen  
**Verschmutzt (leicht)**

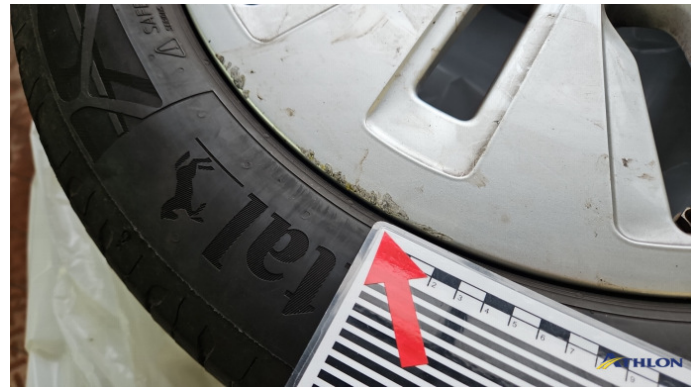
| Bauteil | Schaden |
|---|---|
| 8. Felge | Kratzer |

8. Felge  
**Kratzer**
