Athlon Verkaufsexpertise

Kunde :	Athlon Germany KD	Vertragsnummer :	12220684
Berichtsnummer :	000000908953-DE949		
Amtl. Kennzeichen :	BO-QY 5332

Opel Astra L Lim. 5-trg. .

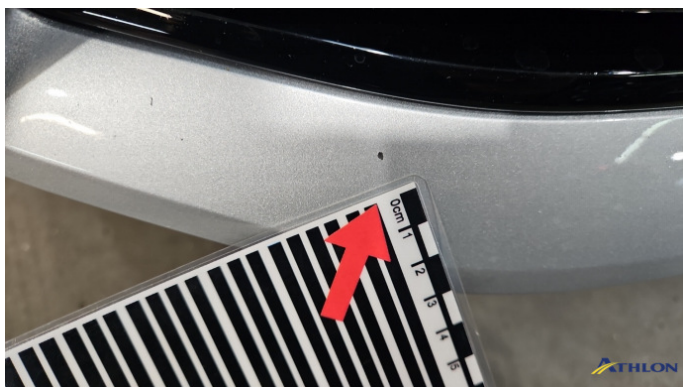
1. Stoßfänger Vorne
Steinschlag

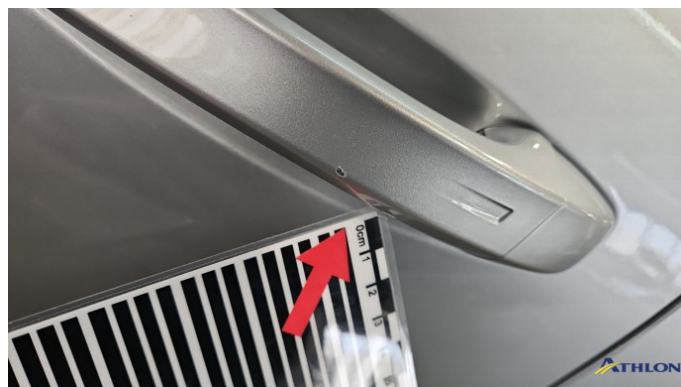
2. Außentürgriff Vorne - Links
Kratzer

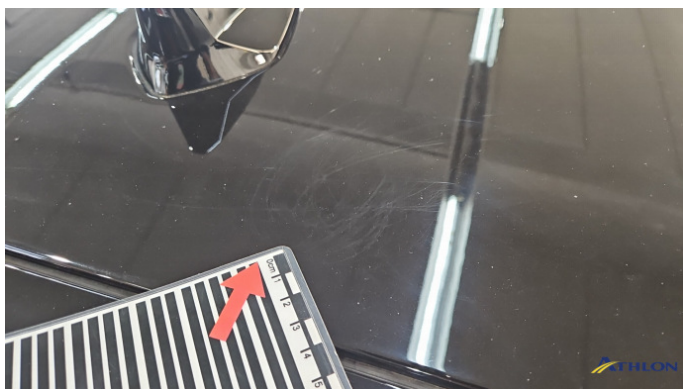
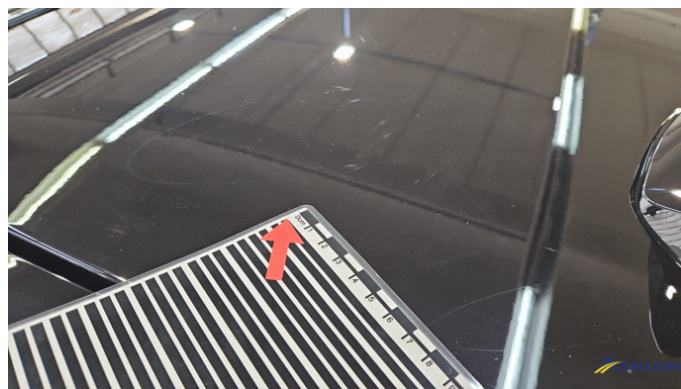
3. Dach
Kratzer

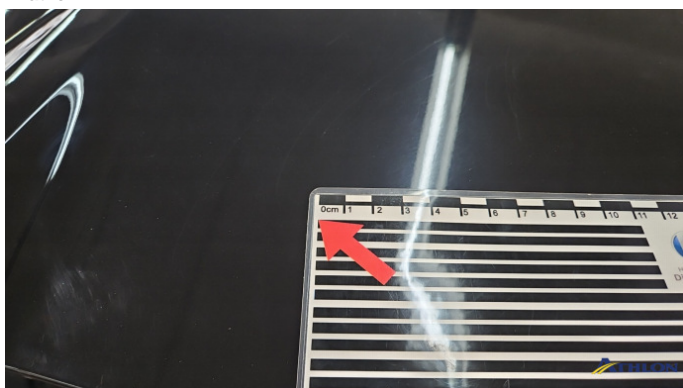
4. Heckklappe
Kratzer

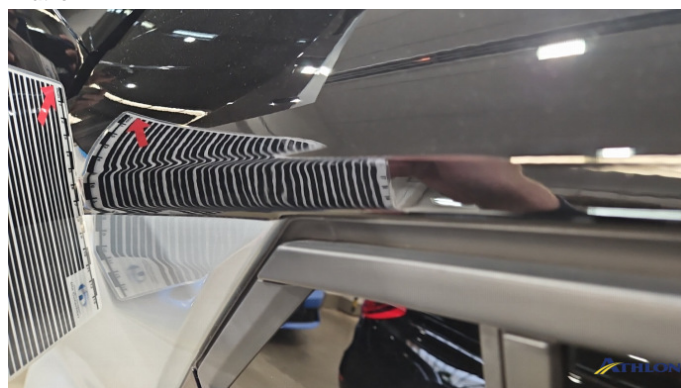
5. Dachrahmen - Rechts
1 Delle

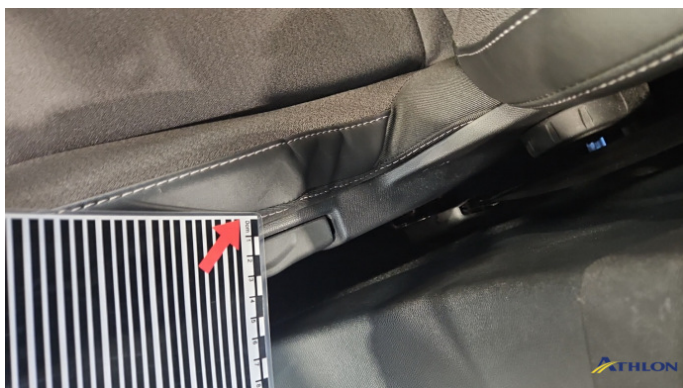
7. Sitz - Vorne - Links
Gebrauchsspuren
