## Athlon Verkaufsexpertise

<b>Kunde :</b>	<b>Athlon Germany KD</b>	<b>Vertragsnummer :</b>	<b>12080502</b>
<b>Berichtsnummer :</b>	<b>0000000899841-DE949</b>		
<b>Amtl. Kennzeichen :</b>	<b>HH-C 5843</b>

#### Mercedes-Benz C T-Modell .

Fahrzeug-Ident.-Nr.:	<b>W1KAH0EB4PF091018</b>	Laufleistung abgelesen:	<b>15090 km</b>
Erstzulassung / Baujahr:	<b>17.01.2023 / 2023</b>	Besichtigungsdatum/-ort:	<b>16.02.2026 Neuseddin</b>
Fahrzeugart:	<b>PKW</b>	Aufbauart:	<b>Kombi</b>
KBA-Nr. (HSN/ TSN):	<b>222//2AYH</b>	Kraftstoff / Emissionsklasse:	<b>Diesel / Euro 6</b>
Getriebe Art:	<b>automatic</b>	Navi.-Datenträger:	<b>Festplattenlaufwerk</b>
Hubraum / Leistung:	<b>1993 ccm / 147 kW (200 PS)</b>	Antriebsart:	<b>-</b>
Lackfarbe:	<b>SCHWARZ - UNILACK</b>	Lackart:	<b>Uni</b>
Anzahl Schlüssel:	<b>2</b>	Polster Art:	<b>Stoff</b>
Serviceheft verfügbar:	<b>Digital</b>	Farbe Innenausstattung:	<b>Schwarz</b>
Letzter Service km / am:	<b>12845 / 01.08.2025</b>

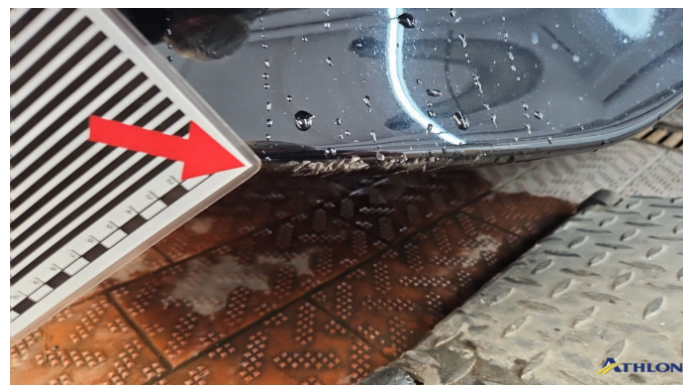
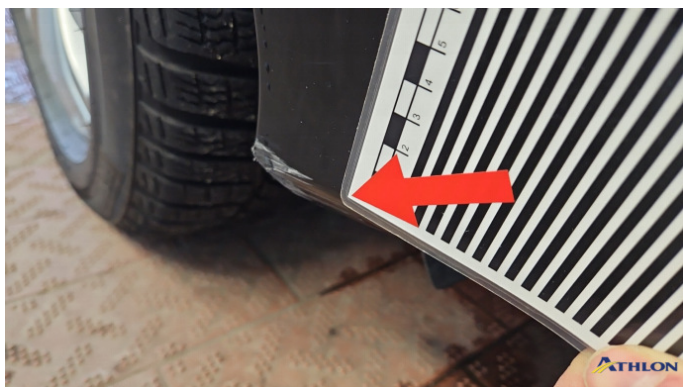
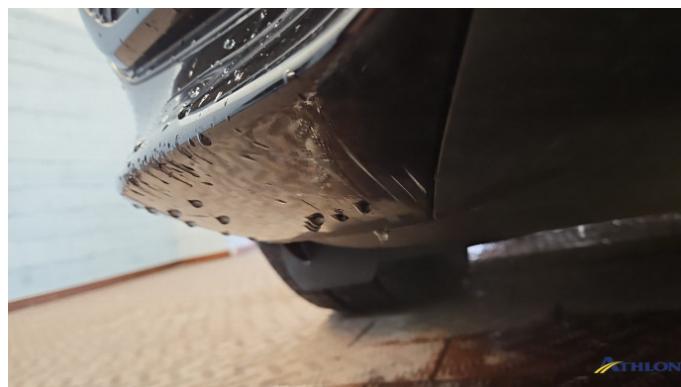
1. Stoßfänger Vorne  
Kratzer

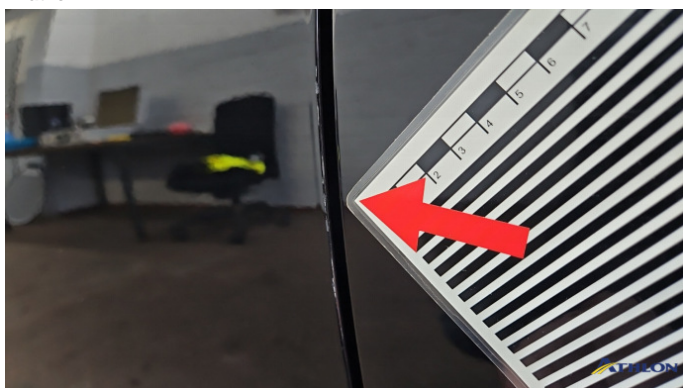
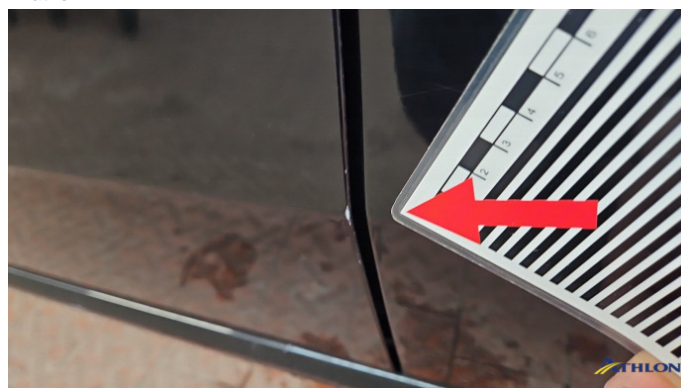
2. Tür Vorne - Links  
Kratzer

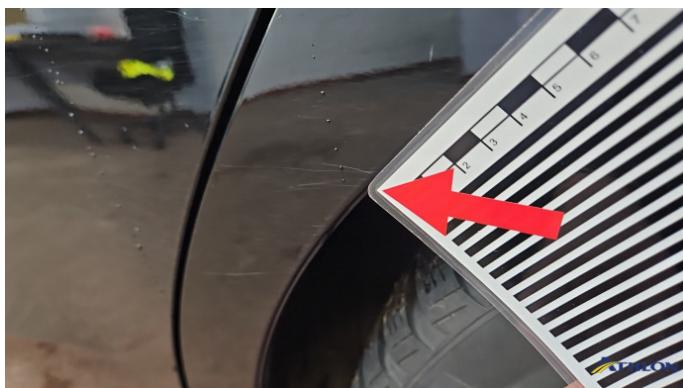
3. Seitenwand - Hinten - Links  
Kratzer

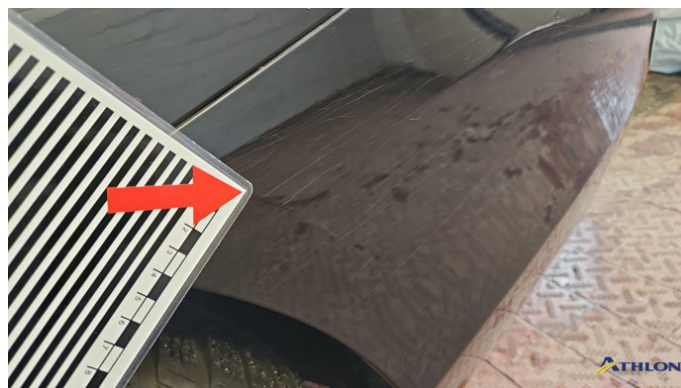
4. Stoßfänger Hinten  
Kratzer

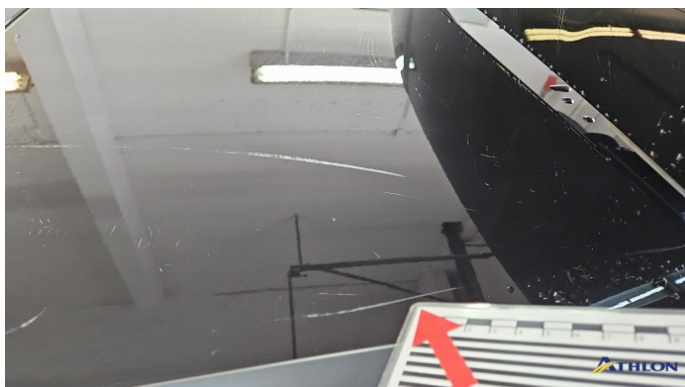
5. Dach  
Kratzer

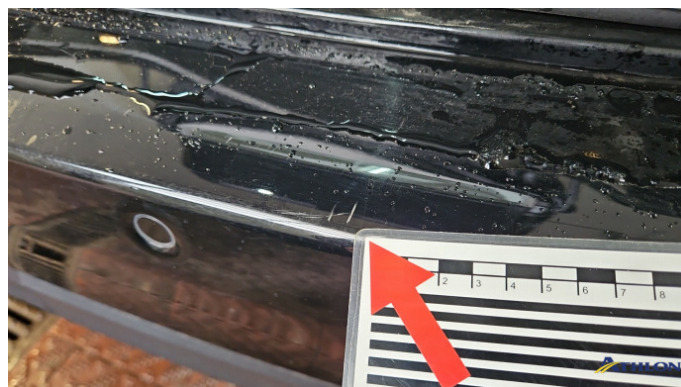
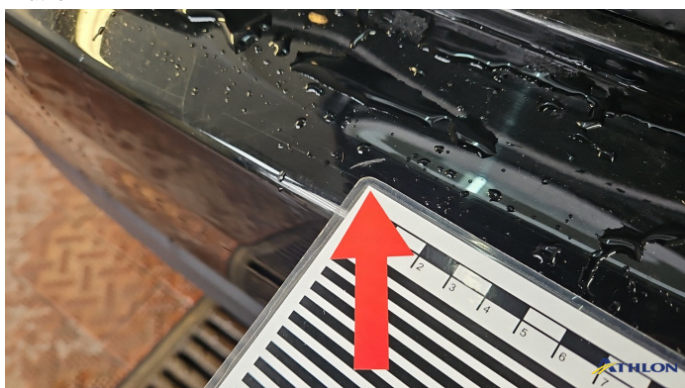
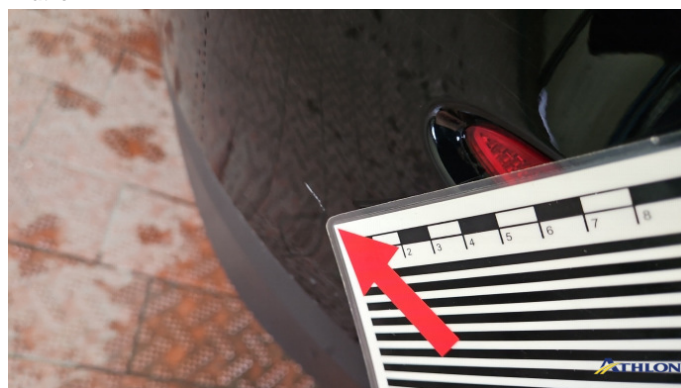
6. Stoßfänger Hinten  
Kratzer

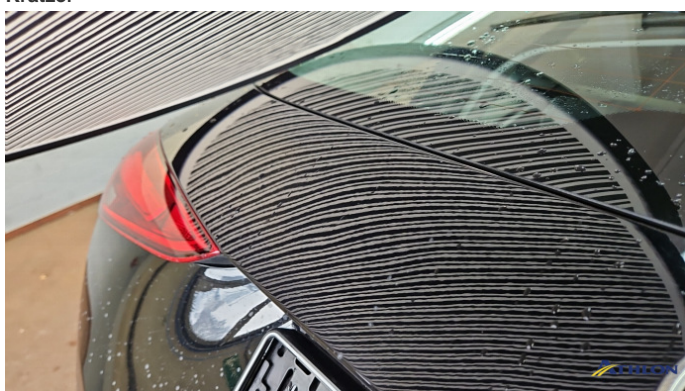
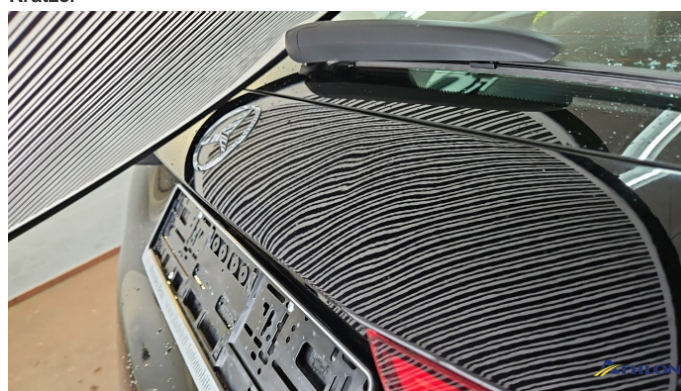
7. Heckklappe  
Verformt (leicht)

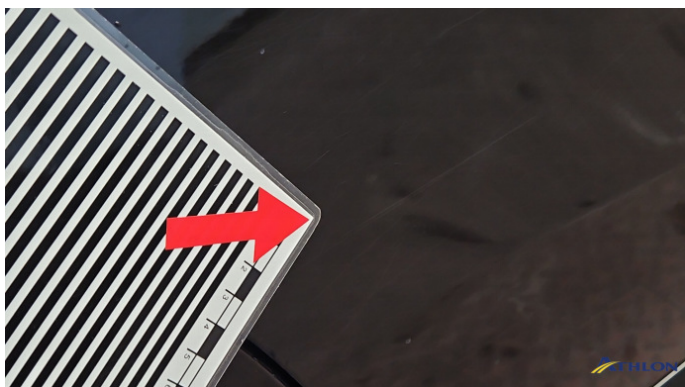
8. Tür Hinten - Rechts  
Kratzer

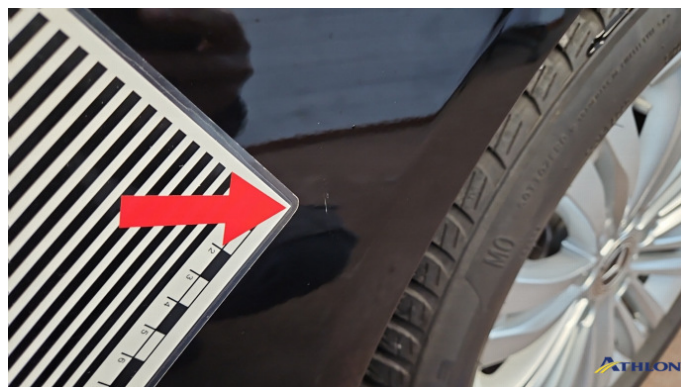
9. Kotflügel Vorne - Rechts  
Kratzer

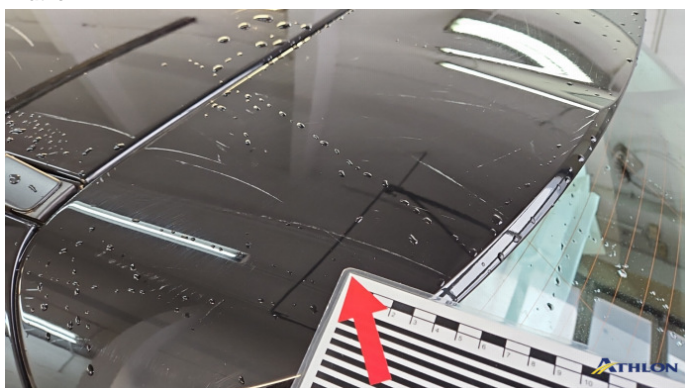
10. Heckklappe  
Kratzer

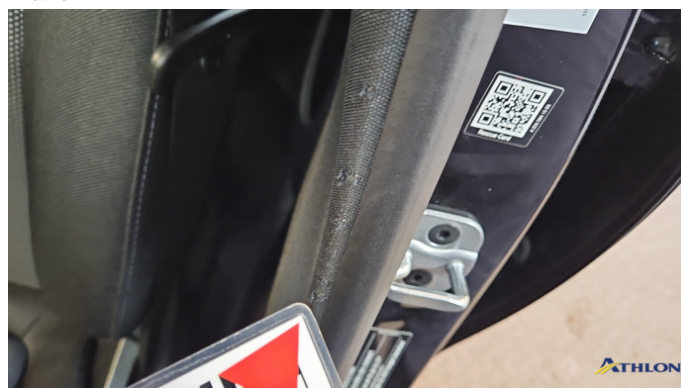
11. B-Säule Verkleidung  
Gebrauchsspuren

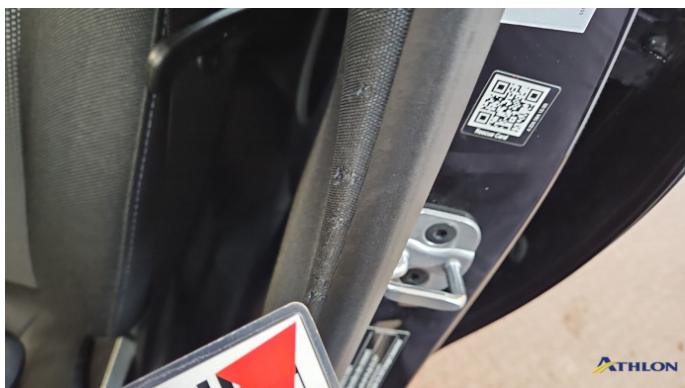
12. B-Säule Verkleidung  
Gebrauchsspuren
