Athlon Verkaufsexpertise

Kunde :	Athlon Germany KD	Vertragsnummer :	12080902
Berichtsnummer :	0000000907382-DE949		
Amtl. Kennzeichen :	AA-F 6500E

Skoda Superb Combi .

Fahrzeug-Ident.-Nr.:	TMBJW7NPXP7026155	Laufleistung abgelesen:	88861 km
Erstzulassung / Baujahr:	28.12.2022 / 2023	Besichtigungsdatum/-ort:	18.03.2026 Muecke Atzenhain
Fahrzeugart:	PKW	Aufbauart:	Kombilimousine
KBA-Nr. (HSN/ TSN):	800//4AUJ	Kraftstoff / Emissionsklasse:	Hybr.B/E ext. aufl. / Euro 6
Getriebe Art:	automatic	Navi.-Datenträger:	Festplattenlaufwerk
Hubraum / Leistung:	1395 ccm / 115 kW (156 PS)	Antriebsart:	-
Lackfarbe:	Energy-Blau	Lackart:	Metallic
Anzahl Schlüssel:	3	Polster Art:	Stoff
Serviceheft verfügbar:	Digital	Farbe Innenausstattung:	Schwarz
Letzter Service km / am:	75550 / 23.10.2025

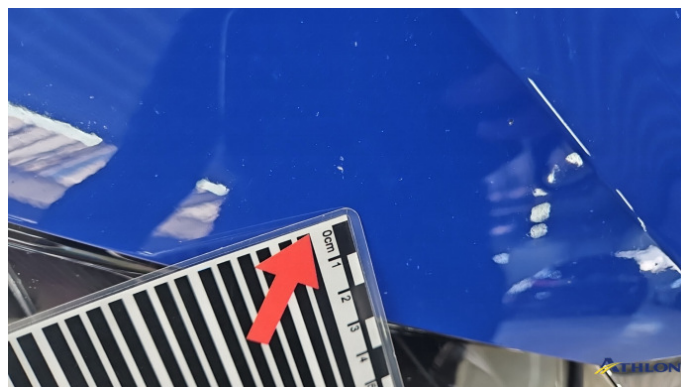
1. Motorhaube
Steinschlag

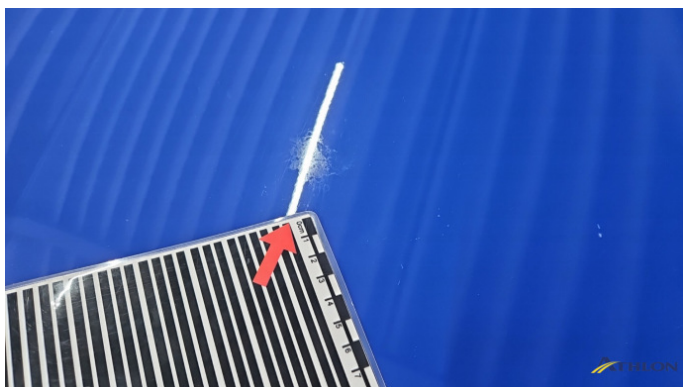
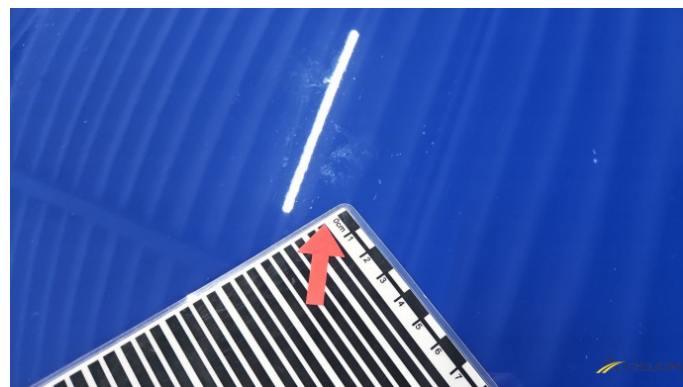
2. Motorhaube
Umweltschaden

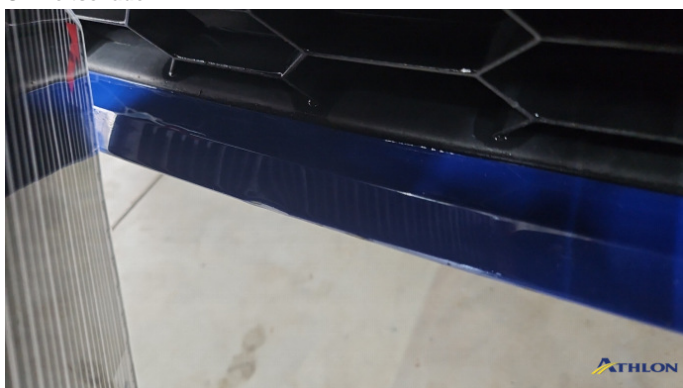
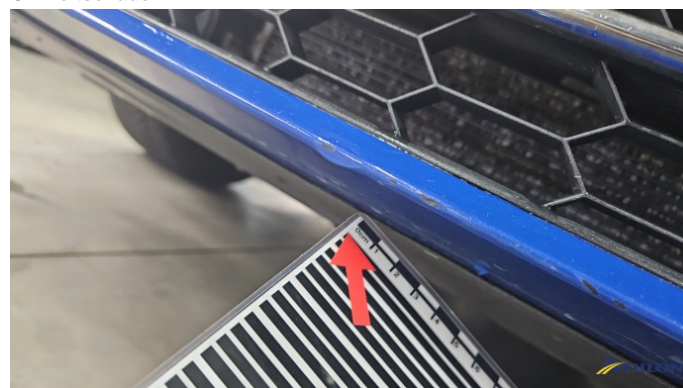
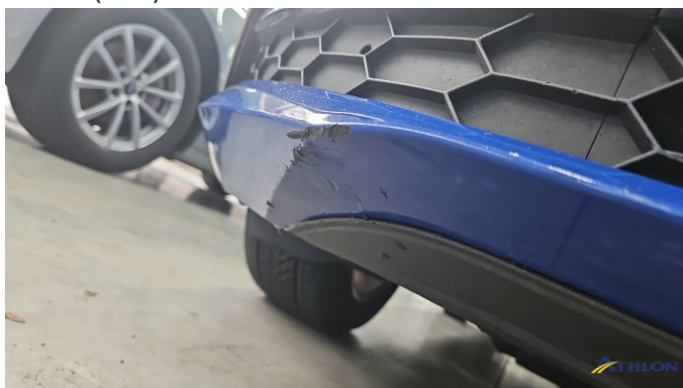
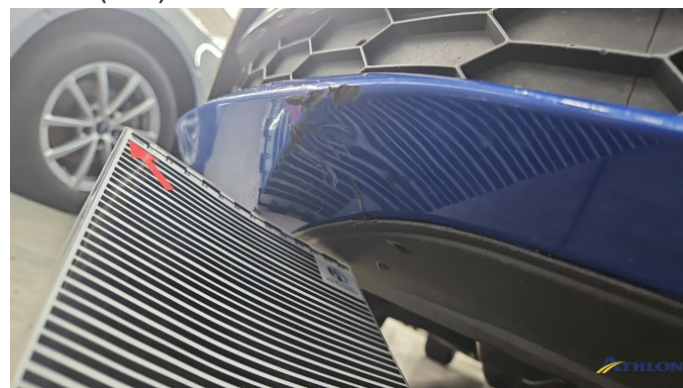
3. Stoßfänger Vorne
Verformt (leicht)

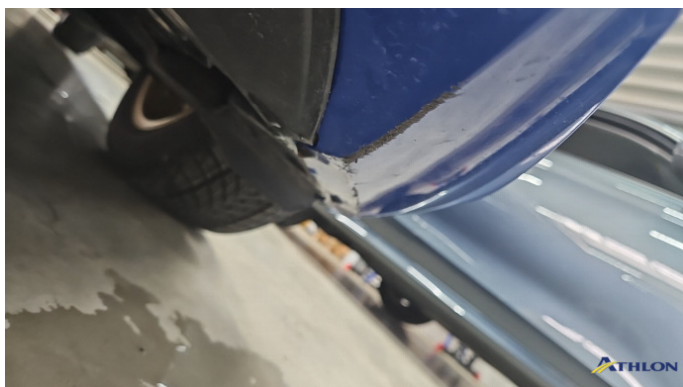
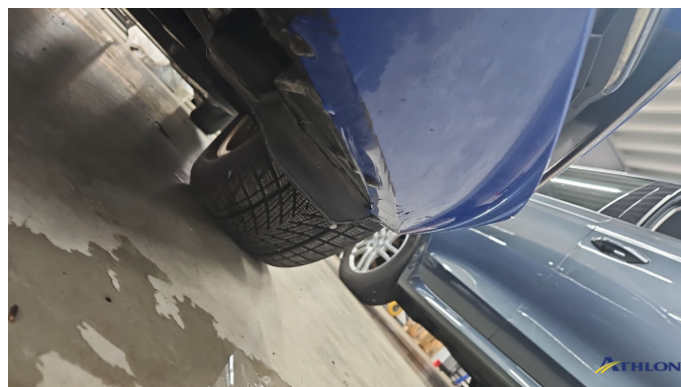
4. Stoßfänger Vorne
Kratzer

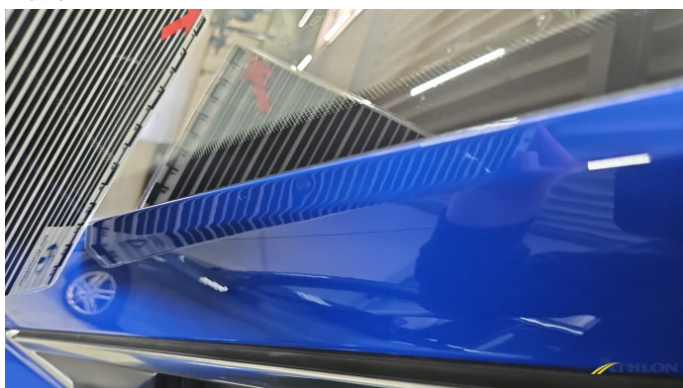
5. A-Säule Vorne - Links
1 Delle

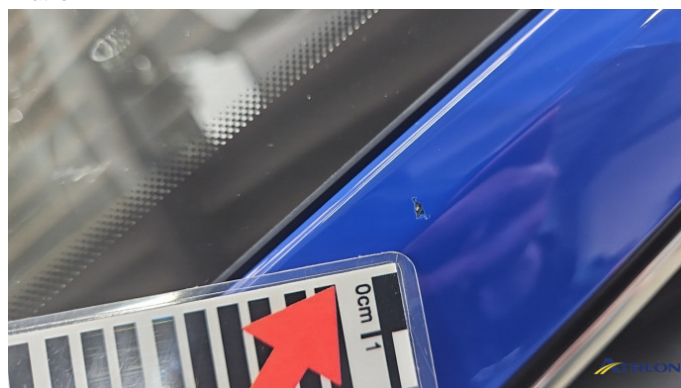
6. A-Säule Vorne - Links
Steinschlag

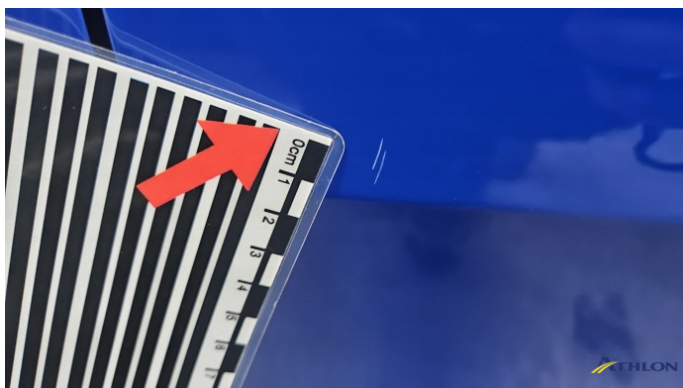
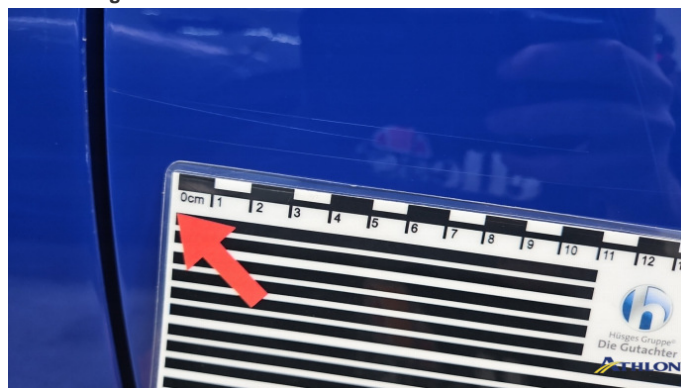
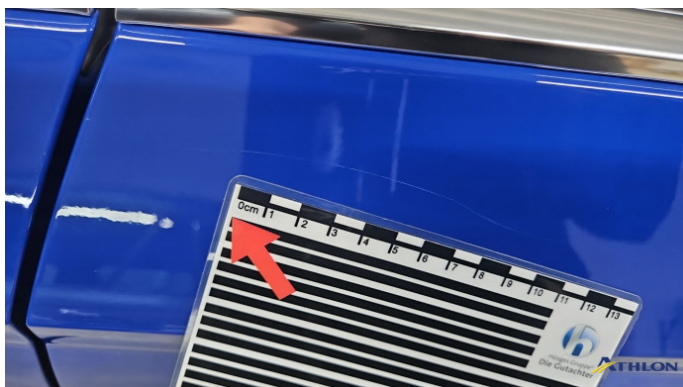
7. Tür Hinten - Links
Kratzer Ab 60mm

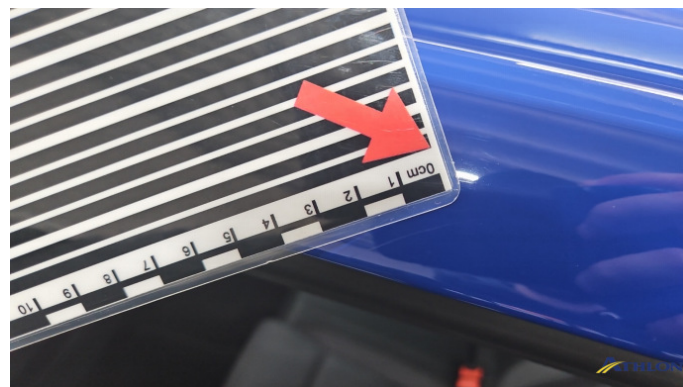
8. Dachrahmen - Links
Kratzer

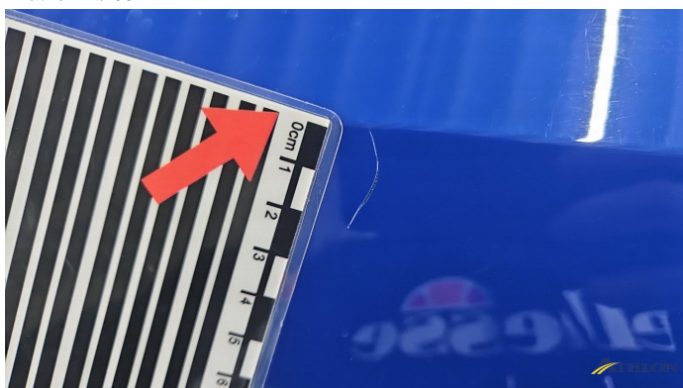
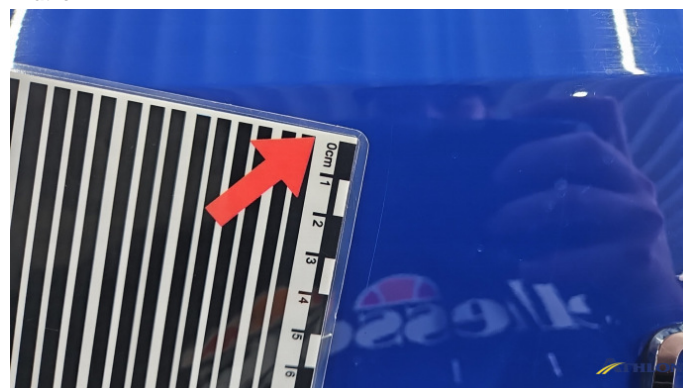
9. Heckklappe
Kratzer

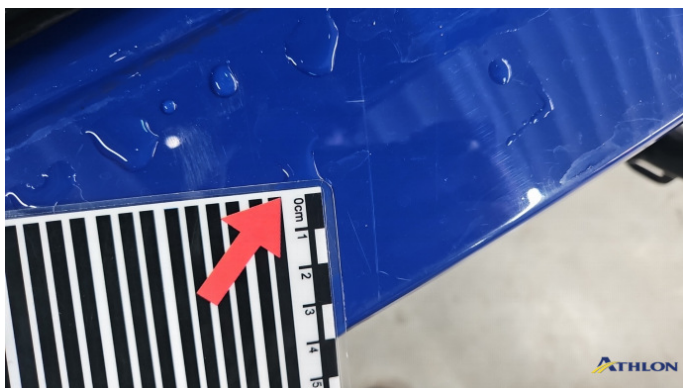
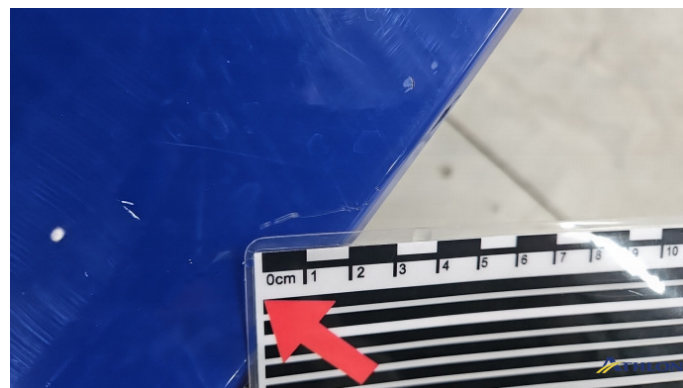
10. Stoßfänger Hinten
Kratzer

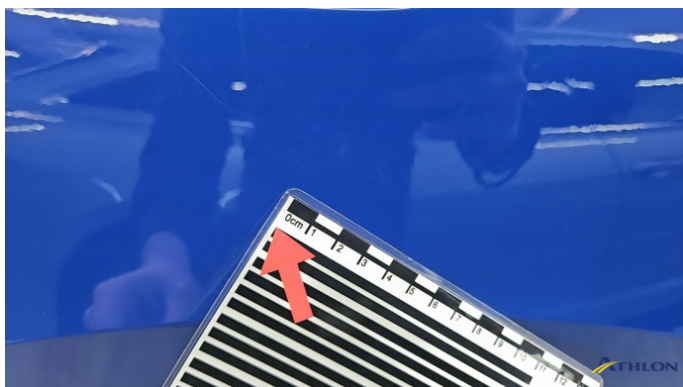
11. Seitenwand - Hinten - Rechts
Kratzer

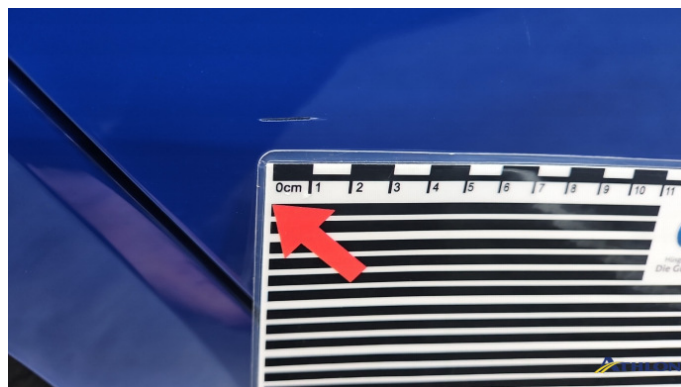
12. Tür Hinten - Rechts
Kratzer

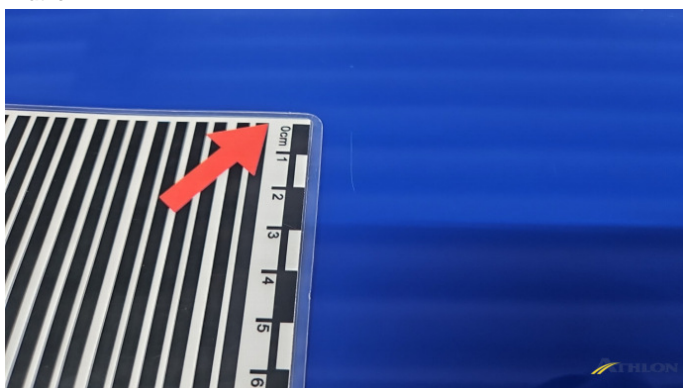
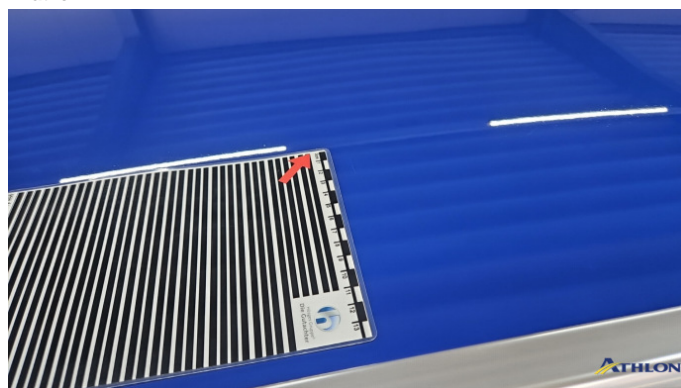
13. Dach
Kratzer

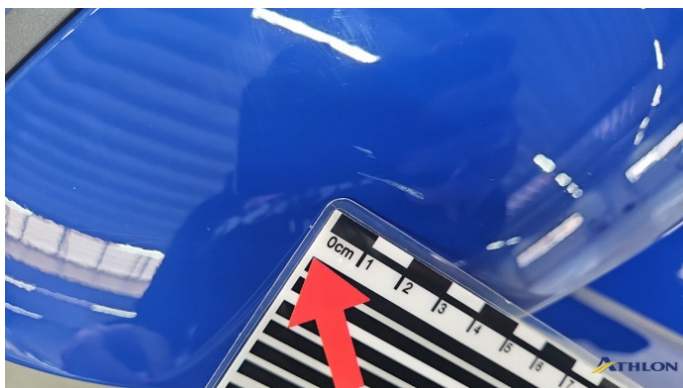
14. Außenspiegel Gehäuse - Rechts
Kratzer
