## Athlon Verkaufsexpertise

| <b>Berichtsnummer :</b> | <b>0000000939709-DE949</b> | | |
| <b>Amtl. Kennzeichen :</b> | <b>NE-MG 246</b> | | |

#### Mercedes-Benz C T-Modell .

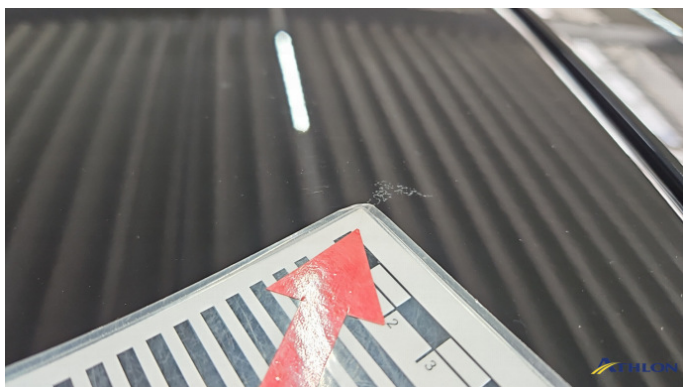
| Bauteil | Schaden |
|---|---|
| 1. Dach | Umweltschaden |

1. Dach  
Umweltschaden

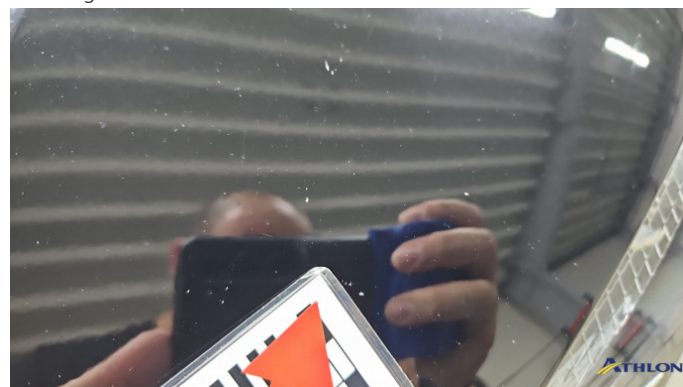
| Bauteil | Schaden |
|---|---|
| 2. Motorhaube | Steinschlag |

2. Motorhaube  
Steinschlag

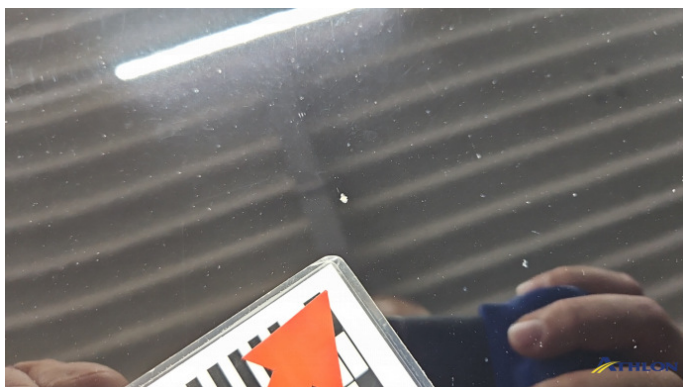
2. Motorhaube  
Steinschlag

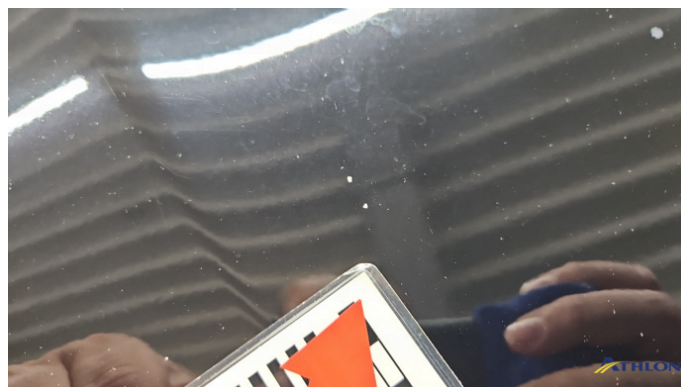
2. Motorhaube  
Steinschlag

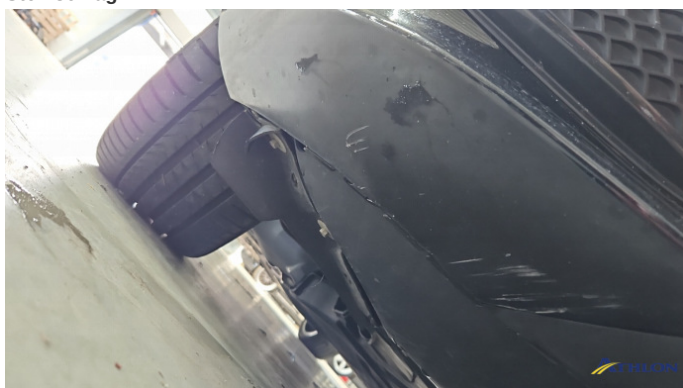
| Bauteil | Schaden |
|---|---|
| 3. Stoßfänger Vorne | Kratzer |

3. Stoßfänger Vorne  
Kratzer

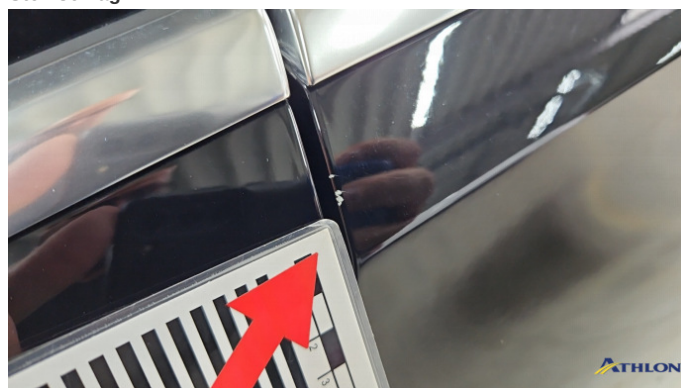
| Bauteil | Schaden |
|---|---|
| 4. Tür Hinten - Links | Kratzer |

4. Tür Hinten - Links  
Kratzer

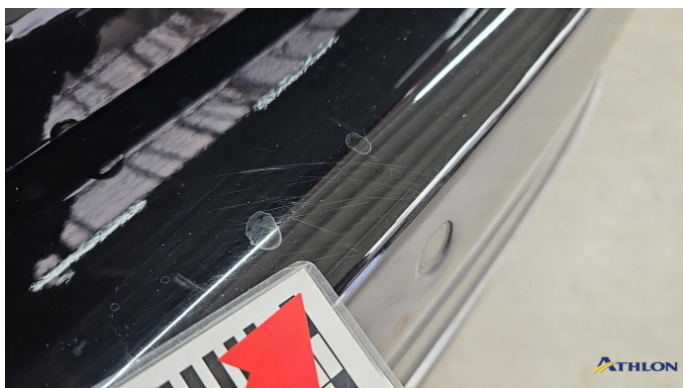
| Bauteil | Schaden |
|---|---|
| 5. Stoßfänger Hinten | Kratzer |

5. Stoßfänger Hinten  
Kratzer

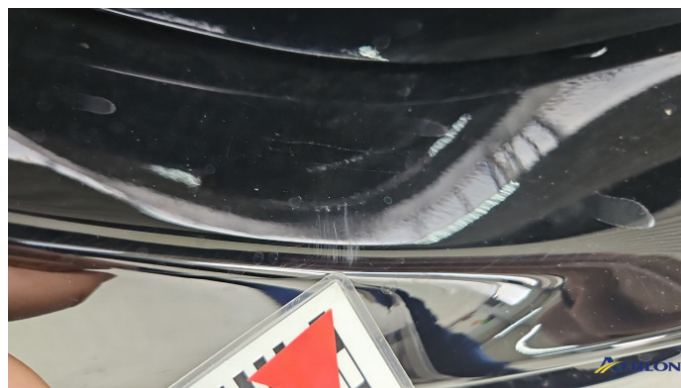
5. Stoßfänger Hinten  
Kratzer

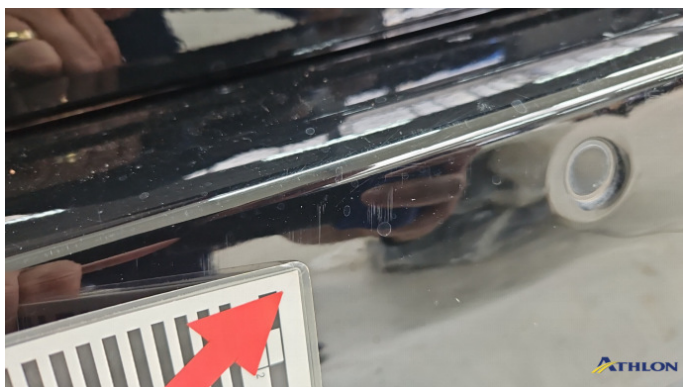
5. Stoßfänger Hinten  
**Kratzer**

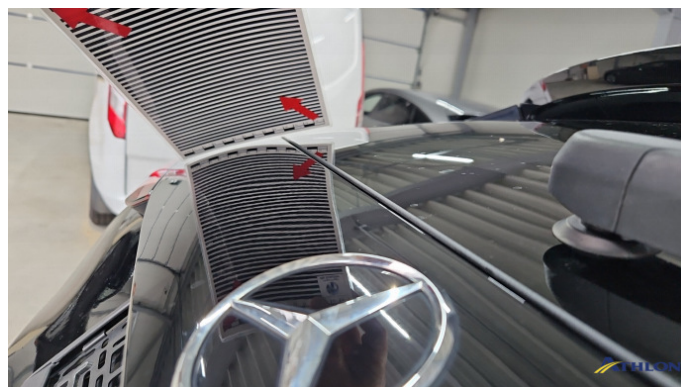
| Bauteil | Schaden |
|---|---|
| 6. Heckklappe | Verformt (leicht) |

6. Heckklappe  
**Verformt (leicht)**

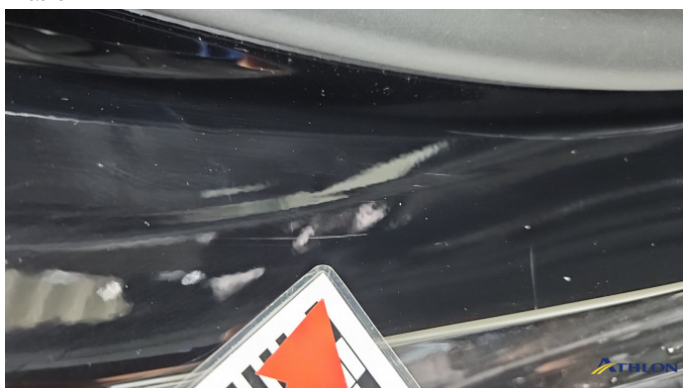
| Bauteil | Schaden |
|---|---|
| 7. Türeinstieg Hinten - Rechts | Kratzer |

7. Türeinstieg Hinten - Rechts  
**Kratzer**

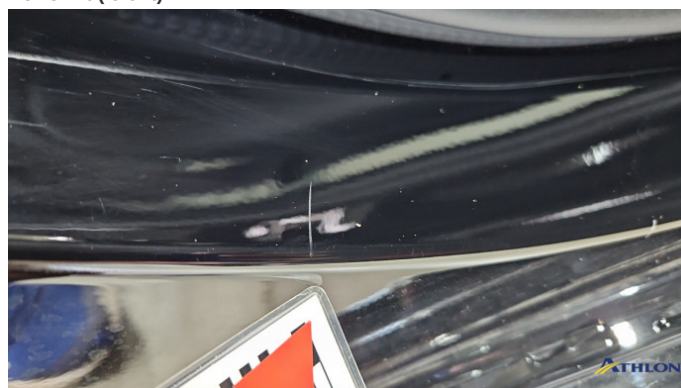
7. Türeinstieg Hinten - Rechts  
**Kratzer**

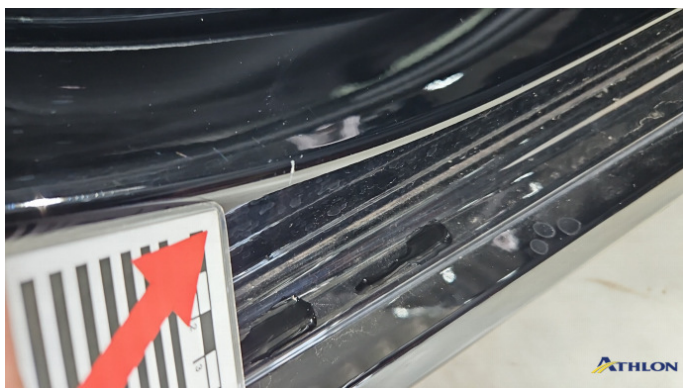
7. Türeinstieg Hinten - Rechts  
**Kratzer**

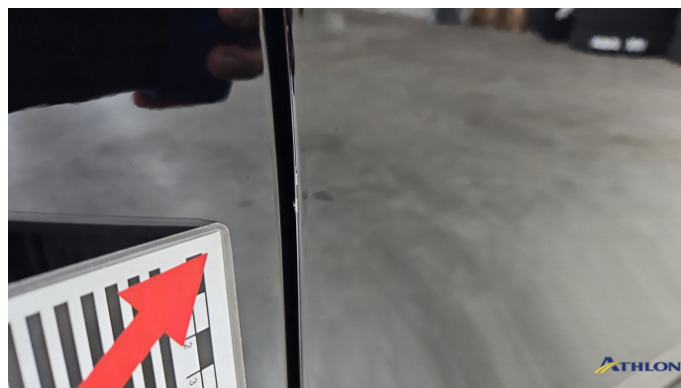
| Bauteil | Schaden |
|---|---|
| 8. Tür Vorne - Rechts | Kratzer |

8. Tür Vorne - Rechts  
**Kratzer**

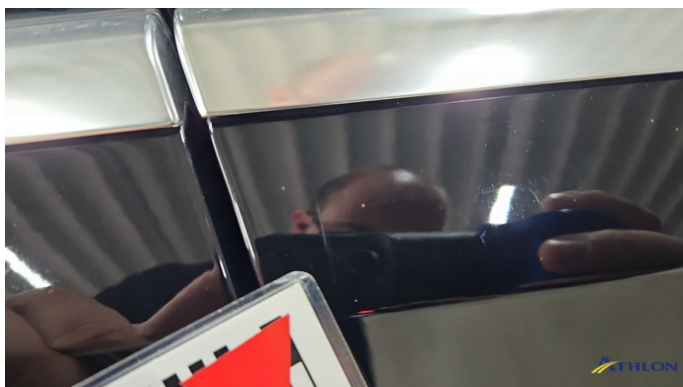
8. Tür Vorne - Rechts  
**Kratzer**

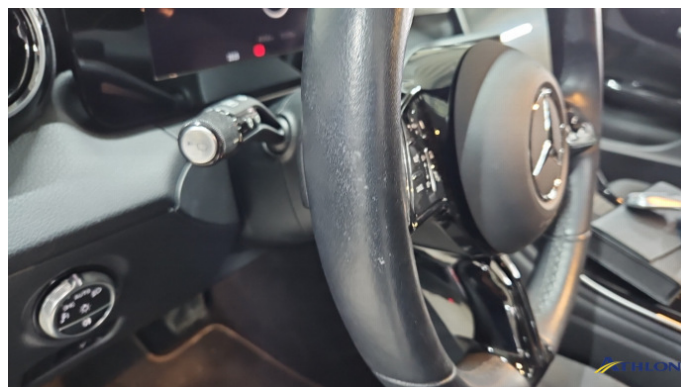
| Bauteil | Schaden |
|---|---|
| 9. Lenkrad | Gebrauchsspuren |

9. Lenkrad  
**Gebrauchsspuren**

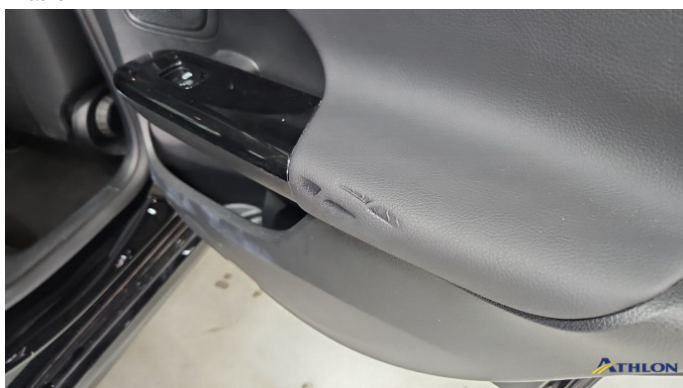
| Bauteil | Schaden |
|---|---|
| 10. Türverkleidung Hinten - Rechts | Gebrauchsspuren |

10. Türverkleidung Hinten - Rechts  
**Gebrauchsspuren**

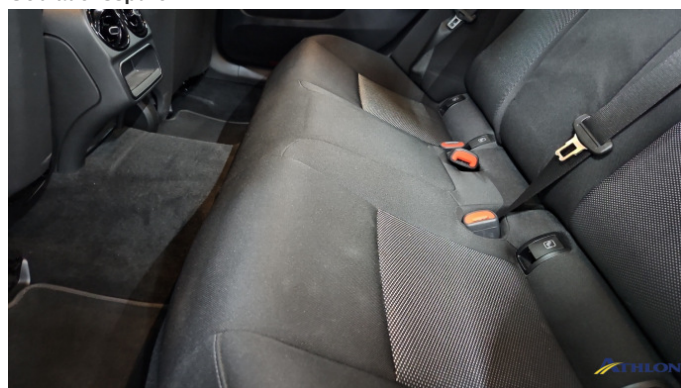
| Bauteil | Schaden |
|---|---|
| 11. Sitzbank Hinten | Gebrauchsspuren |

11. Sitzbank Hinten  
**Gebrauchsspuren**

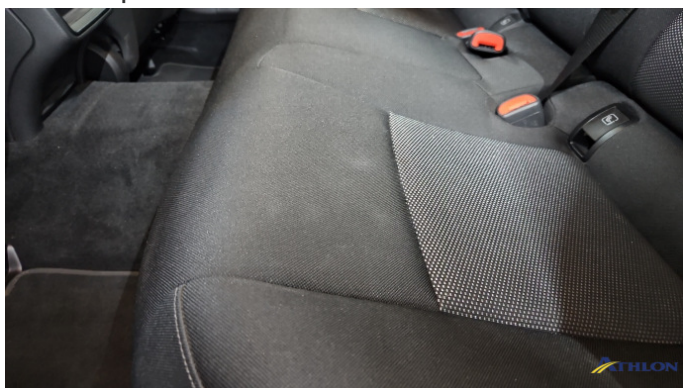
| Bauteil | Schaden |
|---|---|
| 12. Sitzbank Hinten | Verschmutzt (mittel) |

12. Sitzbank Hinten  
**Verschmutzt (mittel)**

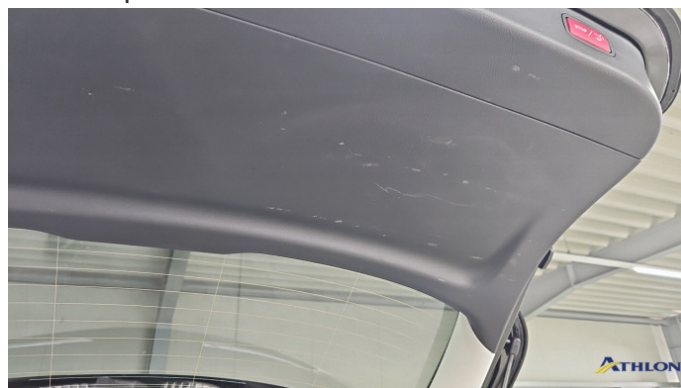
| Bauteil | Schaden |
|---|---|
| 13. Heckdeckelverkleidung | Gebrauchsspuren |

13. Heckdeckelverkleidung  
**Gebrauchsspuren**

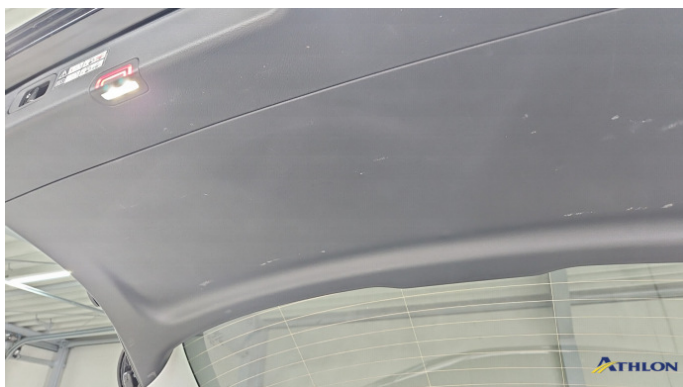
13. Heckdeckelverkleidung  
**Gebrauchsspuren**
