## Athlon Verkaufsexpertise

<b>Kunde :</b>	<b>Athlon Germany KD</b>	<b>Vertragsnummer :</b>	<b>12059198</b>
<b>Berichtsnummer :</b>	<b>0000000907621-DE949</b>		
<b>Amtl. Kennzeichen :</b>	<b>DA-RL 586</b>

#### Mercedes-Benz CLS .

Fahrzeug-Ident.-Nr.:	<b>W1K2573191A098481</b>	Laufleistung abgelesen:	<b>63091 km</b>
Erstzulassung / Baujahr:	<b>10.02.2022 / 2022</b>	Besichtigungsdatum/-ort:	<b>18.03.2026 Muecke Atzenhain</b>
Fahrzeugart:	<b>PKW</b>	Aufbauart:	<b>Limousine</b>
KBA-Nr. (HSN/ TSN):	<b>222//2AWP</b>	Kraftstoff / Emissionsklasse:	<b>Diesel / Euro 6</b>
Getriebe Art:	<b>automatic</b>	Navi.-Datenträger:	<b>Festplattenlaufwerk</b>
Hubraum / Leistung:	<b>1993 ccm / 195 kW (265 PS)</b>	Antriebsart:	<b>Allrad</b>
Lackfarbe:	<b>Schwarz</b>	Lackart:	<b>Uni</b>
Anzahl Schlüssel:	<b>2</b>	Polster Art:	<b>Leder</b>
Serviceheft verfügbar:	<b>Digital</b>	Farbe Innenausstattung:	<b>Schwarz</b>
Letzter Service km / am:	<b>- / -</b>

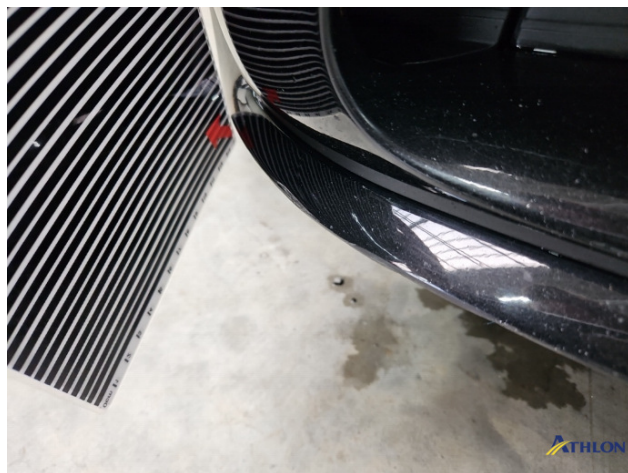
1. Stoßfänger Vorne  
Verformt (leicht)

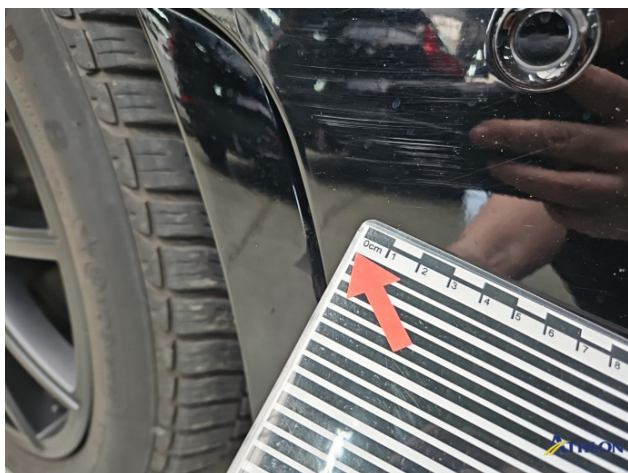
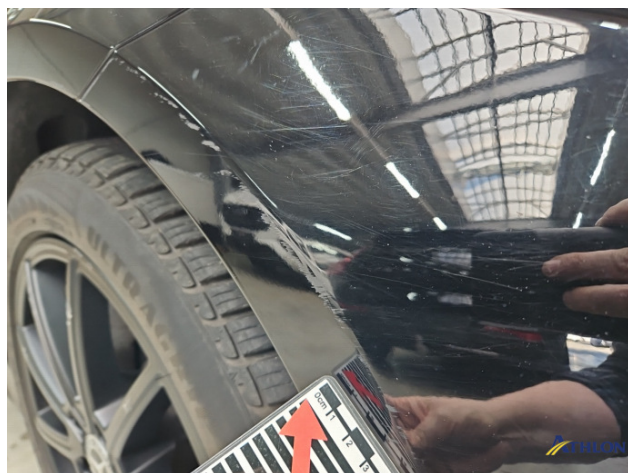
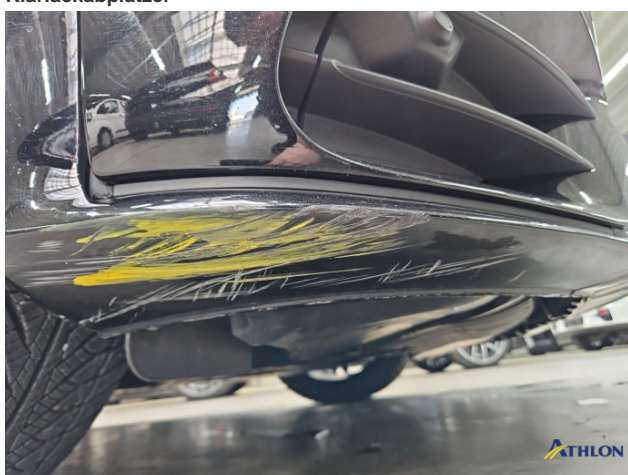
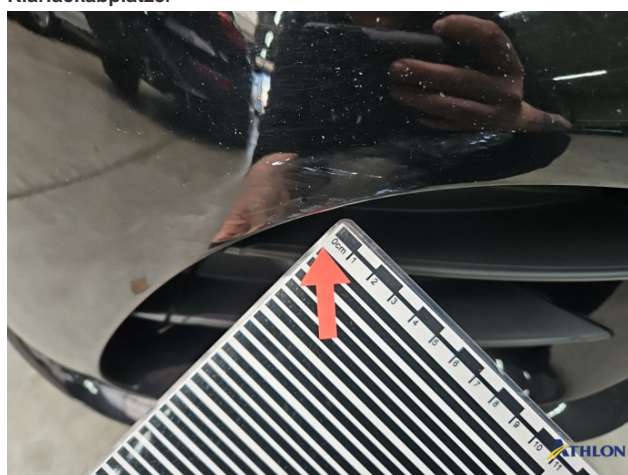
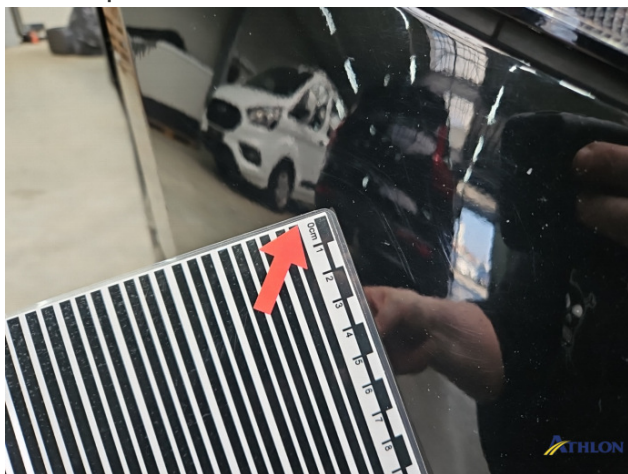
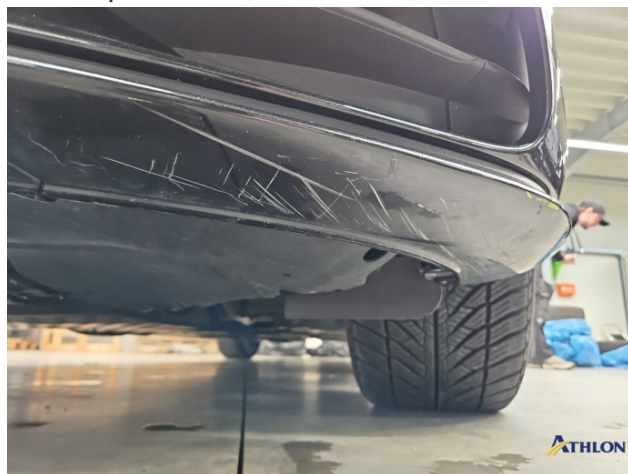
2. Stoßfänger Vorne  
Klarlackabplatzer

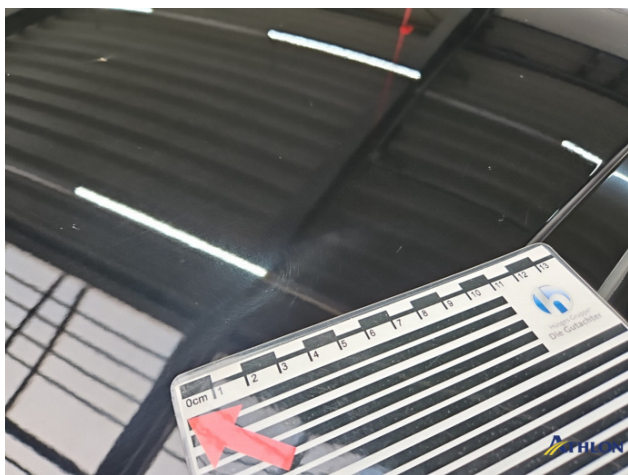
3. Dach  
Kratzer

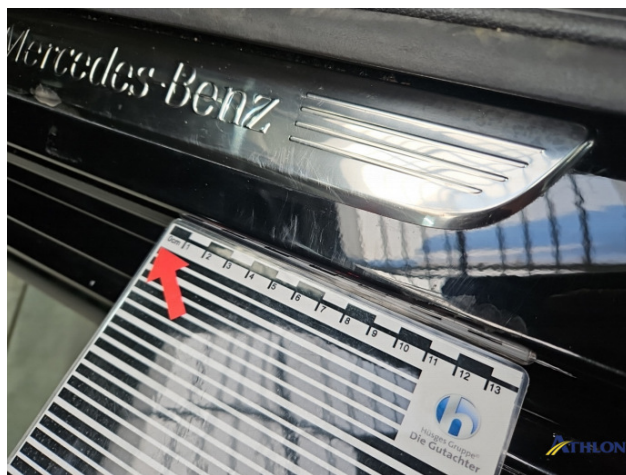
4. Türeinstieg Vorne - Links  
Kratzer

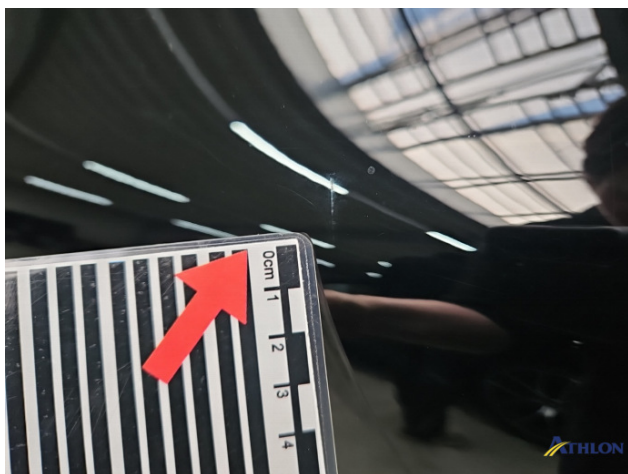
5. Tür Hinten - Links  
Kratzer

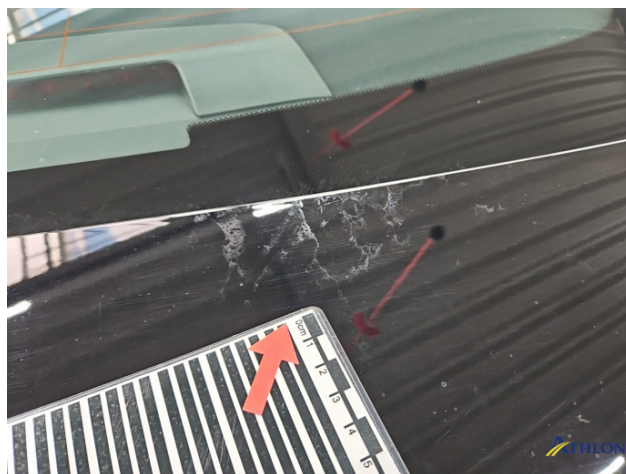
6. Heckklappe  
Umweltschaden

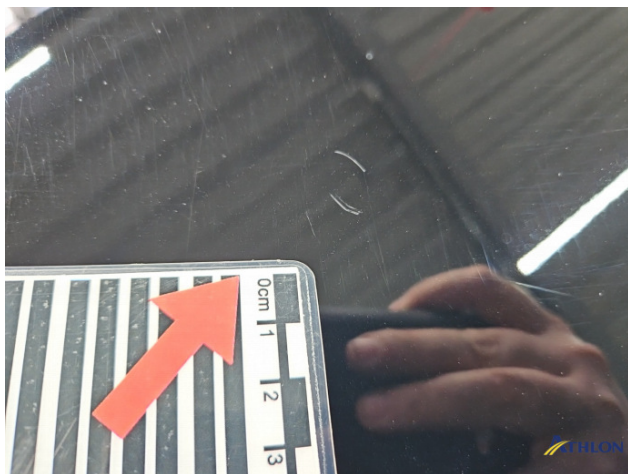
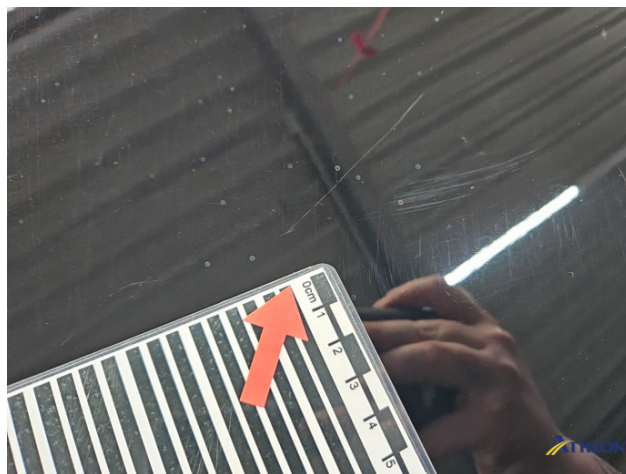
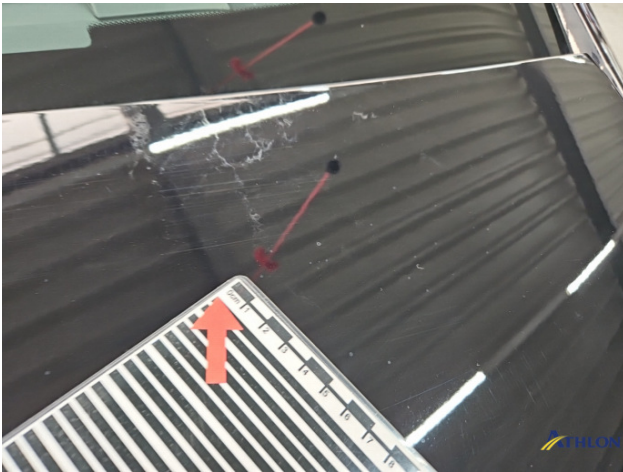
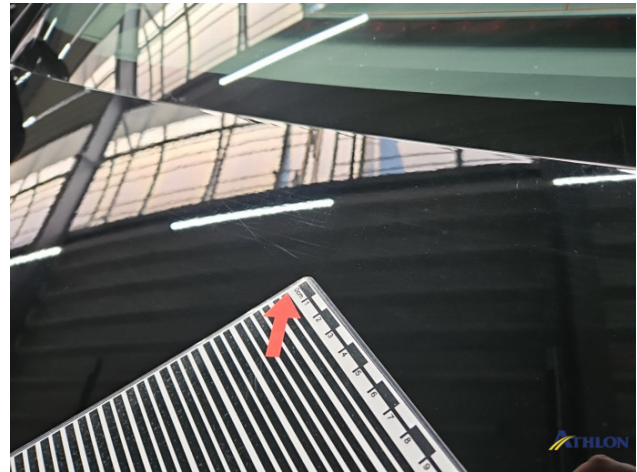
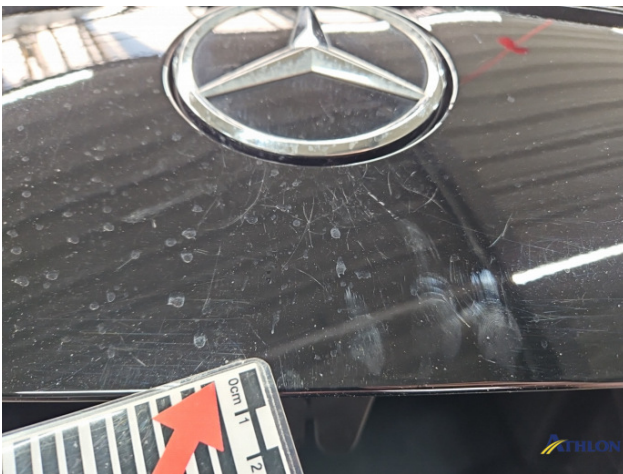
7. Heckklappe  
Kratzer

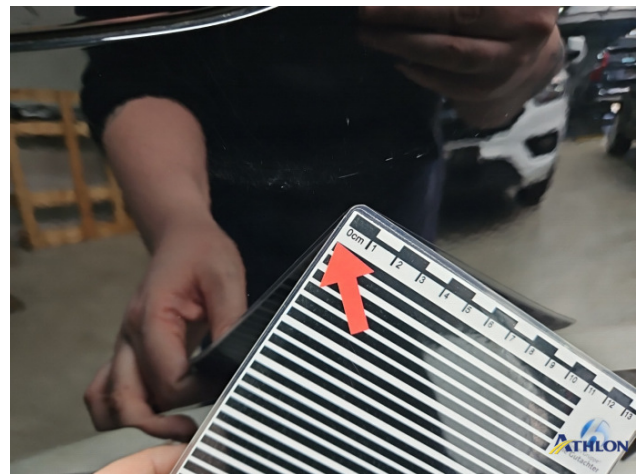
8. Seitenwand - Hinten - Rechts  
Kratzer

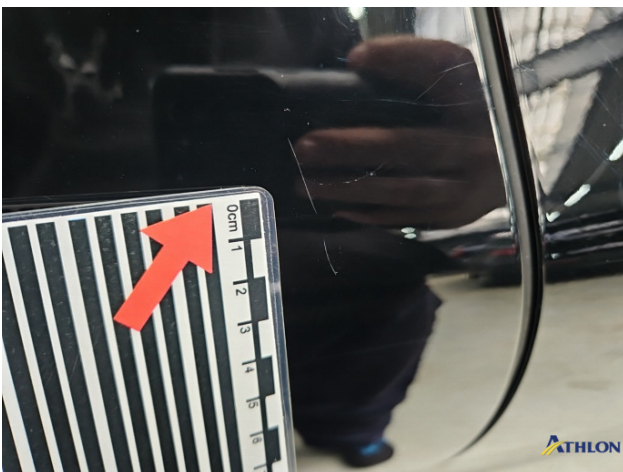
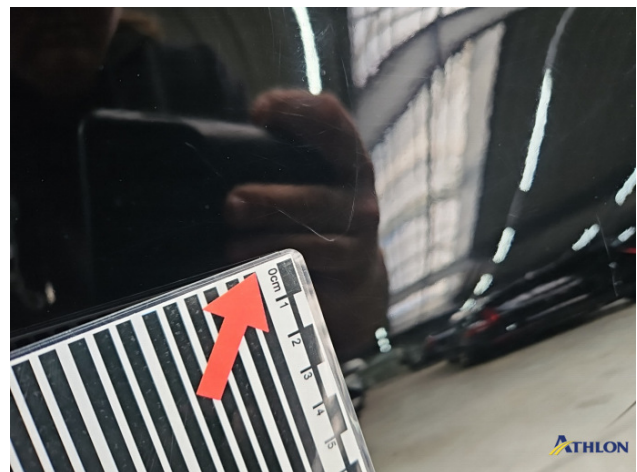
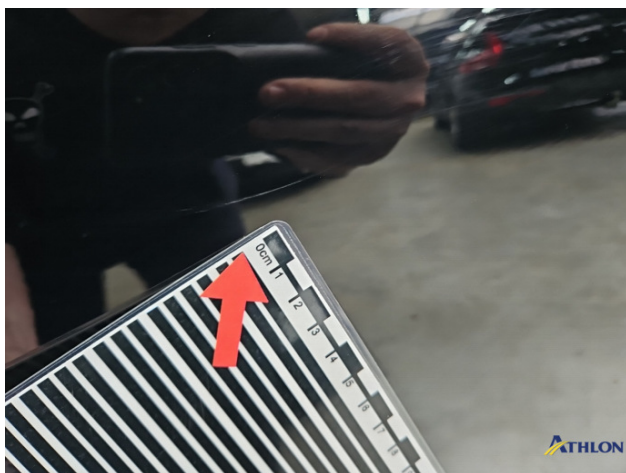
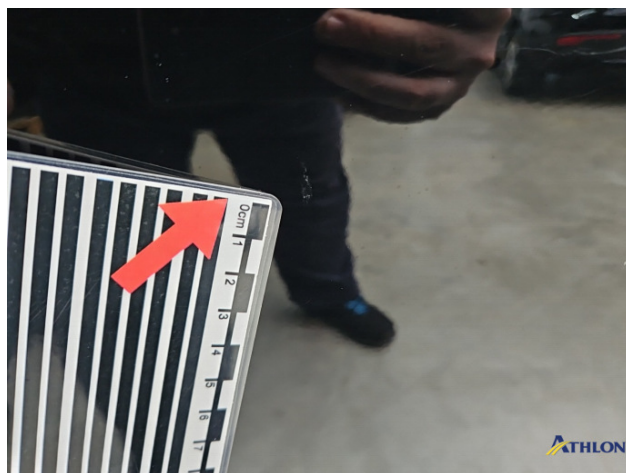
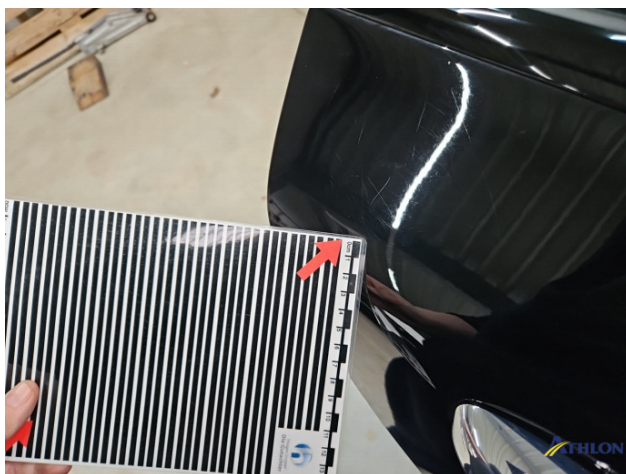
9. Tür Hinten - Rechts  
Kratzer

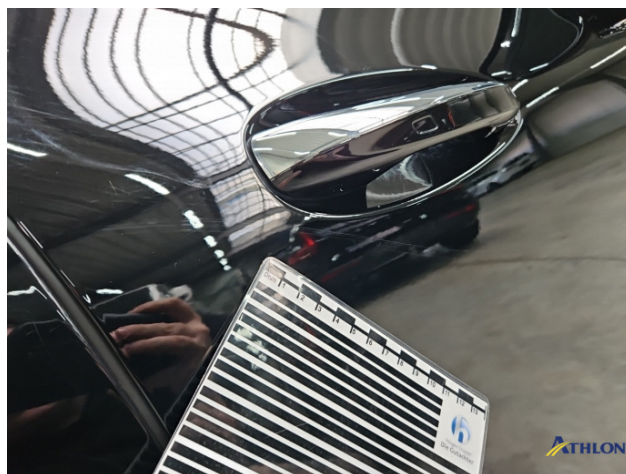
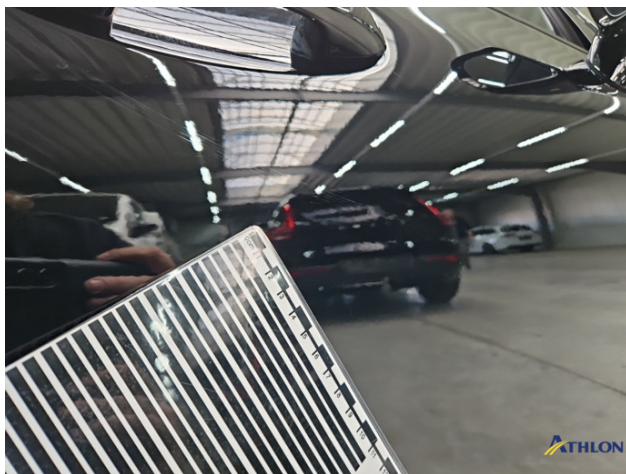
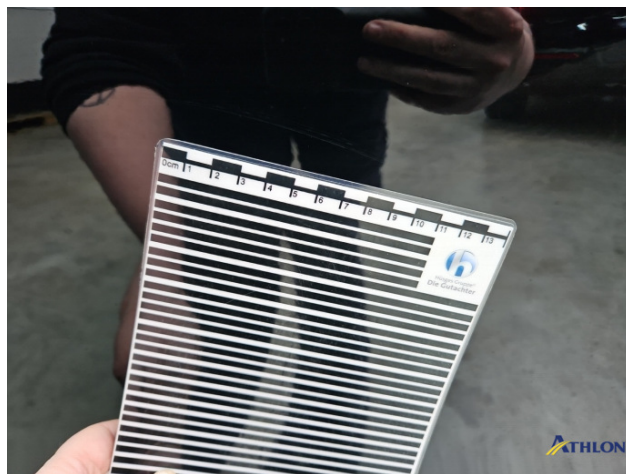
10. Tür Vorne - Rechts  
Kratzer

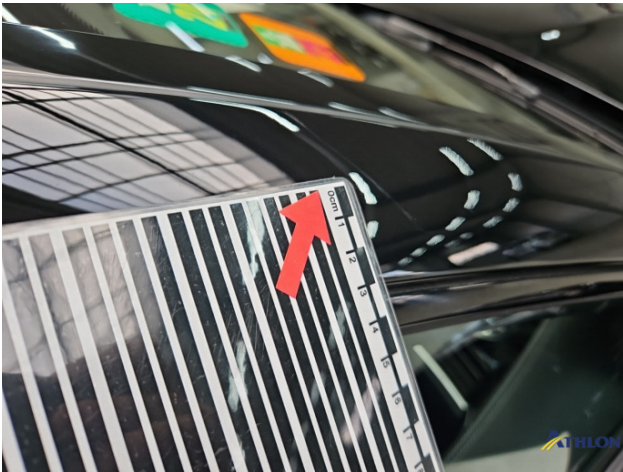
11. A-Säule Vorne - Rechts  
Kratzer

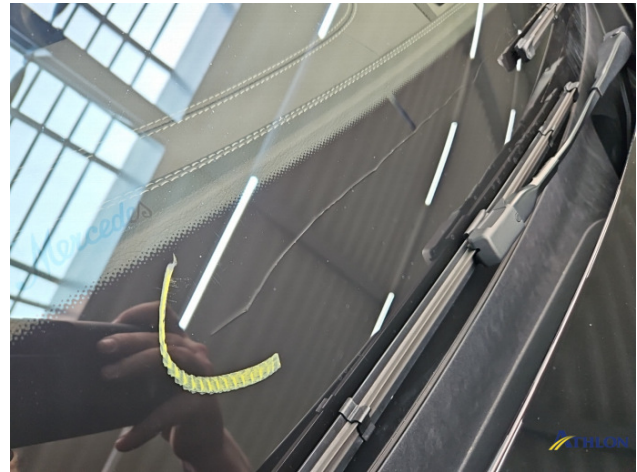
12. Windschutzscheibe  
Beschädigt

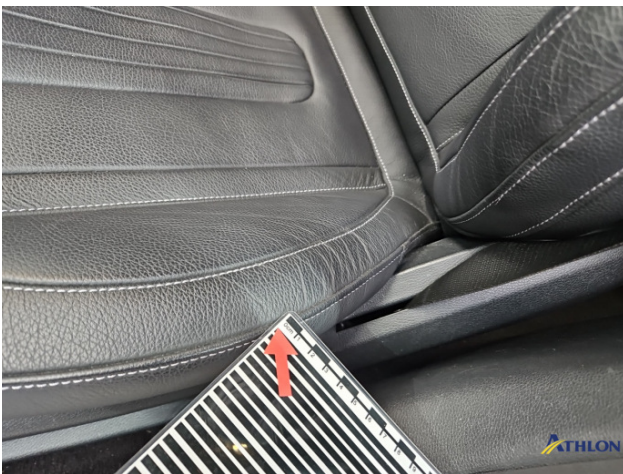
13. Sitz - Vorne - Links: Kissen  
Gebrauchsspuren

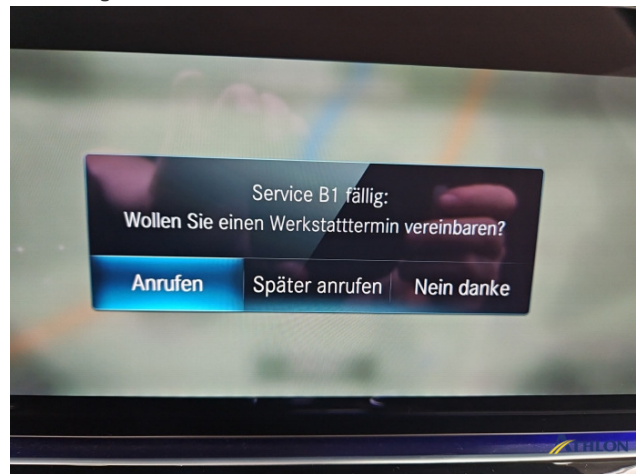
16. Wartung  
Nicht In Ordnung

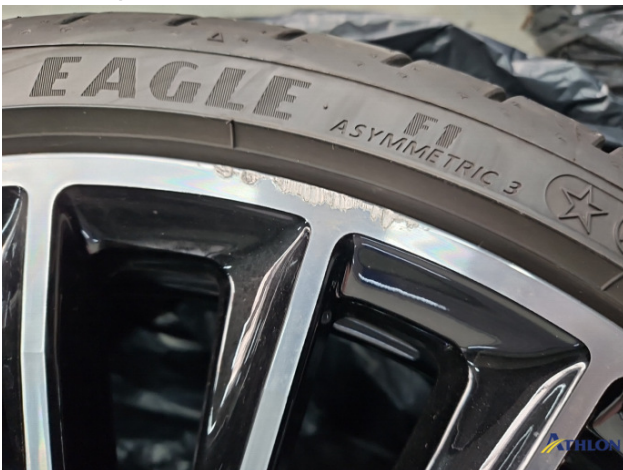
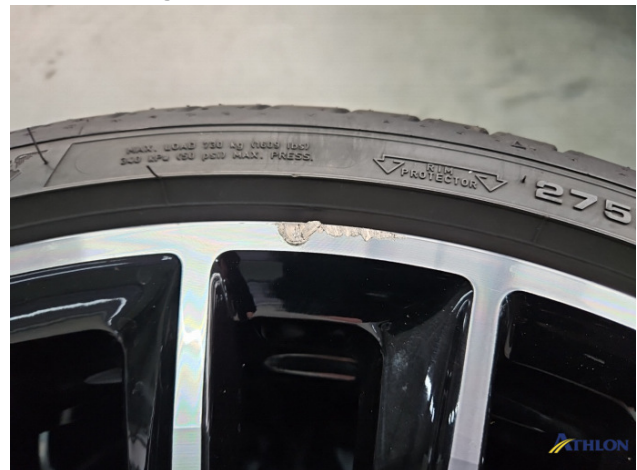
17. Sommerfelge Hinten Links  
Kratzer

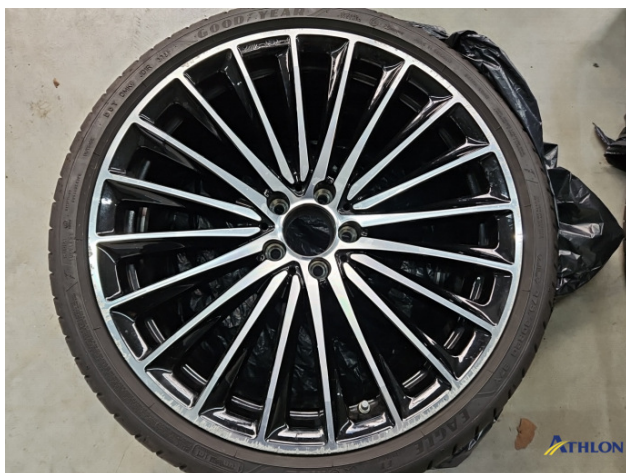
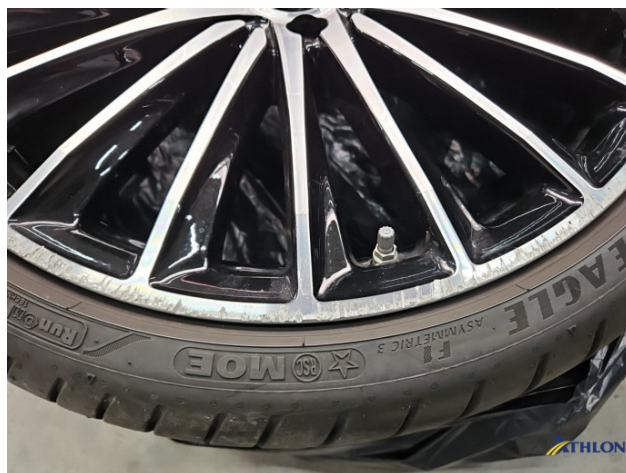
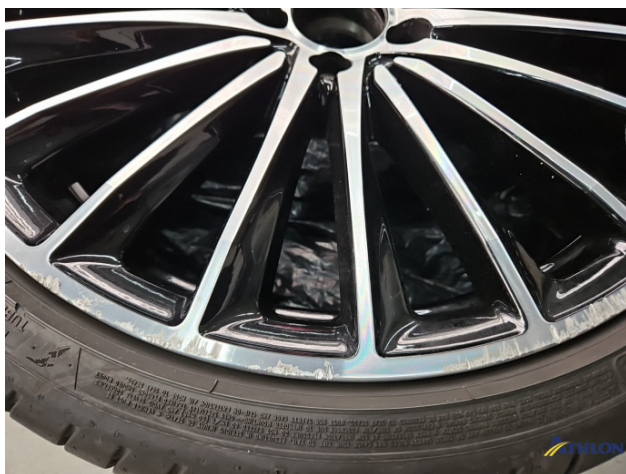
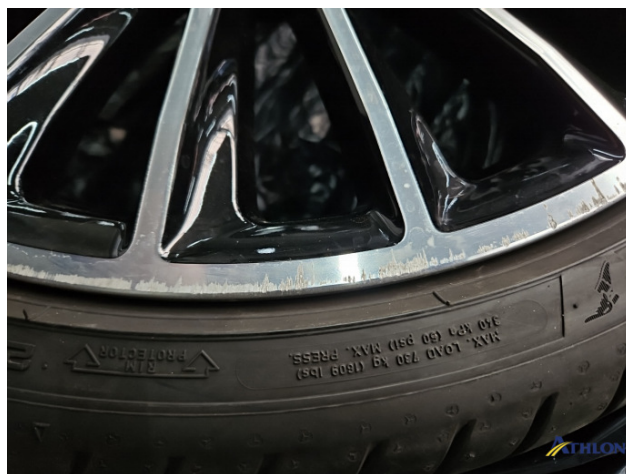
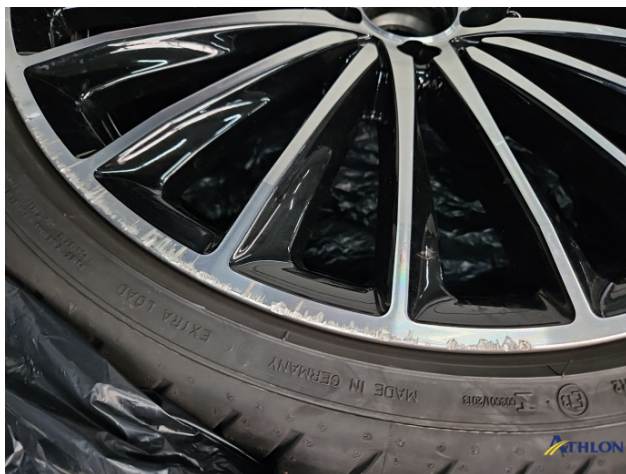
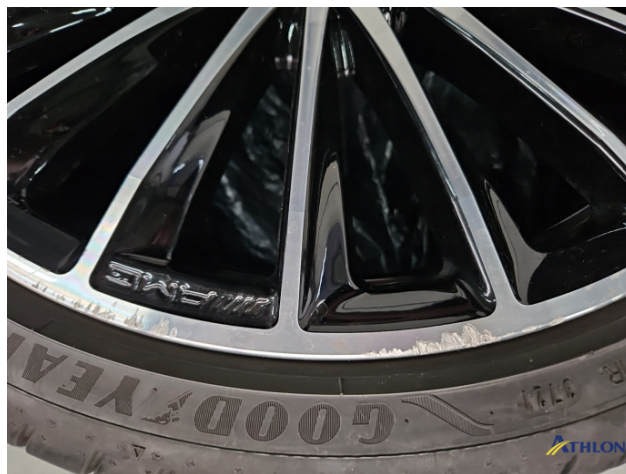
18. Sommerfelge Hinten Rechts  
Kratzer

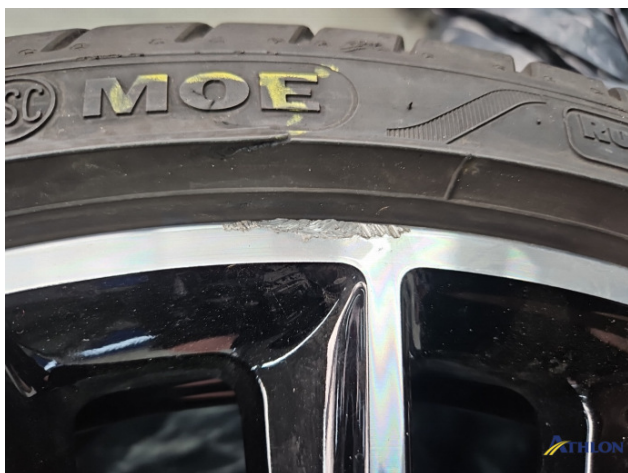
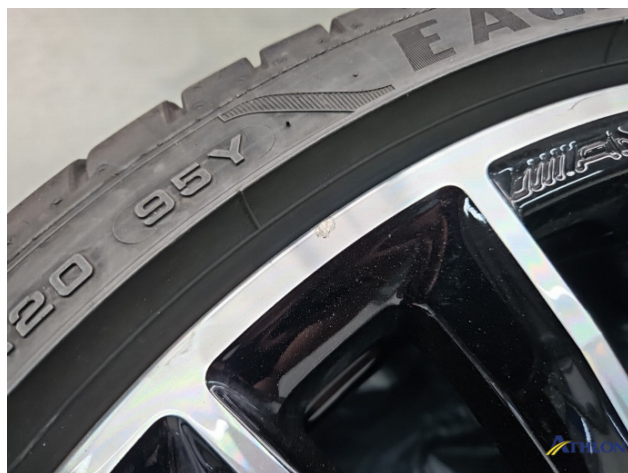
19. Sommerfelge Vorne Rechts  
Kratzer

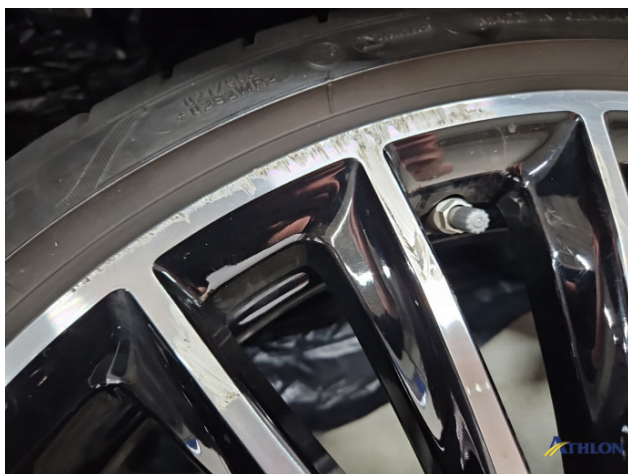
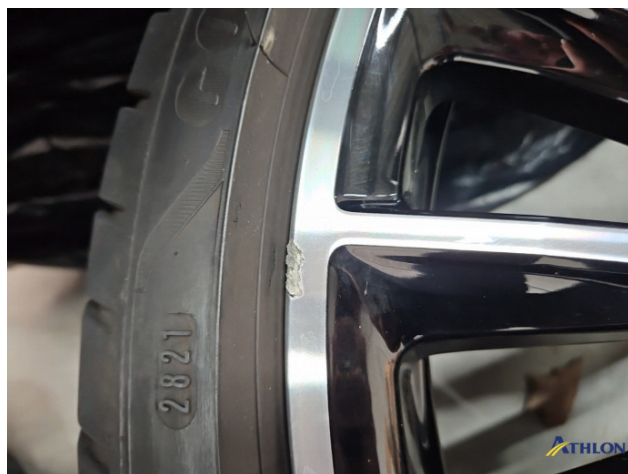
20. Sommerfelge Vorne Links  
Kratzer

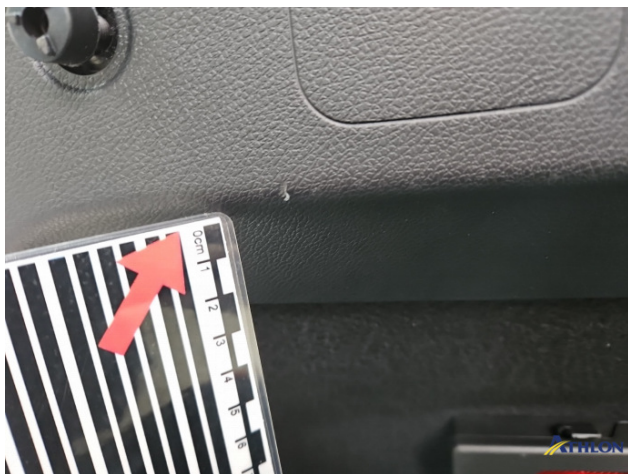
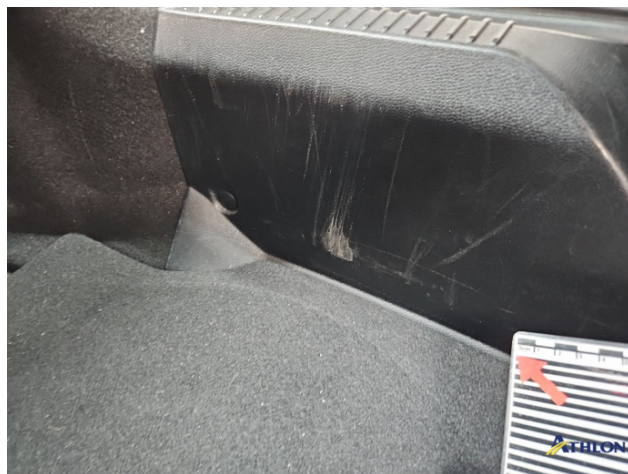
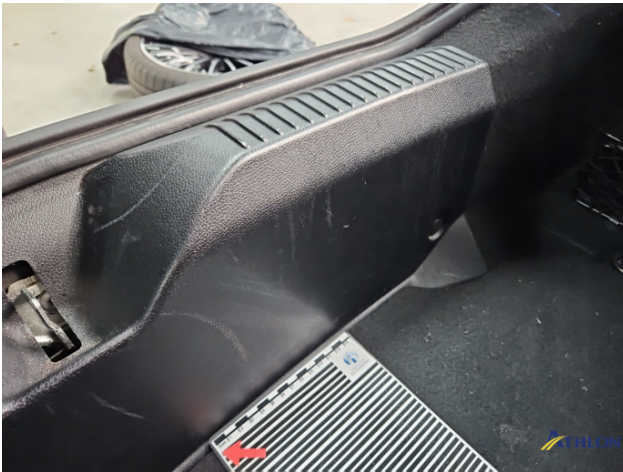
21. Kofferraum  
Gebrauchsspuren
