## Athlon Verkaufsexpertise

<b>Kunde :</b>	<b>Athlon Germany KD</b>	<b>Vertragsnummer :</b>	<b>12166050</b>
<b>Berichtsnummer :</b>	<b>0000000908554-DE949</b>		
<b>Amtl. Kennzeichen :</b>	<b>BAD-G 205</b>

#### Mercedes-Benz GLB .

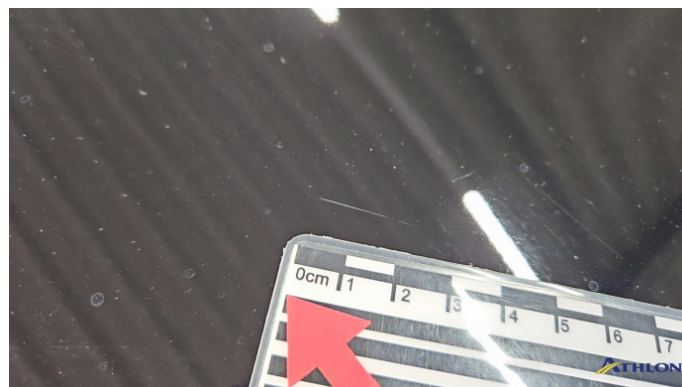
1. Motorhaube  
Kratzer

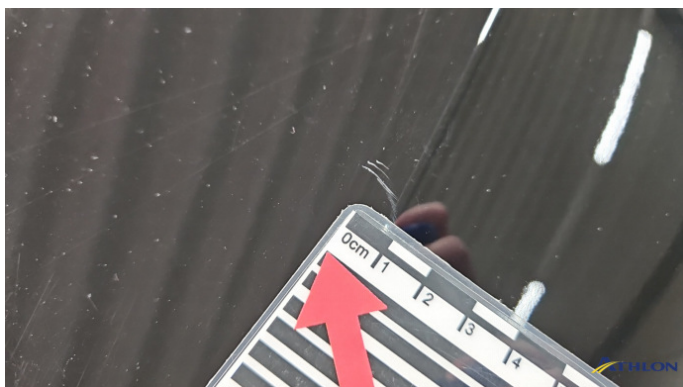
1. Motorhaube  
Kratzer

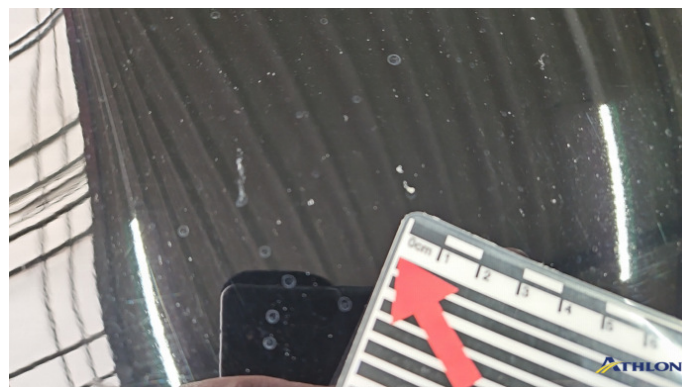
2. Motorhaube  
Steinschlag

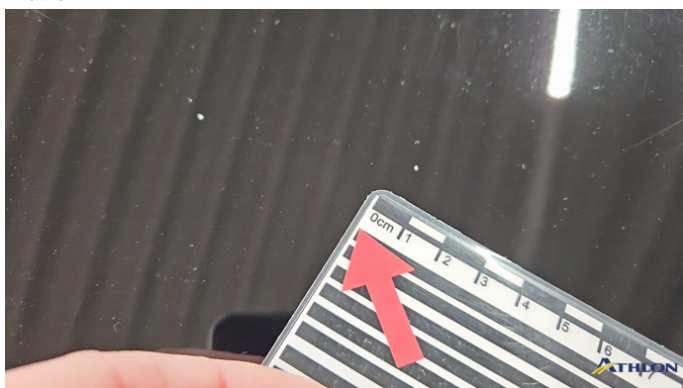
2. Motorhaube  
Steinschlag

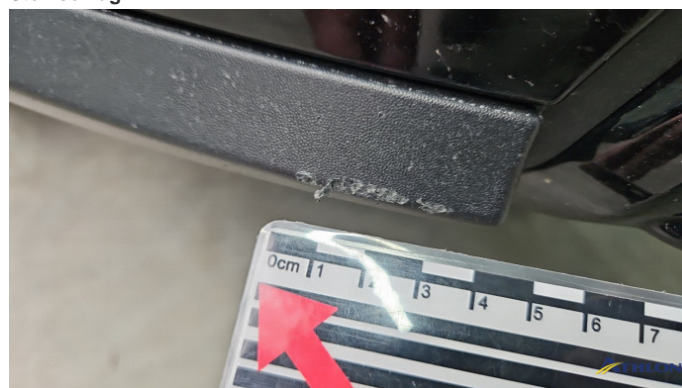
3. Stoßfänger Vorne  
Kratzer

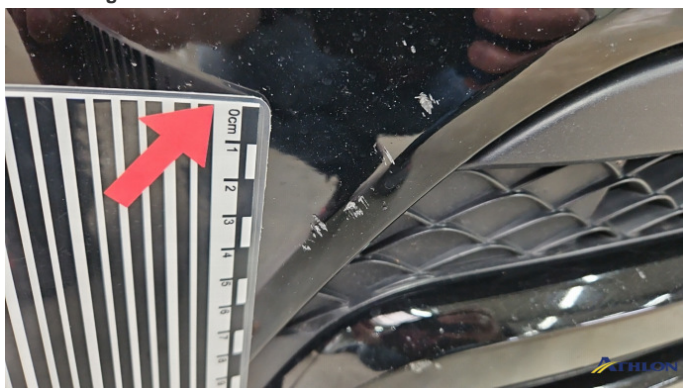
3. Stoßfänger Vorne  
Kratzer

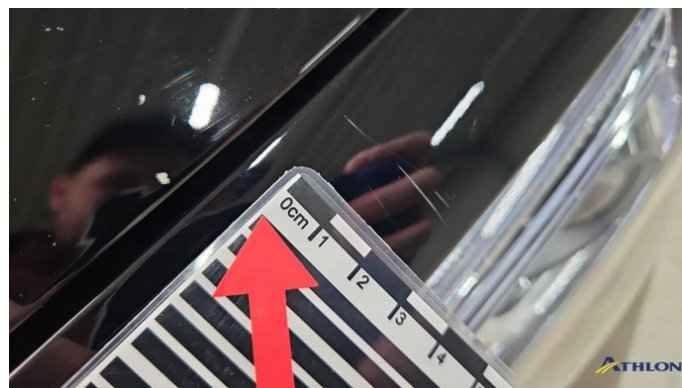
3. Stoßfänger Vorne  
Kratzer

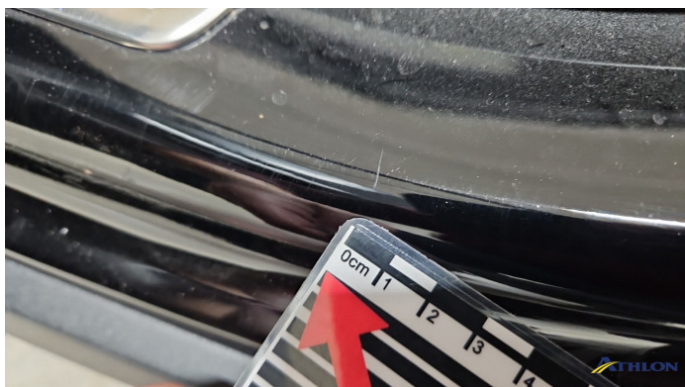
4. Türeinstieg Vorne - Links  
Kratzer

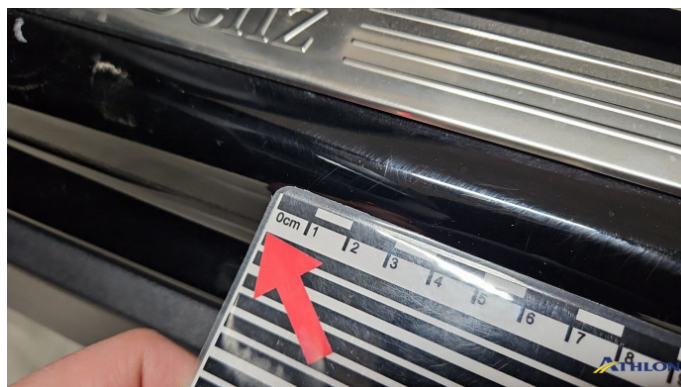
4. Türeinstieg Vorne - Links  
Kratzer

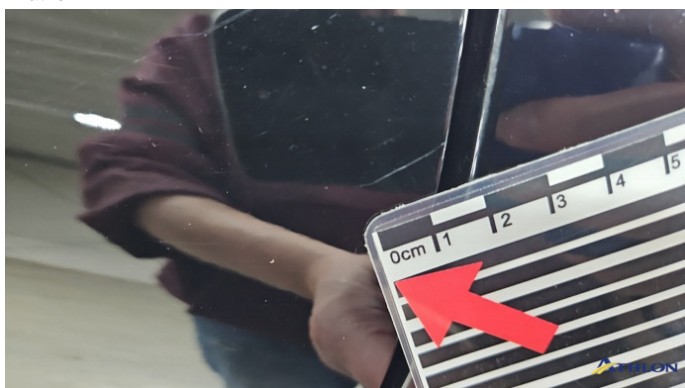
5. Tür Hinten - Links  
Kratzer

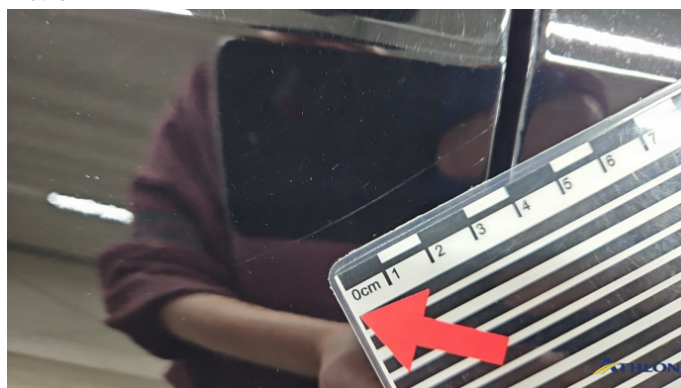
5. Tür Hinten - Links  
Kratzer

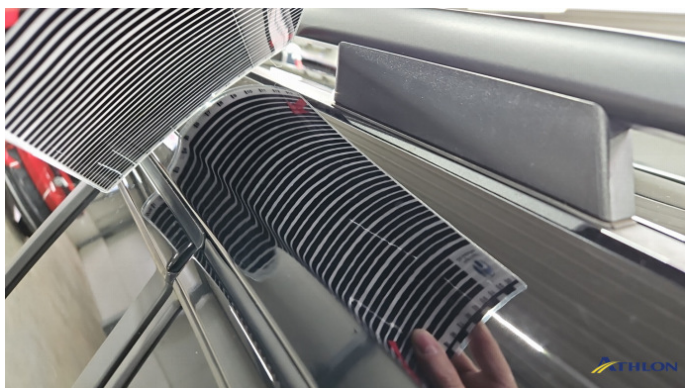
6. Dachrahmen - Links  
1 Delle

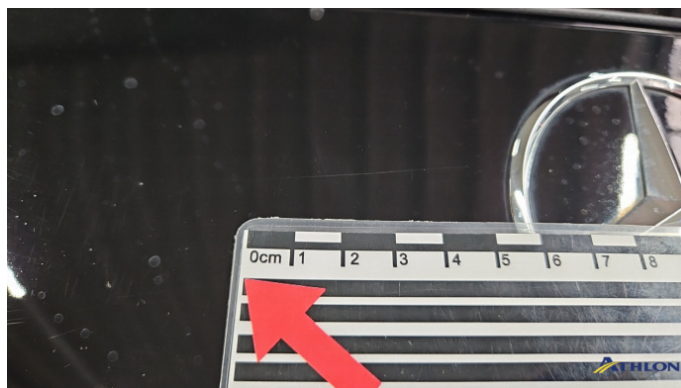
7. Heckklappe  
Kratzer

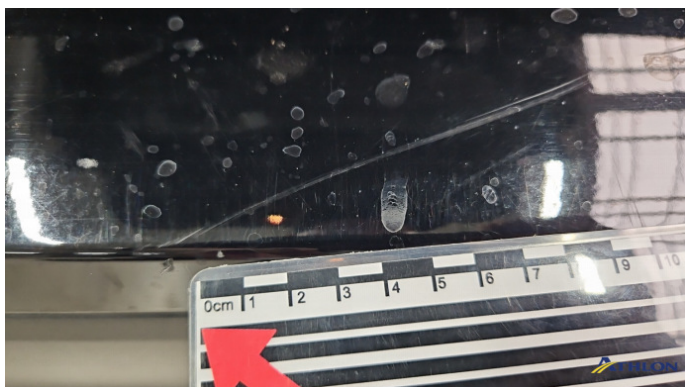
8. Stoßfänger Hinten  
Kratzer Ab 60mm

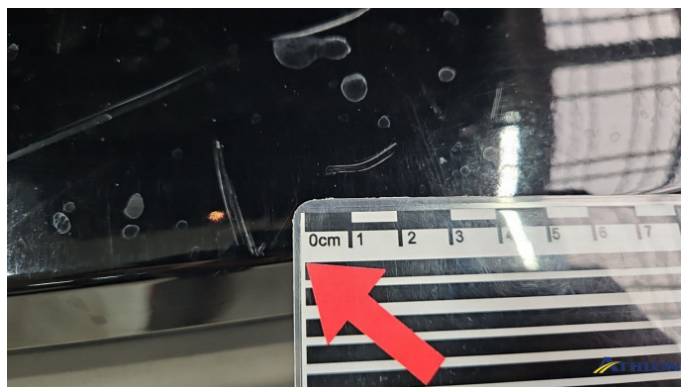
8. Stoßfänger Hinten  
Kratzer Ab 60mm

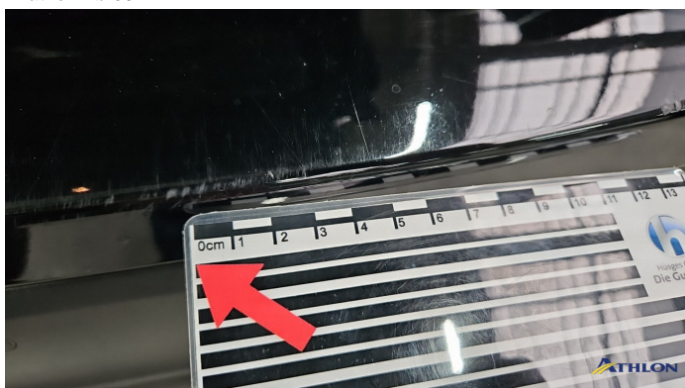
8. Stoßfänger Hinten  
Kratzer Ab 60mm

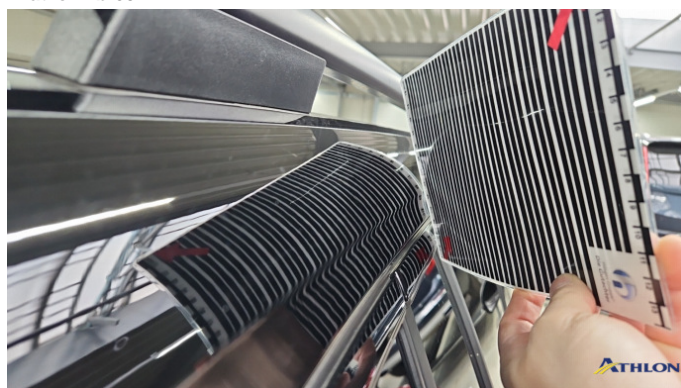
9. Dachrahmen - Rechts  
1 Delle

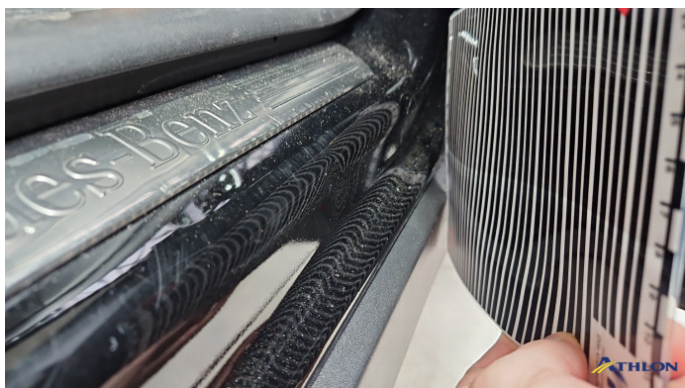
10. Türeinstieg Vorne - Rechts  
Verformt (stark)

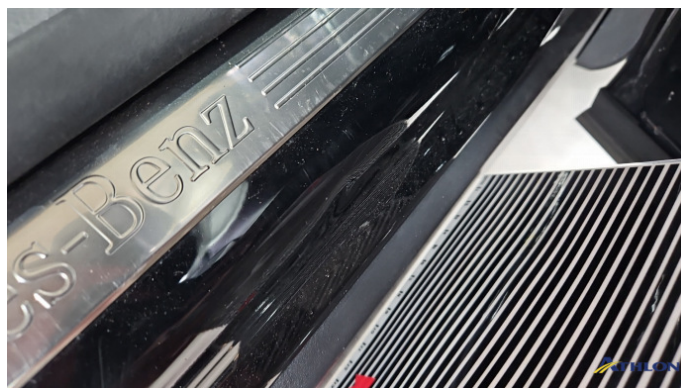
10. Türeinstieg Vorne - Rechts  
Verformt (stark)

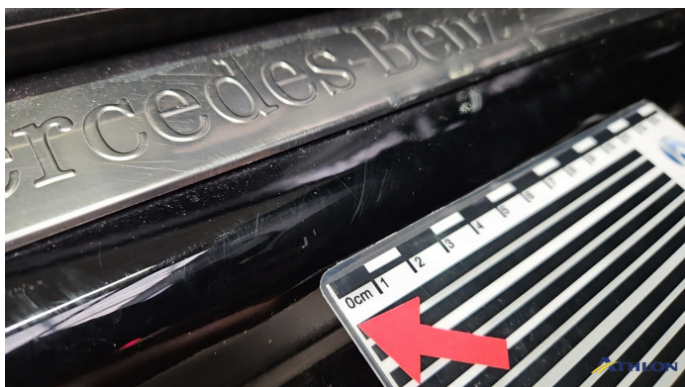
11. Türeinstieg Vorne - Rechts  
**Kratzer**

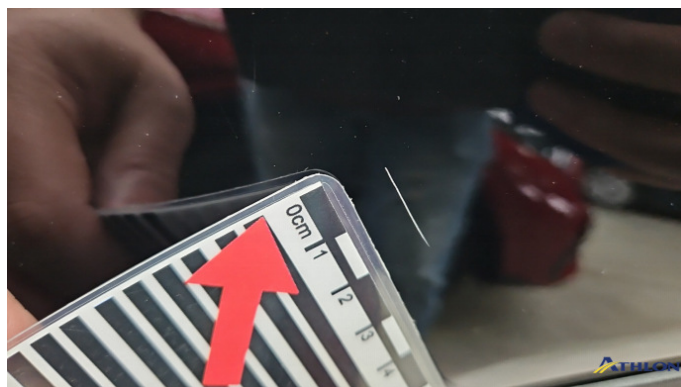
12. Kotflügel Vorne - Rechts  
**Kratzer**

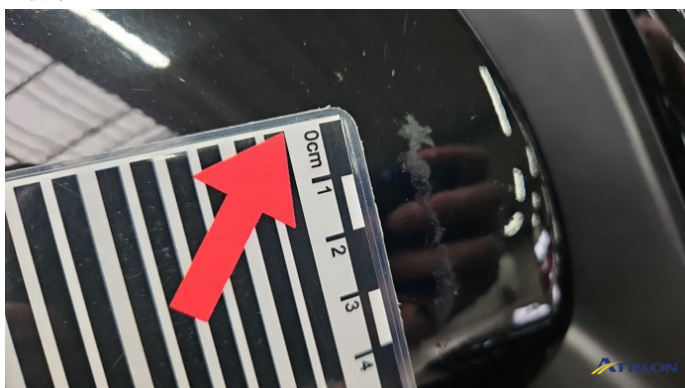
13. Außenspiegel Gehäuse - Rechts  
**Umweltschaden**

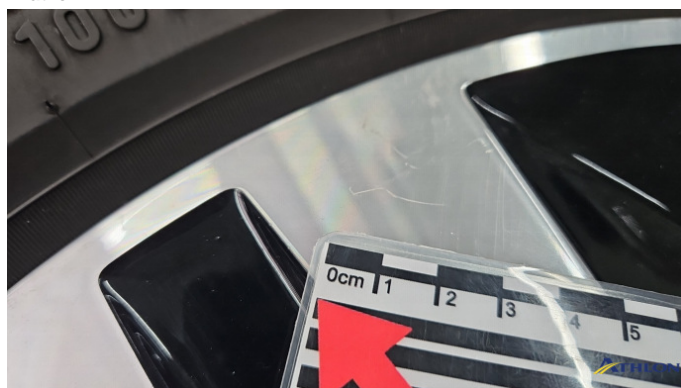
15. Sommerfelge 1  
**Kratzer**
