Athlon Verkaufsexpertise

Kunde :	Athlon Germany KD	Vertragsnummer :	12174331
Berichtsnummer :	0000000910122-DE949		
Amtl. Kennzeichen :	N-AG 7124

Mercedes-Benz A .

Fahrzeug-Ident.-Nr.:	W1K3F1AB7PJ394401	Laufleistung abgelesen:	87177 km
Erstzulassung / Baujahr:	17.01.2023 / 2023	Besichtigungsdatum/-ort:	31.03.2026 Düren
Fahrzeugart:	PKW	Aufbauart:	Kombilimousine
KBA-Nr. (HSN/ TSN):	222//2AWX	Kraftstoff / Emissionsklasse:	Diesel / Euro 6
Getriebe Art:	automatic	Navi.-Datenträger:	Festplattenlaufwerk
Hubraum / Leistung:	1950 ccm / 85 kW (116 PS)	Antriebsart:	-
Lackfarbe:	Schwarz	Lackart:	Uni
Anzahl Schlüssel:	2	Polster Art:	Leder/Stoff
Serviceheft verfügbar:	Digital	Farbe Innenausstattung:	Schwarz
Letzter Service km / am:	- / -

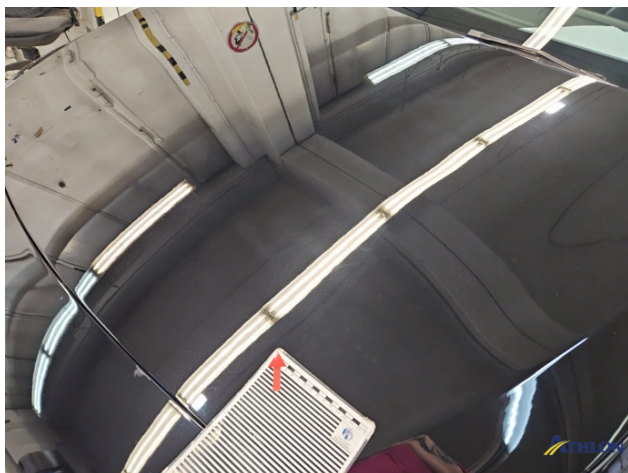
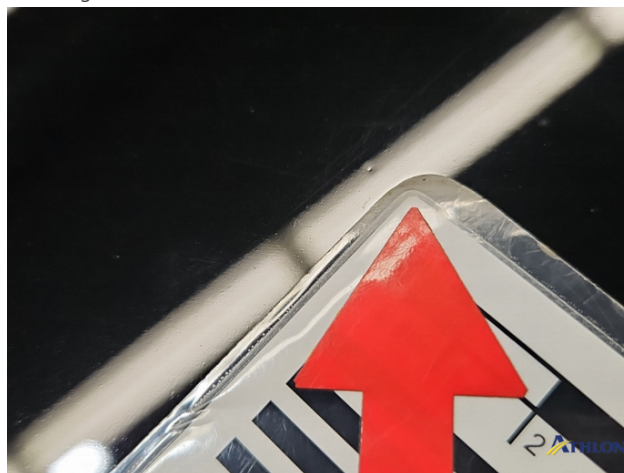
Bauteil	Schaden
1.	Motorhaube	Nachlackiert
2.	Kotflügel Vorne - Links	Nachlackiert
3.	Tür Vorne - Links	Nachlackiert
4.	Tür Hinten - Links	Nachlackiert
5.	Dach	3 Dellen
6.	Dachrahmen - Links	Kratzer
7.	Heckklappe	Verformt (leicht)
8.	Stoßfänger Hinten	Kratzer
9.	Seitenwand - Hinten - Rechts	Kratzer
10.	Heckklappe	Umweltschaden
11.	Heckklappe	Kratzer

1. Motorhaube
Nachlackiert

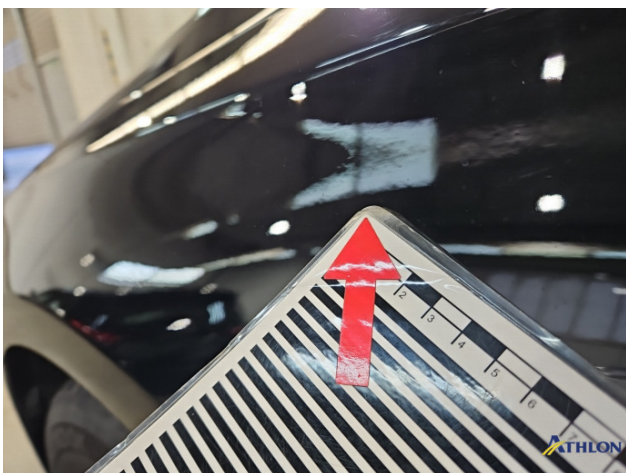
2. Kotflügel Vorne - Links
Nachlackiert

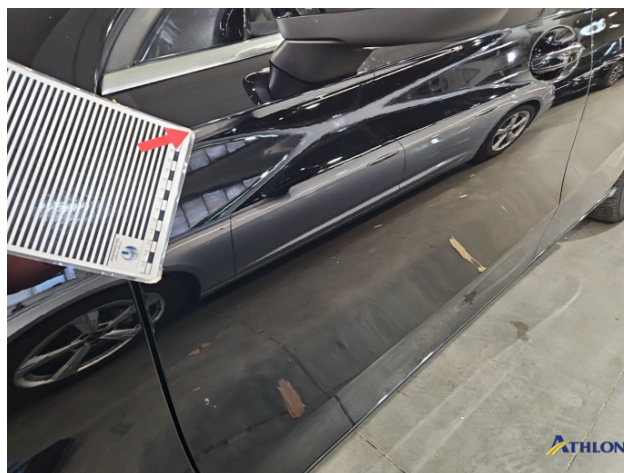
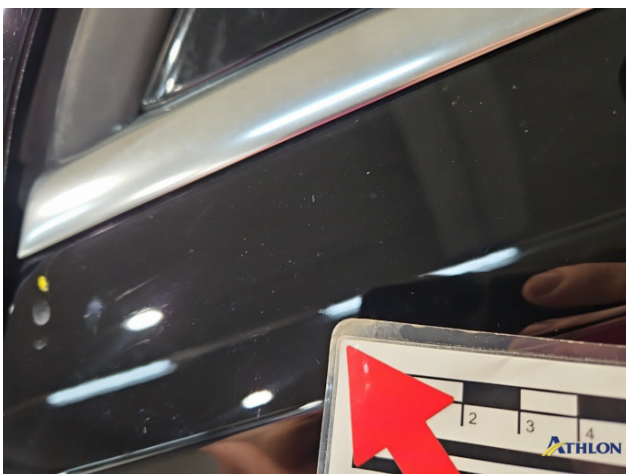
3. Tür Vorne - Links
Nachlackiert

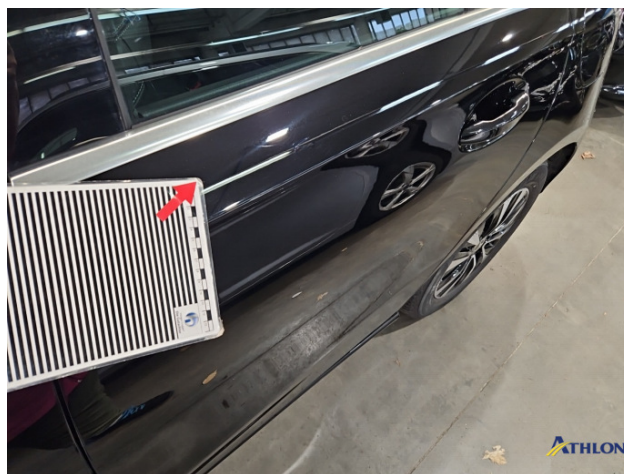
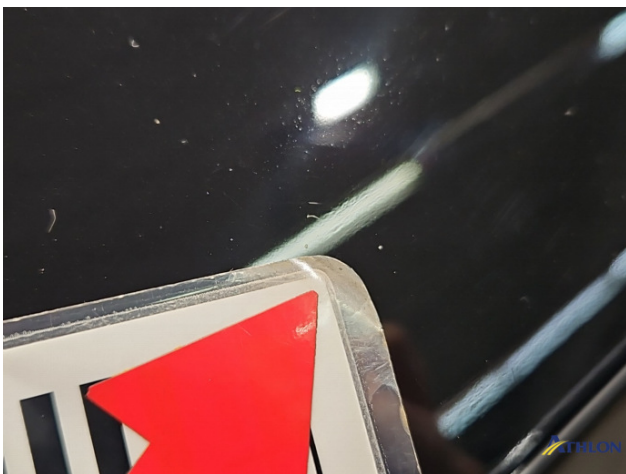
4. Tür Hinten - Links
Nachlackiert

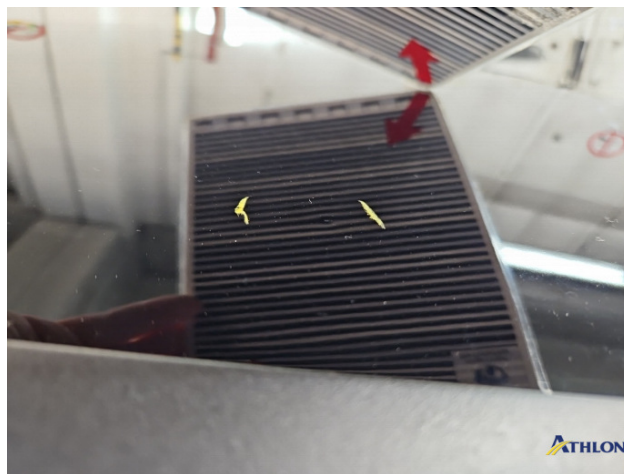
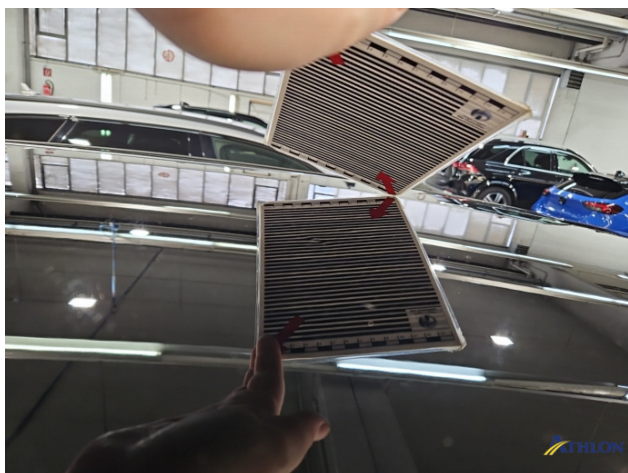
5. Dach
3 Dellen

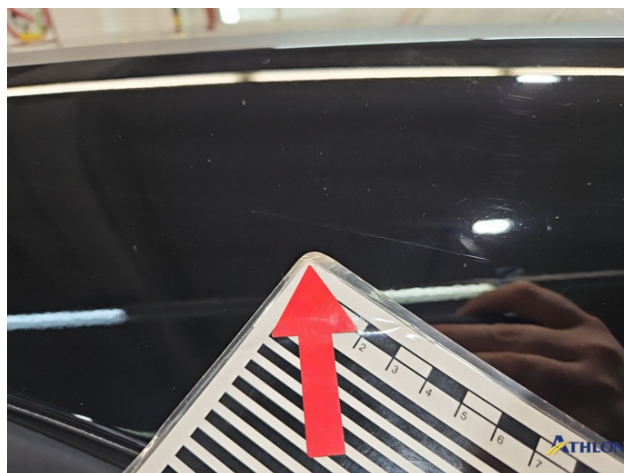
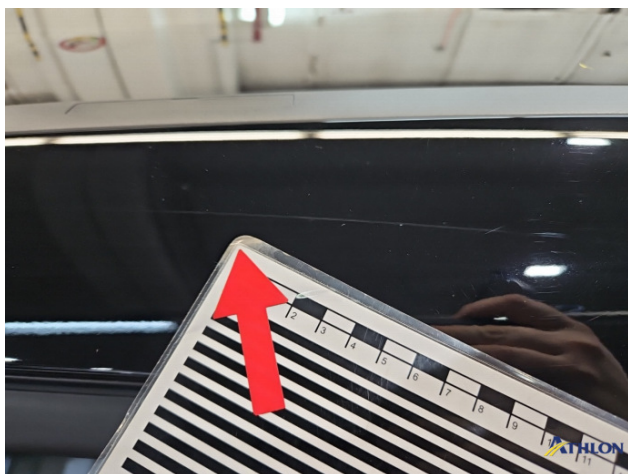
6. Dachrahmen - Links
Kratzer

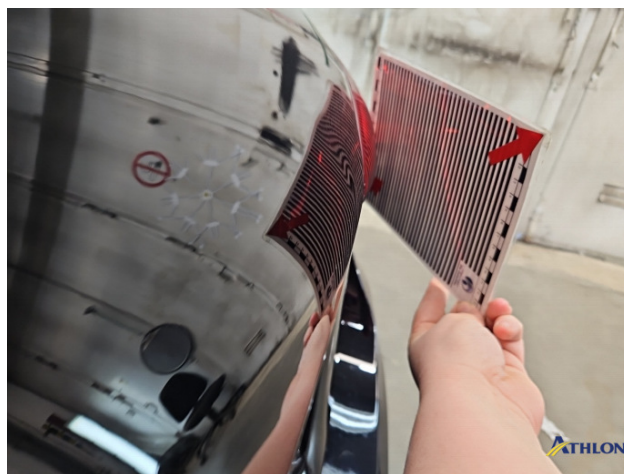
7. Heckklappe
Verformt (leicht)

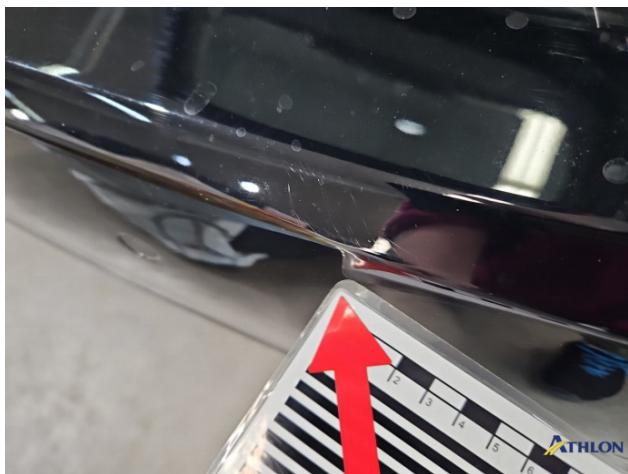
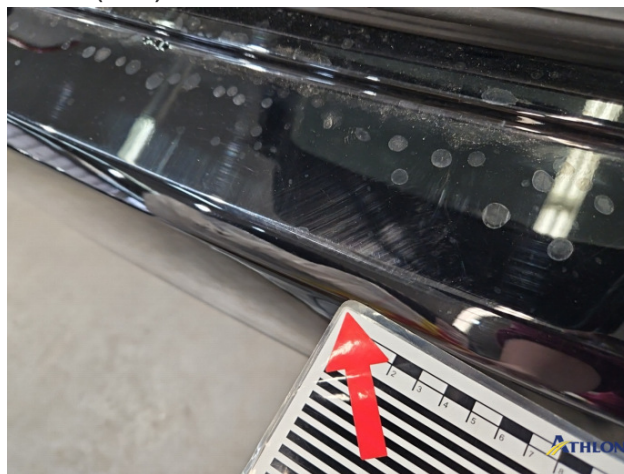
8. Stoßfänger Hinten
Kratzer

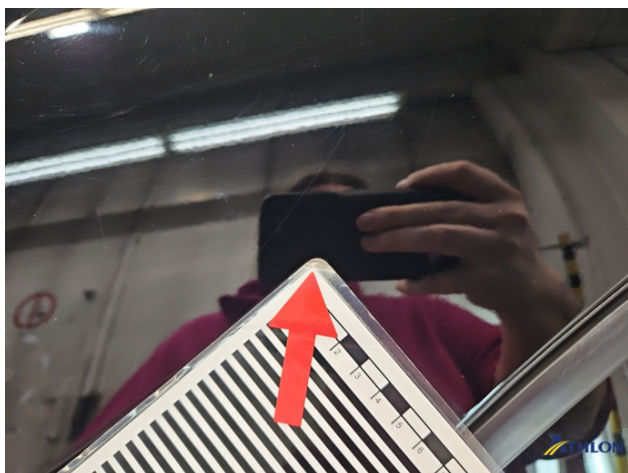
9. Seitenwand - Hinten - Rechts
Kratzer

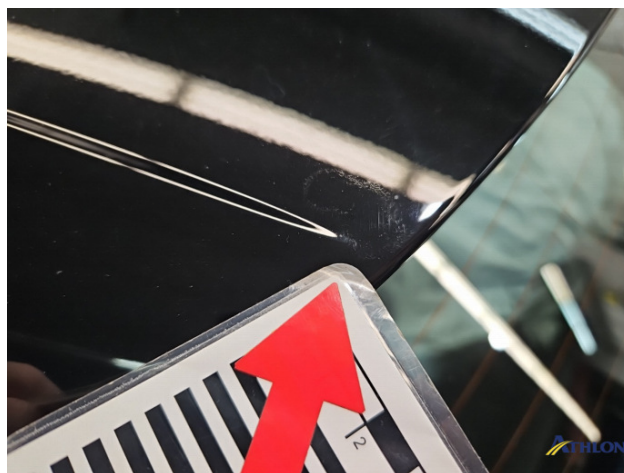
10. Heckklappe
Umweltschaden

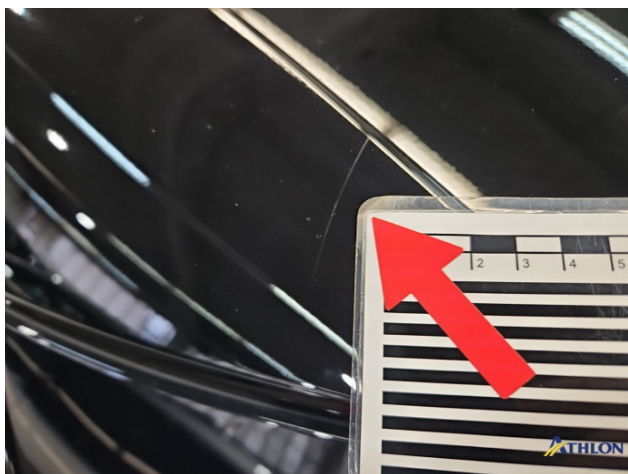
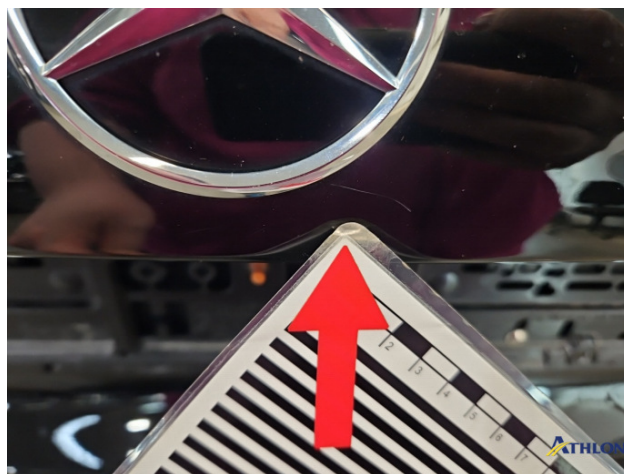
11. Heckklappe
Kratzer

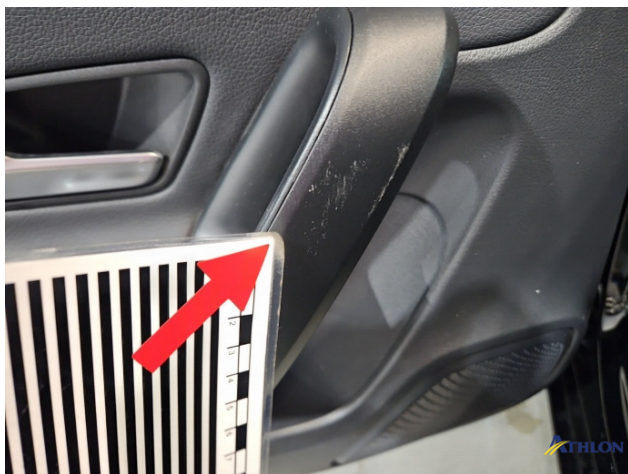
12. Türverkleidung Hinten - Links
Gebrauchsspuren

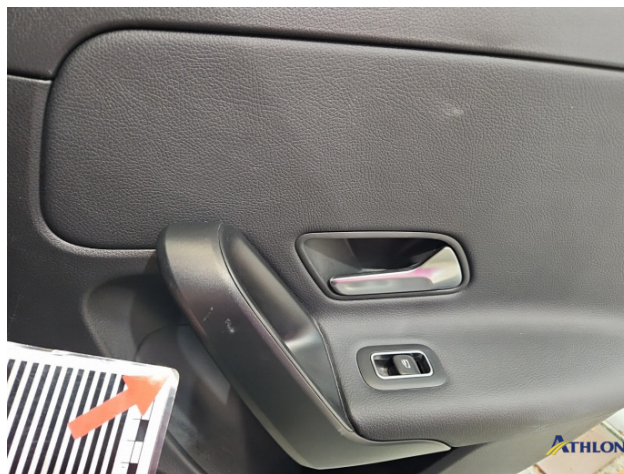
13. Türverkleidung Hinten - Rechts
Gebrauchsspuren

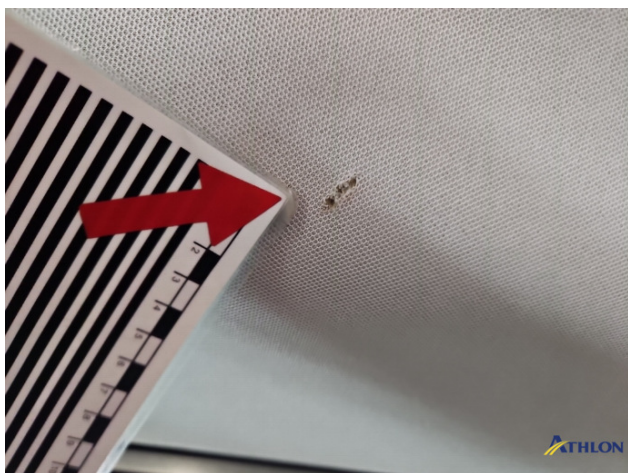
17. Dachhimmel
Loch

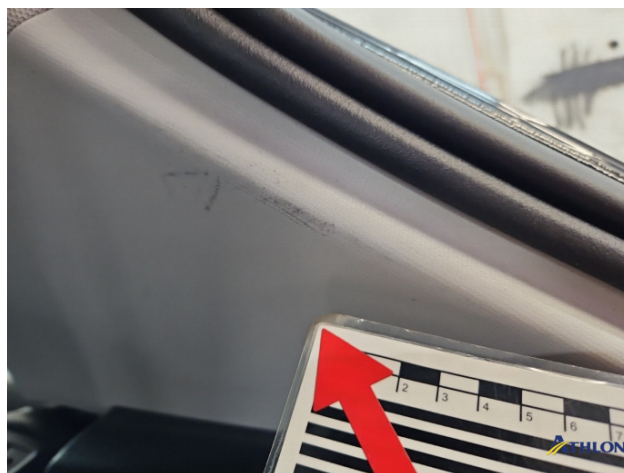
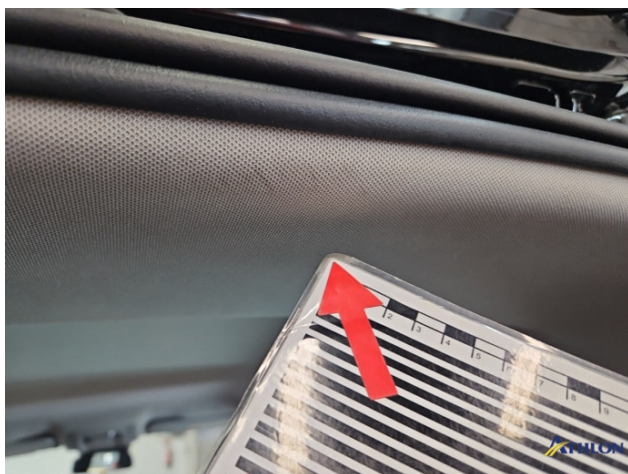
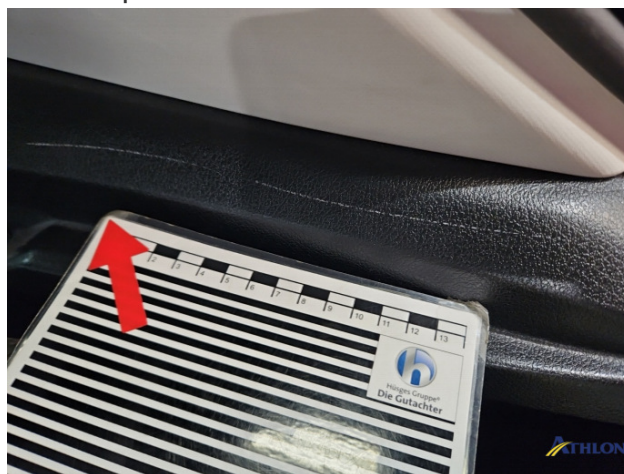
18. Kofferraum
Gebrauchsspuren
