## Athlon Verkaufsexpertise

| Berichtsnummer : | 0000000929309-DE949 | | |
| Amtl. Kennzeichen : | WI-AS 2038 | | |

#### Volvo XC90 .

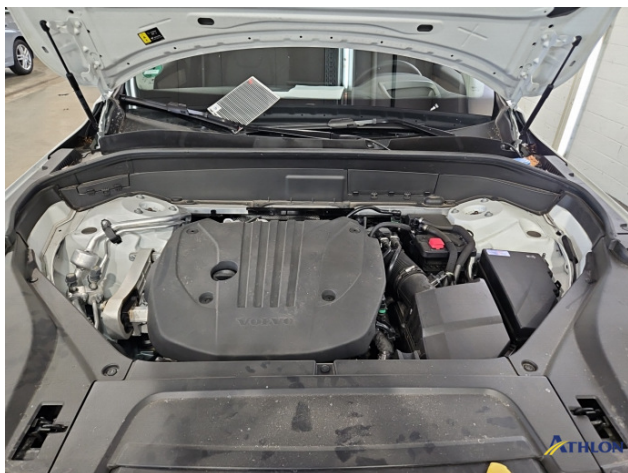
Motorraum

| <b>Motorlauf:</b> | Ein Probelauf des Motors wurde durchgeführt. Dabei traten keine akustischen und visuellen Mängel auf. |

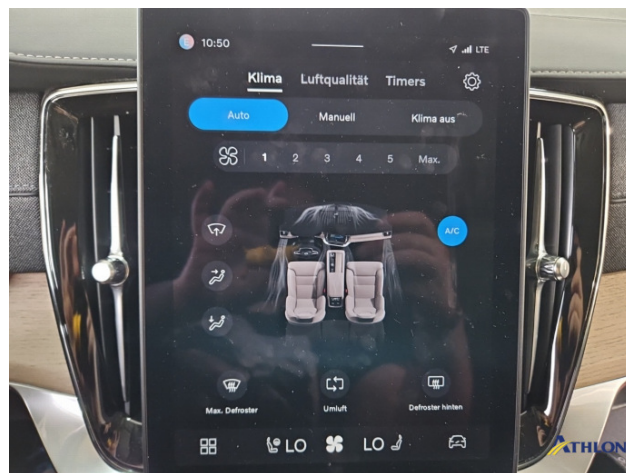
| <b>Klimaanlage:</b> | Eine Funktion der Klimaanlage wurde zum Besichtigungszeitpunkt festgestellt. |

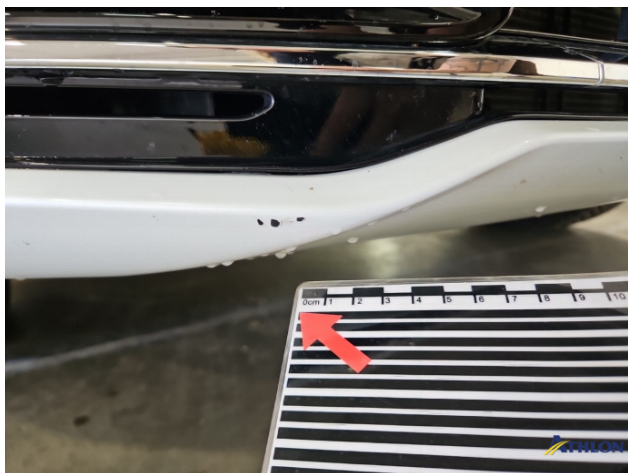
| | <b>Bauteil</b> | <b>Schaden</b> |
|---|---|---|
| 1. | Stoßfänger Vorne | Kratzer |

1. Stoßfänger Vorne  
Kratzer

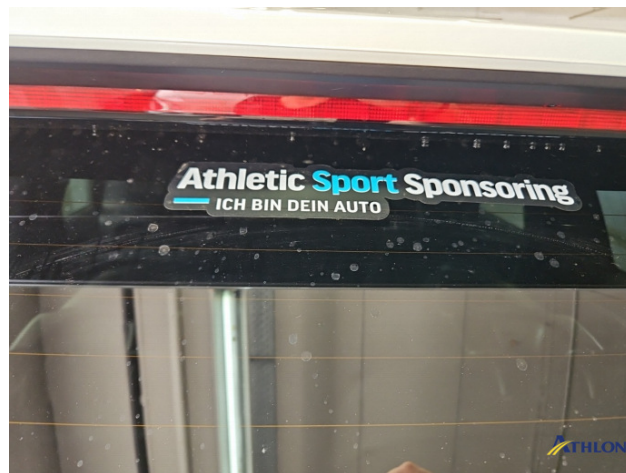
| | <b>Bauteil</b> | <b>Schaden</b> |
|---|---|---|
| 2. | Heckscheibe | Verschmutzt (mittel) |

2. Heckscheibe  
Verschmutzt (mittel)

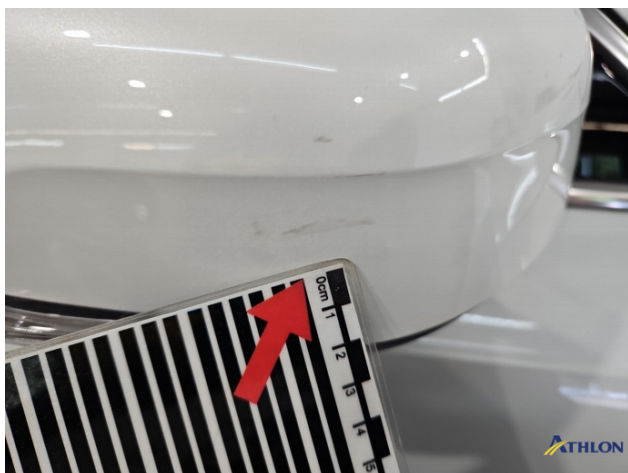
| | <b>Bauteil</b> | <b>Schaden</b> |
|---|---|---|
| 3. | Außenspiegel Gehäuse - Rechts | Kratzer |

3. Außenspiegel Gehäuse - Rechts  
Kratzer

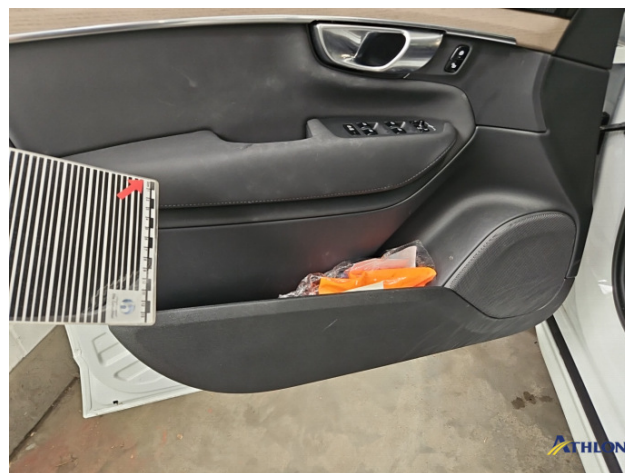
| | <b>Bauteil</b> | <b>Schaden</b> |
|---|---|---|
| 4. | Türverkleidung Vorne - Links | Gebrauchsspuren |

4. Türverkleidung Vorne - Links  
Gebrauchsspuren

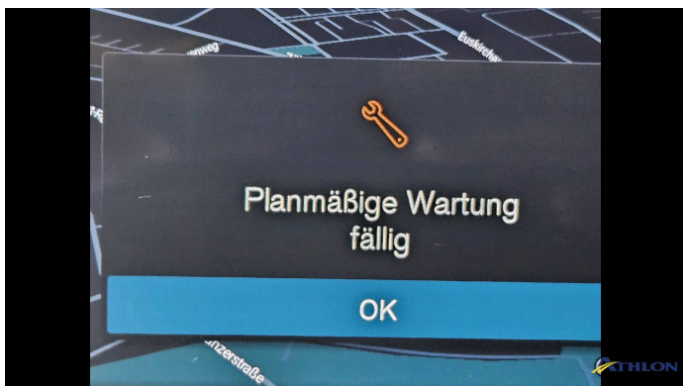
| | <b>Bauteil</b> | <b>Schaden</b> |
|---|---|---|
| 5. | Wartung | Fehlt |

5. Wartung  
Fehlt

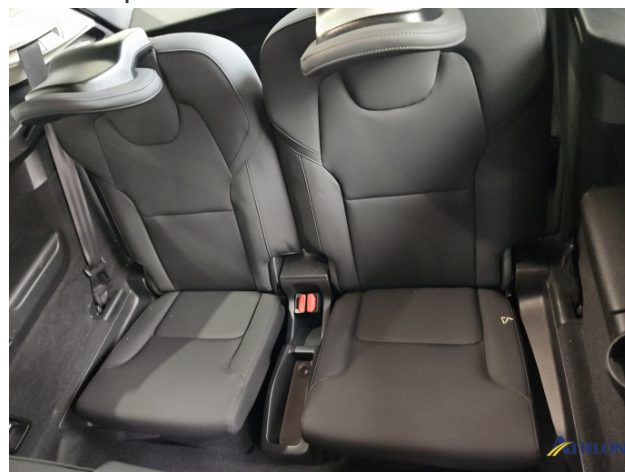
| | <b>Bauteil</b> | <b>Schaden</b> |
|---|---|---|
| 6. | Dritte Sitzreihe | In Ordnung |

6. Dritte Sitzreihe  
In Ordnung

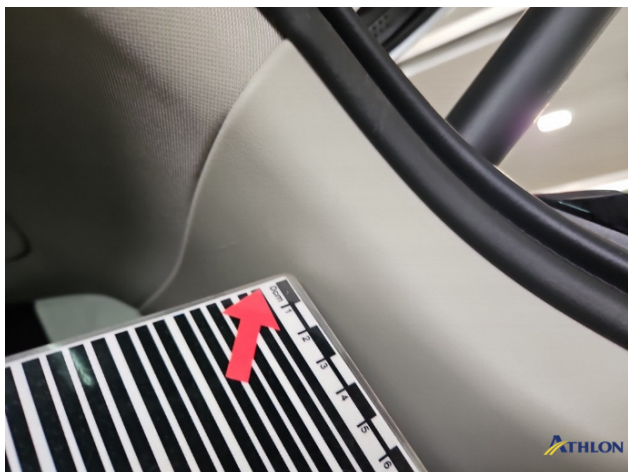
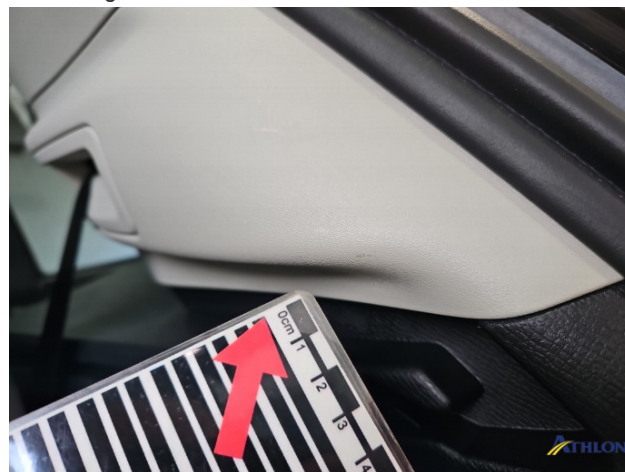
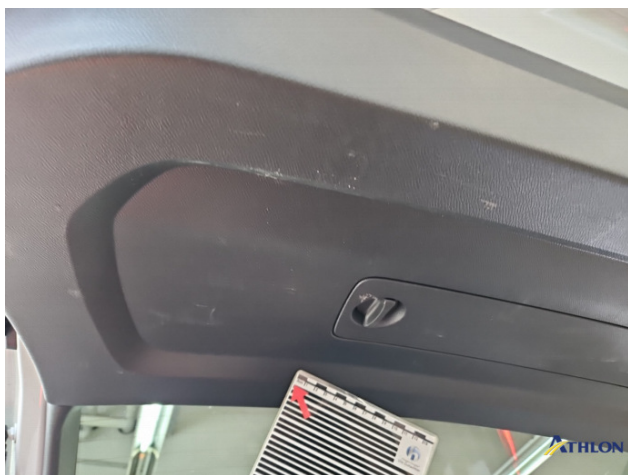
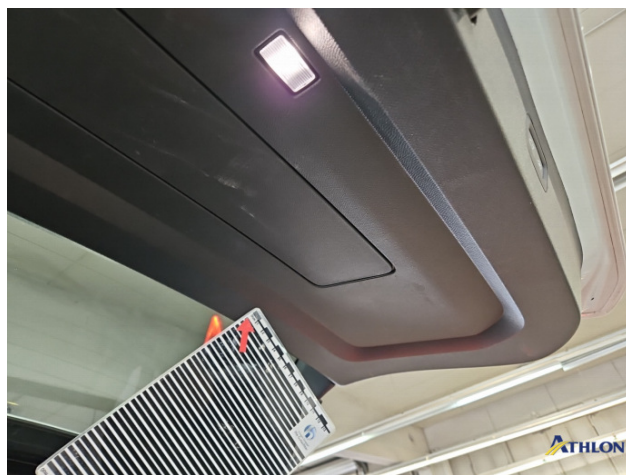
| | <b>Bauteil</b> | <b>Schaden</b> |
|---|---|---|
| 7. | Kofferraum | Gebrauchsspuren |

7. Kofferraum  
Gebrauchsspuren
