## Athlon Verkaufsexpertise

| <b>Berichtsnummer :</b> | <b>0000000940675-DE949</b> | | |

#### Peugeot 308 SW .

| Fahrzeug-Ident.-Nr.: | <b>VR3F4DGX8SY568296</b> | Laufleistung abgelesen: | <b>29202 km</b> |

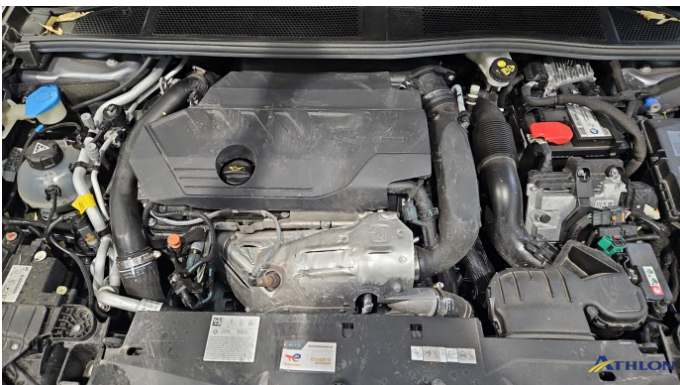
Motorraum

| <b>Motorlauf:</b> | Ein Probelauf des Motors wurde durchgeführt. Dabei traten keine akustischen und visuellen Mängel auf. |

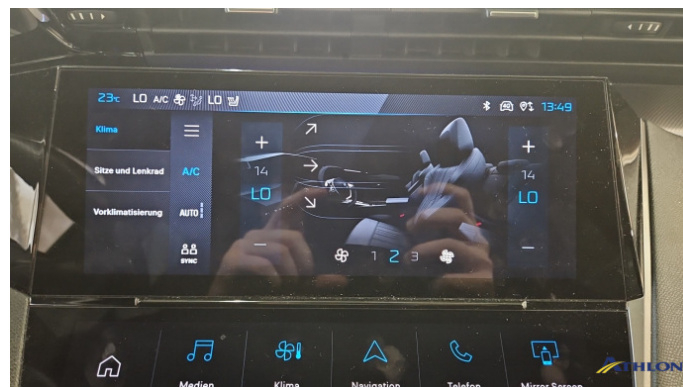
| <b>Klimaanlage:</b> | Eine Funktion der Klimaanlage wurde zum Besichtigungszeitpunkt festgestellt. |

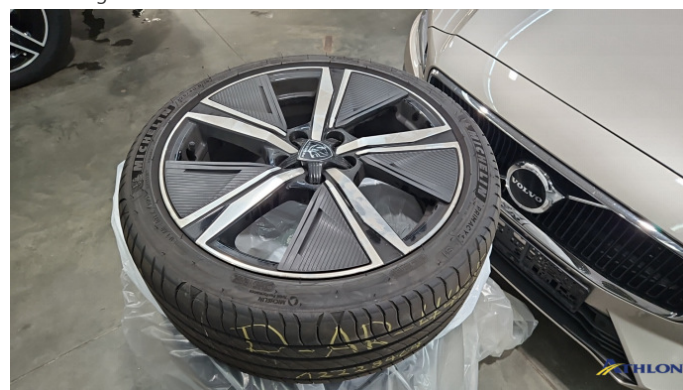
Bereifung

| Reifenart / Felgentyp: | <b>Winterreifen</b> | <b>Aluminium</b> |
| 1. Achse - links / Zust. | | <b>225/45/R17/94 6 mm</b> |
| 1. Achse - rechts / Zust. | | <b>225/45/R17/94 6 mm</b> |
| 2. Achse - links / Zust. | | <b>225/45/R17/94 7 mm</b> |
| 2. Achse - rechts / Zust. | | <b>225/45/R17/94 7 mm</b> |

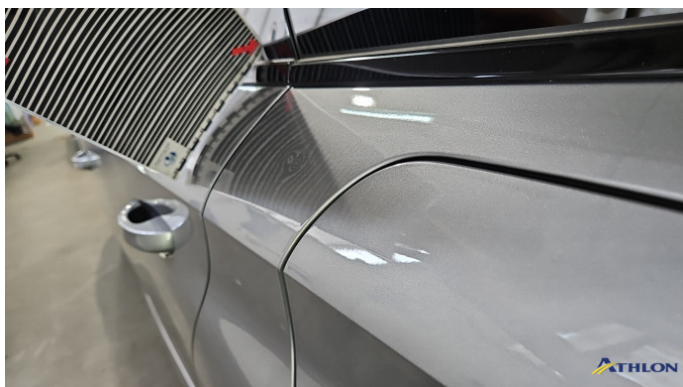
| | <b>Bauteil</b> | <b>Schaden</b> |
|---|---|---|
| 1. | Seitenwand - Hinten - Links | 1 Delle |

1. Seitenwand - Hinten - Links  
1 Delle

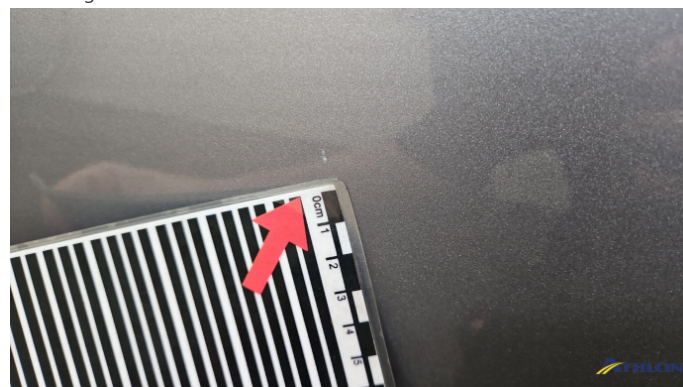
| | <b>Bauteil</b> | <b>Schaden</b> |
|---|---|---|
| 2. | Tür Vorne - Links | Kratzer |

2. Tür Vorne - Links  
Kratzer

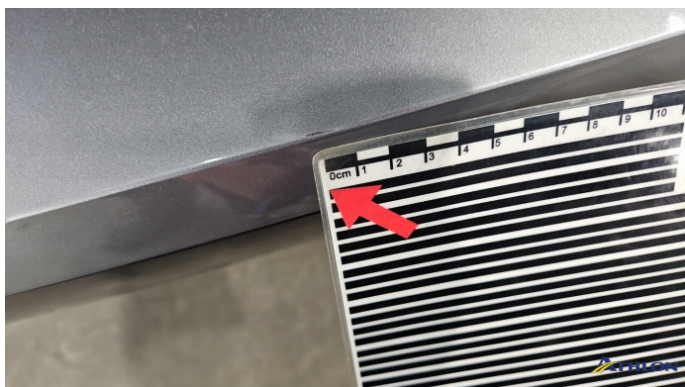
| | <b>Bauteil</b> | <b>Schaden</b> |
|---|---|---|
| 3. | Stoßfänger Hinten | Kratzer |

3. Stoßfänger Hinten  
**Kratzer**

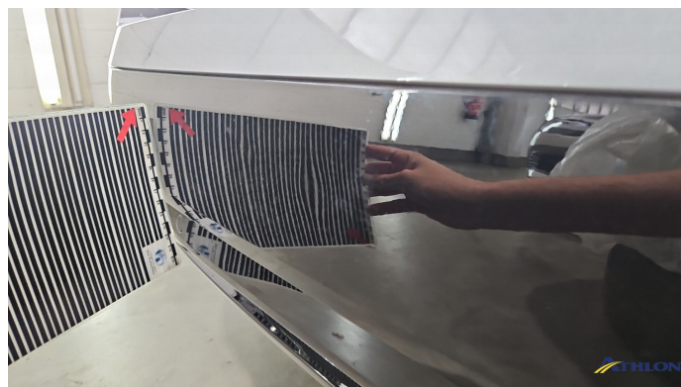
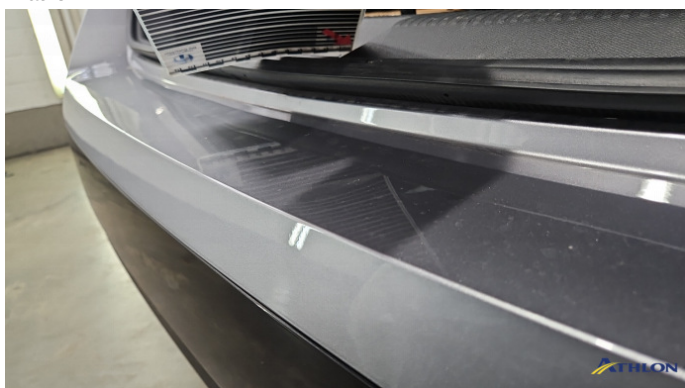
| | <b>Bauteil</b> | <b>Schaden</b> |
|---|---|---|
| 4. | Stoßfänger Hinten | Verformt (leicht) |

4. Stoßfänger Hinten  
**Verformt (leicht)**

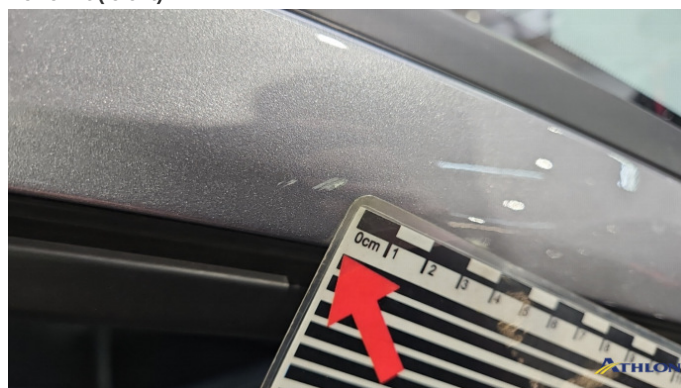
| | <b>Bauteil</b> | <b>Schaden</b> |
|---|---|---|
| 5. | A-Säule Vorne - Rechts | Kratzer |

5. A-Säule Vorne - Rechts  
**Kratzer**

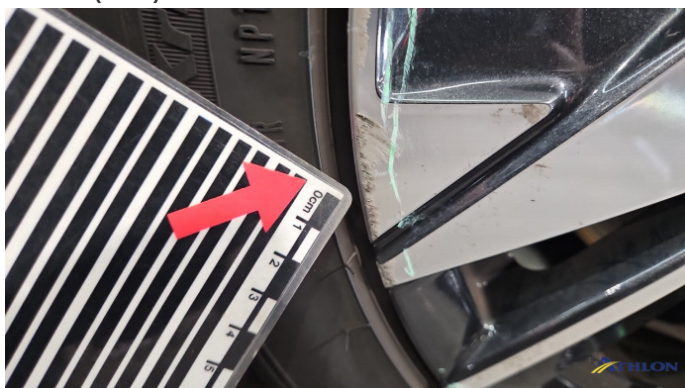
| | <b>Bauteil</b> | <b>Schaden</b> |
|---|---|---|
| 6. | Felge Vorne - Rechts | Kratzer |

6. Felge Vorne - Rechts  
**Kratzer**

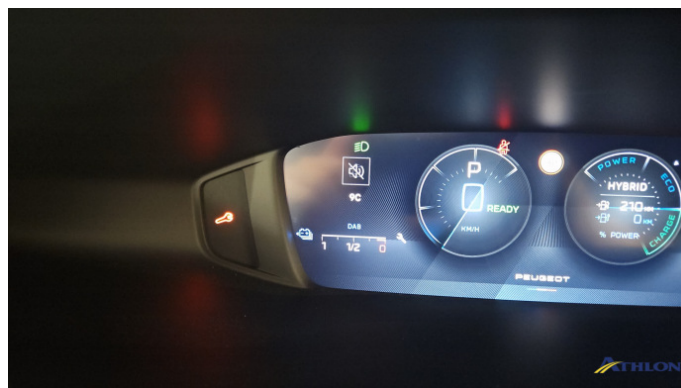
| | <b>Bauteil</b> | <b>Schaden</b> |
|---|---|---|
| 7. | Wartung Fällig | Fehlt |

7. Wartung Fällig  
**Fehlt**

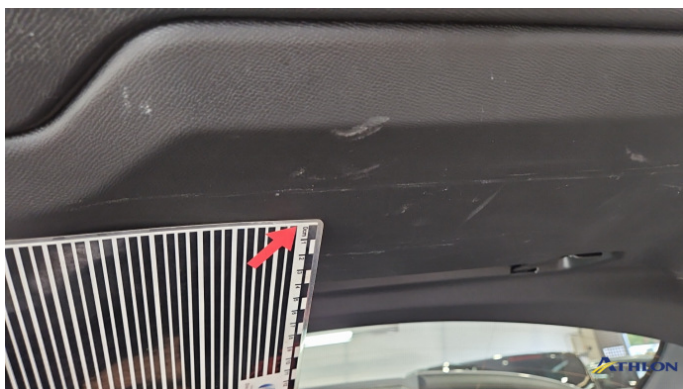
| | <b>Bauteil</b> | <b>Schaden</b> |
|---|---|---|
| 8. | Heckdeckelverkleidung | Gebrauchsspuren |

8. Heckdeckelverkleidung  
**Gebrauchsspuren**
