## Athlon Verkaufsexpertise

| <b>Berichtsnummer :</b> | <b>0000000940846-DE949</b> | | |

#### Seat Tarraco .

| Fahrzeug-Ident.-Nr.: | <b>VSSZZZKNZNW000699</b> | Laufleistung abgelesen: | <b>148226 km</b> |

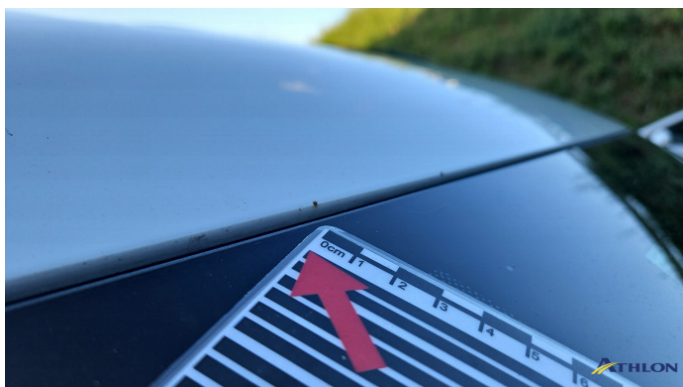
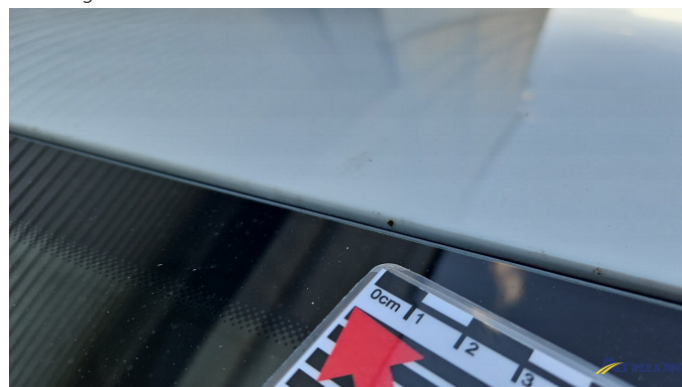
| | <b>Bauteil</b> | <b>Schaden</b> |
|---|---|---|
| 1. | Dach | Rost |

1. Dach  
Rost

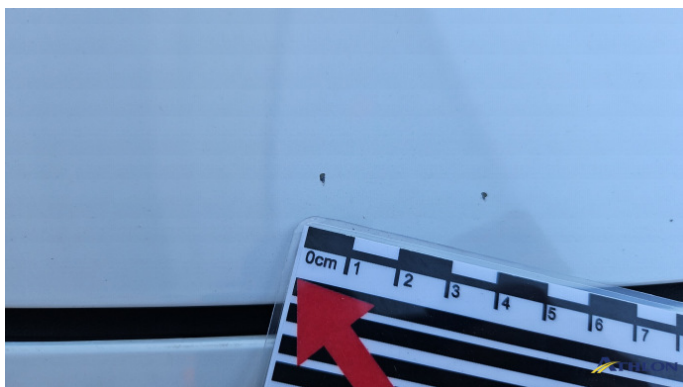
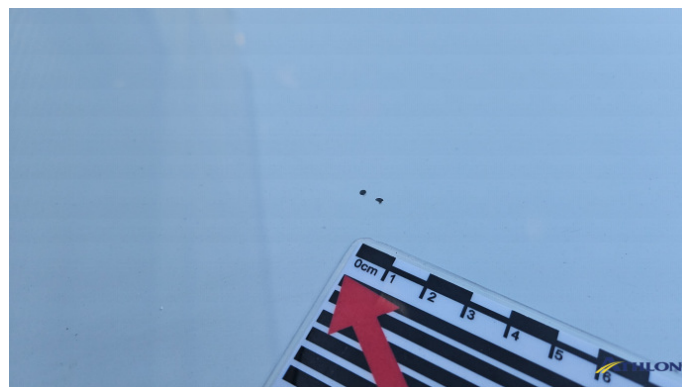
| | <b>Bauteil</b> | <b>Schaden</b> |
|---|---|---|
| 2. | Motorhaube | Steinschlag |

2. Motorhaube  
Steinschlag

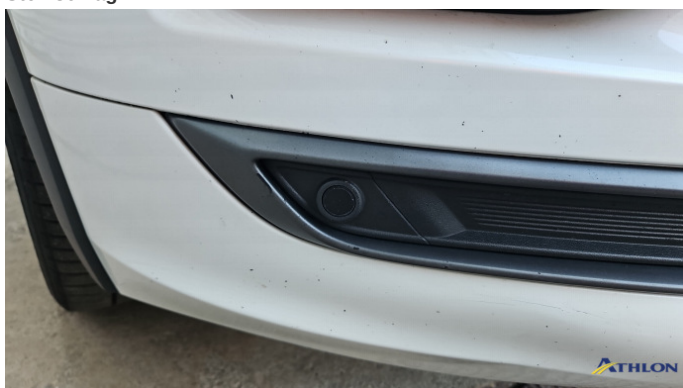
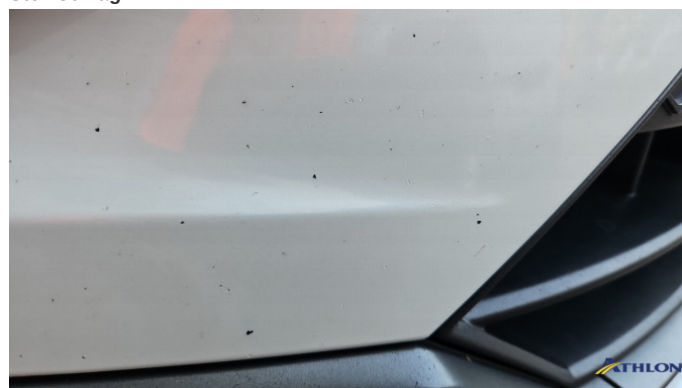
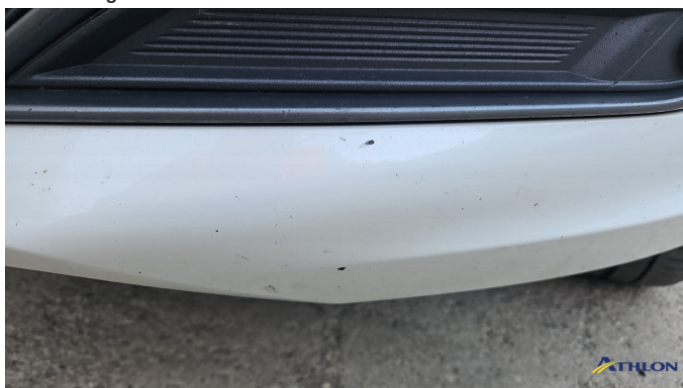
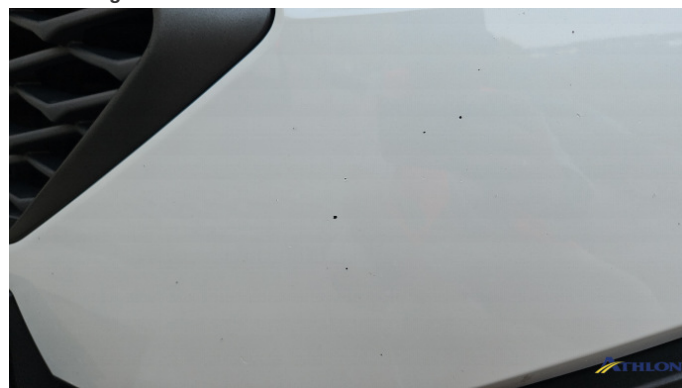
| | <b>Bauteil</b> | <b>Schaden</b> |
|---|---|---|
| 3. | Stoßfänger Vorne | Steinschlag |

3. Stoßfänger Vorne  
Steinschlag

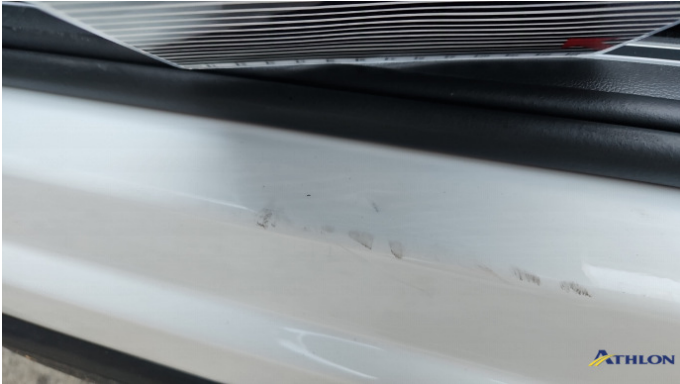
| | <b>Bauteil</b> | <b>Schaden</b> |
|---|---|---|
| 4. | Türeinstieg Vorne - Links | Verformt (leicht) |

4. Türeinstieg Vorne - Links  
**Verformt (leicht)**

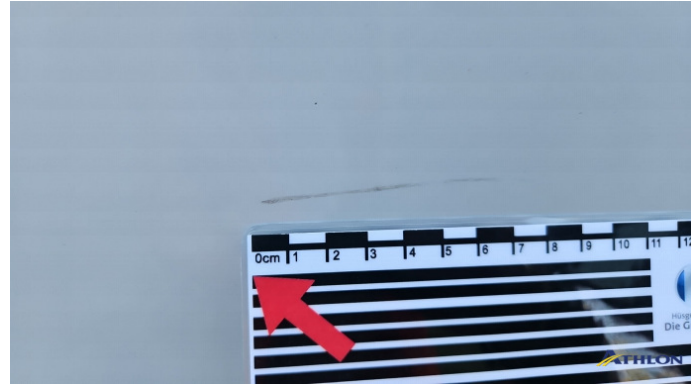
| | <b>Bauteil</b> | <b>Schaden</b> |
|---|---|---|
| 5. | Tür Hinten - Links | Kratzer |

5. Tür Hinten - Links  
**Kratzer**

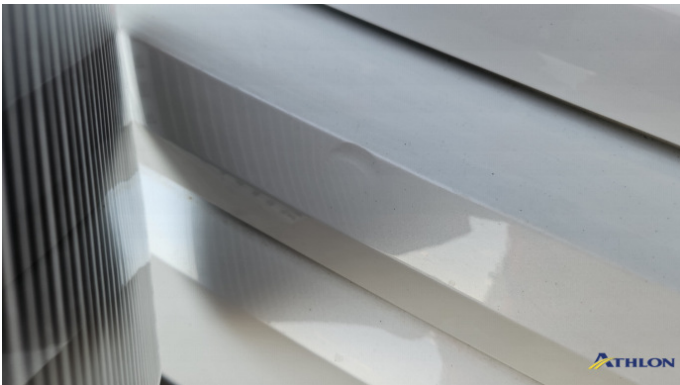
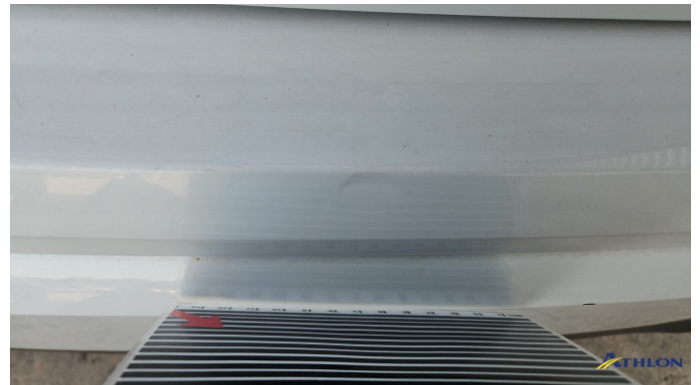
| | <b>Bauteil</b> | <b>Schaden</b> |
|---|---|---|
| 6. | Stoßfänger Hinten | Verformt (leicht) |

6. Stoßfänger Hinten  
**Verformt (leicht)**

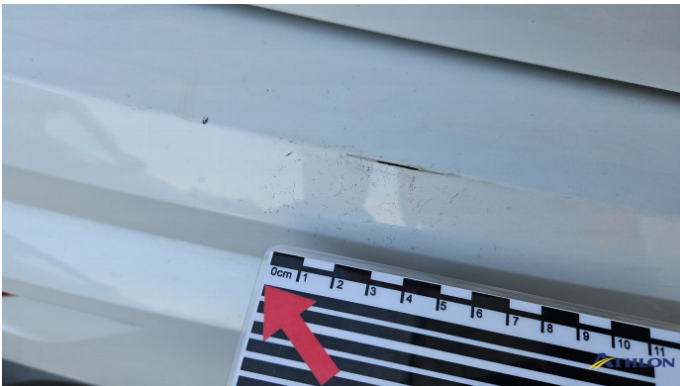
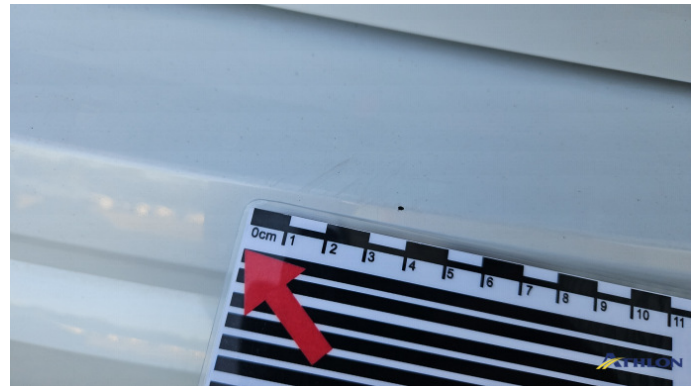
| | <b>Bauteil</b> | <b>Schaden</b> |
|---|---|---|
| 7. | Stoßfänger Hinten | Kratzer |

7. Stoßfänger Hinten  
**Kratzer**

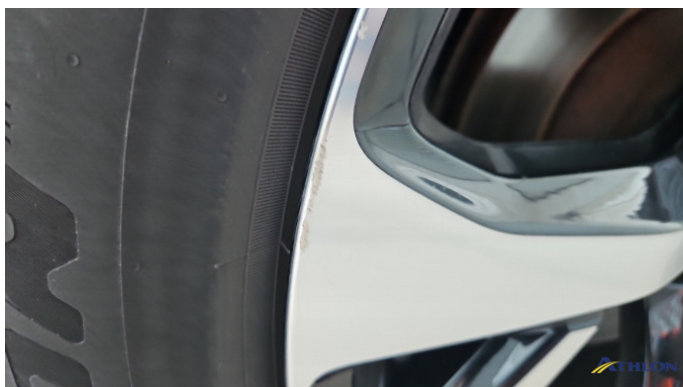
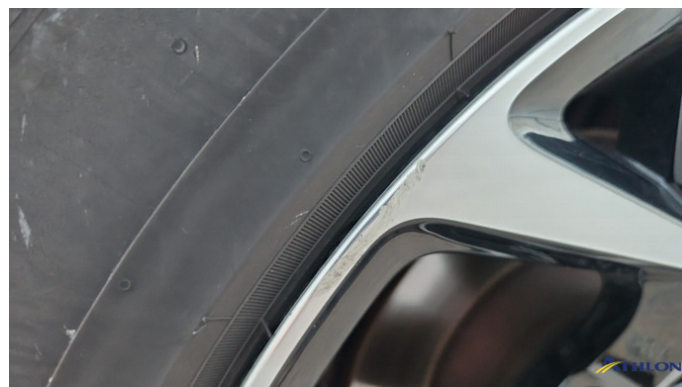
| | <b>Bauteil</b> | <b>Schaden</b> |
|---|---|---|
| 8. | Felge Hinten - Rechts | Kratzer |

8. Felge Hinten - Rechts  
**Kratzer**

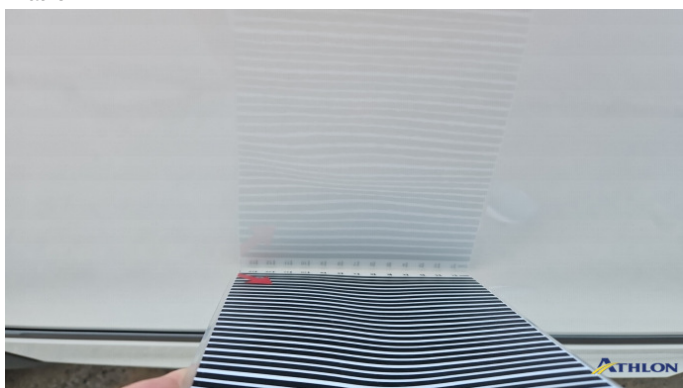
| | <b>Bauteil</b> | <b>Schaden</b> |
|---|---|---|
| 9. | Tür Hinten - Rechts | Verformt (leicht) |

9. Tür Hinten - Rechts  
**Verformt (leicht)**

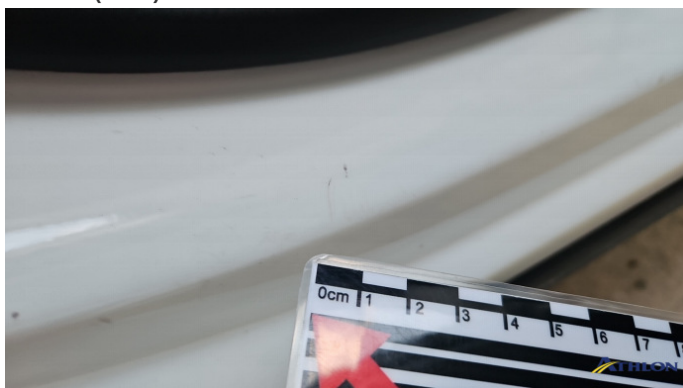
| | <b>Bauteil</b> | <b>Schaden</b> |
|---|---|---|
| 10. | Türeinstieg Hinten - Rechts | Kratzer |

10. Türeinstieg Hinten - Rechts  
**Kratzer**

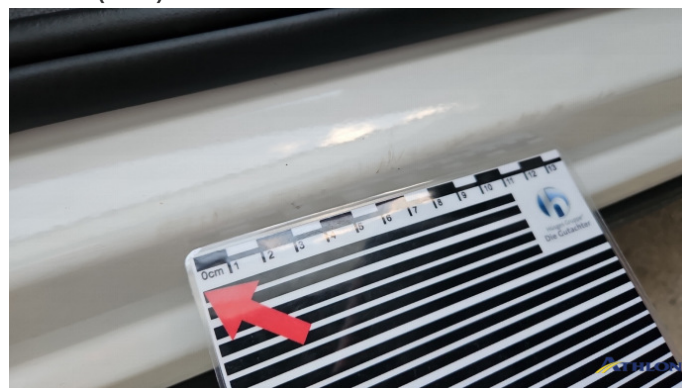
| | <b>Bauteil</b> | <b>Schaden</b> |
|---|---|---|
| 11. | Türeinstieg Vorne - Rechts | Kratzer |

11. Türeinstieg Vorne - Rechts  
**Kratzer**

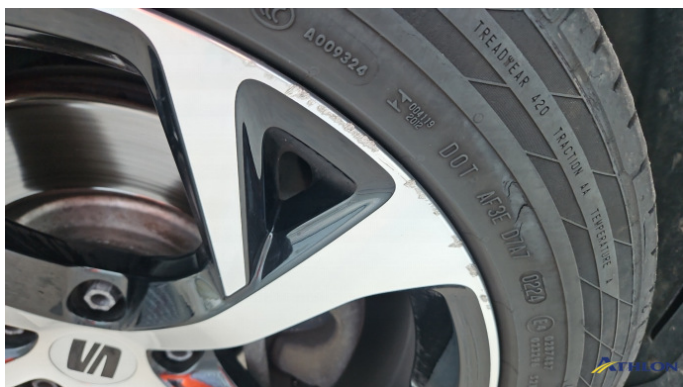
| | <b>Bauteil</b> | <b>Schaden</b> |
|---|---|---|
| 12. | Felge Vorne - Rechts | Kratzer |

12. Felge Vorne - Rechts  
**Kratzer**

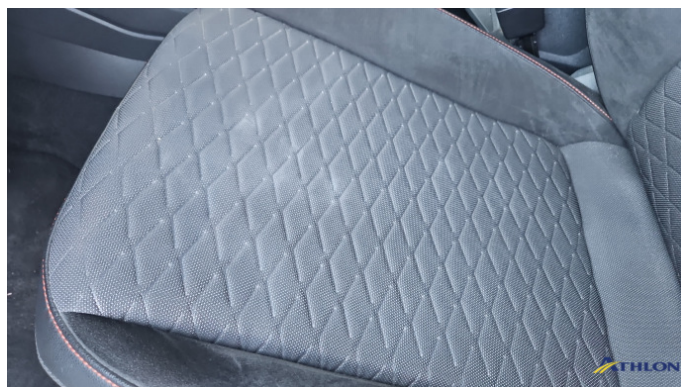
| | <b>Bauteil</b> | <b>Schaden</b> |
|---|---|---|
| 13. | Sitz - Vorne - Links:<br>Kissen | Verschmutzt (mittel) |

13. Sitz - Vorne - Links: Kissen  
**Verschmutzt (mittel)**

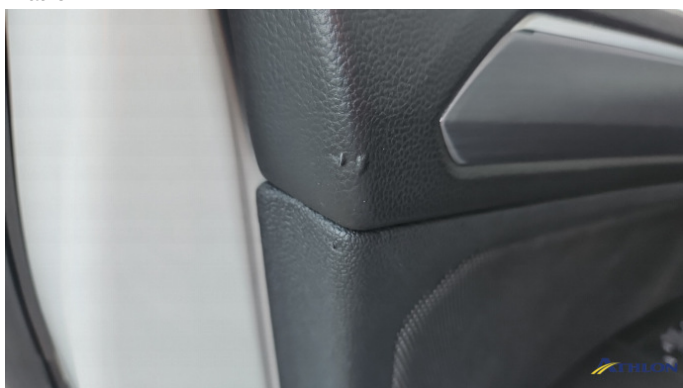
| | <b>Bauteil</b> | <b>Schaden</b> |
|---|---|---|
| 14. | Türverkleidung Vorne - Links | Gebrauchsspuren |

14. Türverkleidung Vorne - Links  
**Gebrauchsspuren**

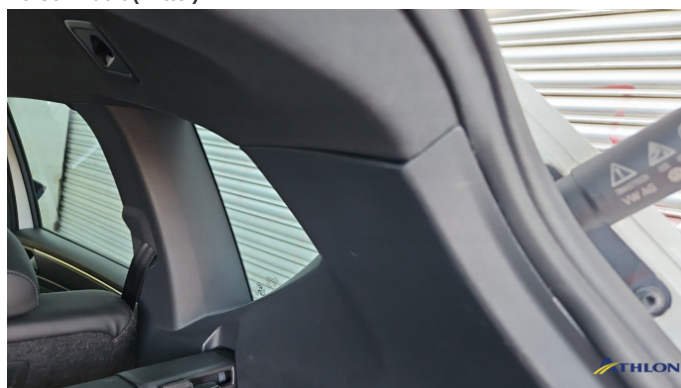
| | Bauteil | Schaden |
|---|---|---|
| 16. | Kofferraumverkleidung | Spaltmaß Ungenau |

16. Kofferraumverkleidung  
**Spaltmaß Ungenau**
