Athlon Verkaufsexpertise

Kunde :	Athlon Germany KD	Vertragsnummer :	12219564
Berichtsnummer :	0000000908389-DE949		
Amtl. Kennzeichen :	BO-QY 4523

Opel Mokka .

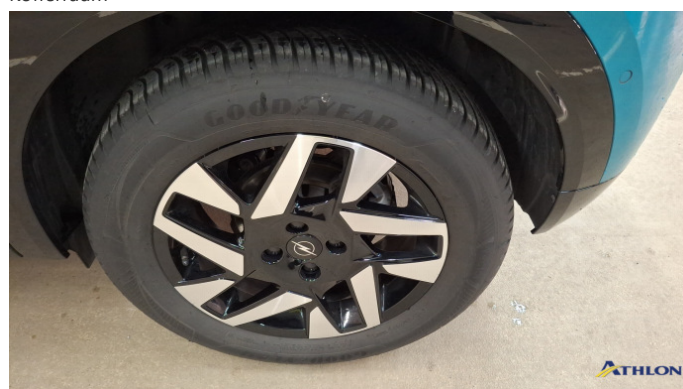
Felgen

Karosserie außen	
	Bauteil	Schaden
1.	Felge Vorne - Links	Kratzer
2.	Felge Vorne - Rechts	Kratzer
3.	Motorhaube	Steinschlag
