## Condizione Relazione

| Numero di rapporto: | 0000000880380-IT867 | Numero di contratto: | 763887 |

## Peugeot 3008;Suv;Diesel;Automatic;Black

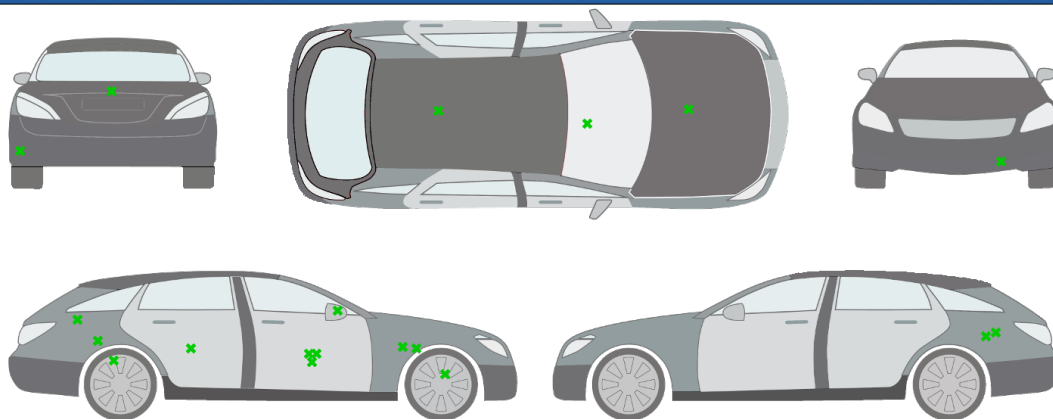
- 1.) | Ammacature/rigonfiamenti
- 2.) | Ammacature/rigonfiamenti
- 3.) parete laterale - posteriore - sinistra | Ammacature/rigonfiamenti
- 4.) parete laterale - posteriore - sinistra | Ammacature/rigonfiamenti
- 5.) paraurti posteriore | Ammacature/rigonfiamenti
- 6.) cerchione posteriore - destra | Graffio/Rigature
- 7.) parete laterale - posteriore - destra | Graffio/Rigature
- 8.) porta posteriore - destra | Graffio/Rigature
- 9.) porta anteriore - destra | Graffio/Rigature
- 10.) cerchione anteriore - destra | Graffio/Rigature
- 11.) Parafango anteriore - destro | Graffio/Rigature
- 12.) cofano | Graffio/Rigature
- 13.) spoiler anteriore | Graffio/Rigature

- 14.) Parabrezza | Rotto
- 15.) retrovisore esterno scatola - destro | Graffi superficiali
- 16.) porta anteriore - destra | Graffio/Rigature
- 17.) parete laterale - posteriore - destra | Graffi superficiali
- 18.) portello posteriore | Graffio/Rigature
- 19.) tetto | Graffio/Rigature
