## Athlon Verkaufsexpertise

<b>Kunde :</b>	<b>Athlon Germany KD</b>	<b>Vertragsnummer :</b>	<b>12224787</b>
<b>Berichtsnummer :</b>	<b>0000000908365-DE949</b>		
<b>Amtl. Kennzeichen :</b>	<b>EL-EP 404</b>

#### Mercedes-Benz V .

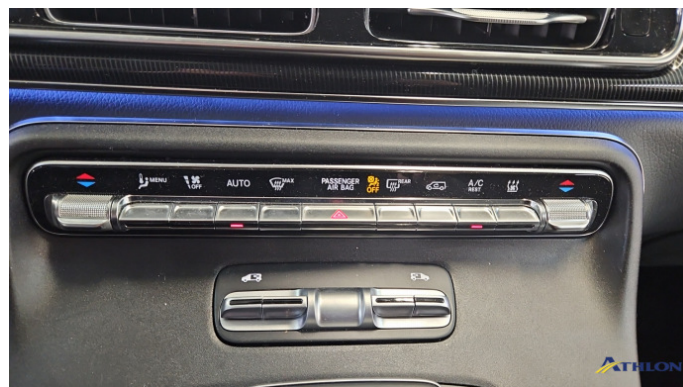
<b>Klimaanlage:</b>	Eine Funktion der Klimaanlage wurde zum Besichtigungszeitpunkt festgestellt.
<b>Lichtanlage:</b>	Die Lichtanlage war zum Besichtigungszeitpunkt in Ordnung.
<b>Motorlauf:</b>	Ein Probelauf des Motors wurde durchgeführt. Dabei traten keine akustischen und visuellen Mängel auf.
<b>Hinweis:</b>	*

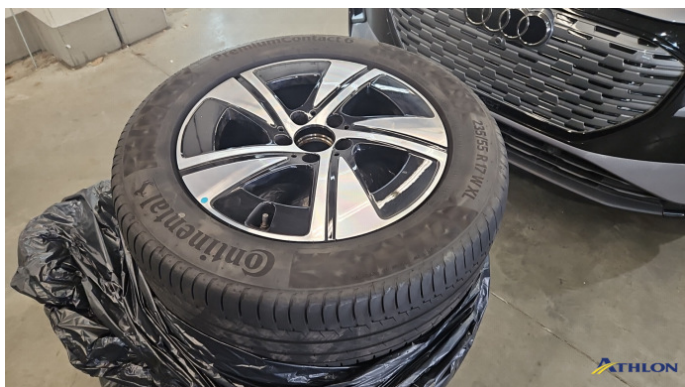
Bereifung

Reifenart / Felgentyp:	<b>Winterreifen</b>	<b>Aluminium</b>
1. Achse - links / Zust.		<b>235/55/R17/105 7 mm</b>
1. Achse - rechts / Zust.		<b>235/55/R17/105 7 mm</b>
2. Achse - links / Zust.		<b>235/55/R17/105 6 mm</b>
2. Achse - rechts / Zust.		<b>235/55/R17/105 6 mm</b>
Verkehrssicherheit:
