Condizione Relazione

Numero di rapporto:	0000000891631-IT867	Numero di contratto:	778368
Targa:	GM892VP

Mercedes-Benz SPRINTER;Cargo van;Electric;Automatic;

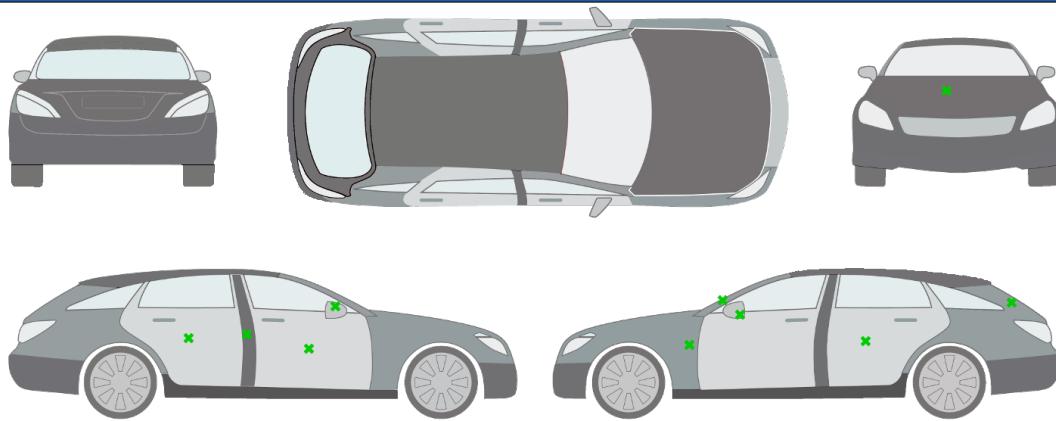
- 1.) cofano | Graffio/Rigature
- 2.) retrovisore esterno scatola - sinistro | Rotto
- 3.) parafango anteriore - sinistro | Rotto
- 4.) porta posteriore - sinistra | Ammaccature/rigonfiamenti
- 5.) parete laterale - posteriore - sinistra | Ammaccature/rigonfiamenti
- 6.) porta posteriore - destra | Ammaccature/rigonfiamenti
- 7.) B-colonna centrale - destra | Graffio/Rigature
- 8.) porta anteriore - destra | Ammaccature/rigonfiamenti
- 9.) retrovisore esterno scatola - destro | Graffi superficiali
- 10.) A-colonna anteriore - sinistra | Ammaccature/rigonfiamenti
- 11.) sedile guidatore | Usura
- 12.) selleria | Sporcizia (media)
- 13.) Pann int porta a battente | Mancante
