Athlon Verkaufsexpertise

Kunde :	Athlon Germany KD	Vertragsnummer :	12174357
Berichtsnummer :	0000000906698-DE949		
Amtl. Kennzeichen :	N-AG 7149

Mercedes-Benz A .

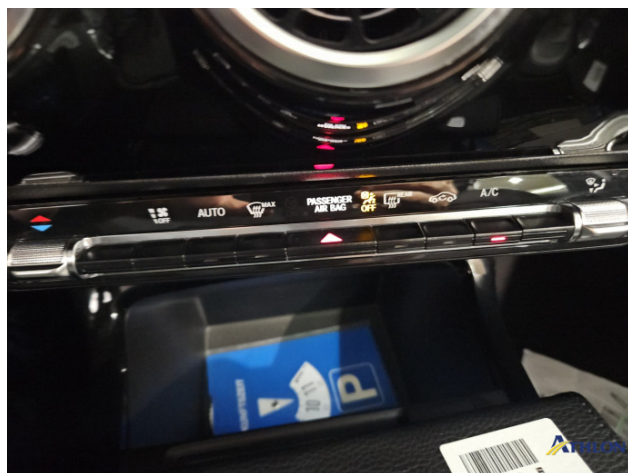
Klimaanlage:	Eine Funktion der Klimaanlage wurde zum Besichtigungszeitpunkt festgestellt.
Lichtanlage:	Die Lichtanlage war zum Besichtigungszeitpunkt in Ordnung.
Motorlauf:	Ein Probelauf des Motors wurde durchgeführt. Dabei traten keine akustischen und visuellen Mängel auf.
Hinweis:	*

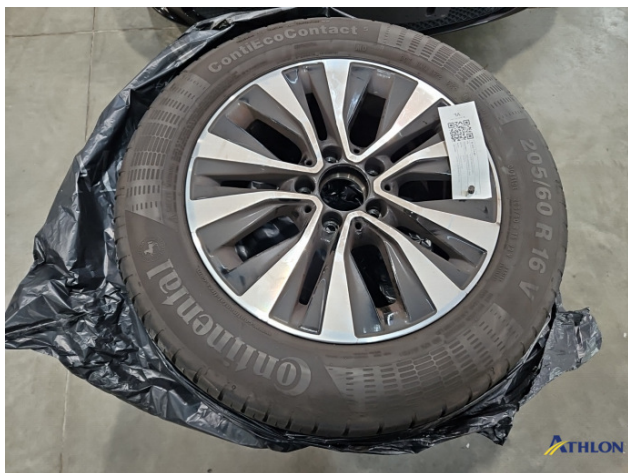
Bereifung

Reifenart / Felgentyp:	Winterreifen	Aluminium
1. Achse - links / Zust.		205/60/R16/92 4 mm
1. Achse - rechts / Zust.		205/60/R16/92 4 mm
2. Achse - links / Zust.		205/60/R16/92 4 mm
2. Achse - rechts / Zust.		205/60/R16/92 4 mm
Verkehrssicherheit:	Verkehrssicher
