## Condizione Relazione

| Numero di rapporto: | 0000000878730-IT867 | Numero di contratto: | 766637 |

#### Mercedes-Benz SPRINTER;Cargo van;Diesel;Manual;

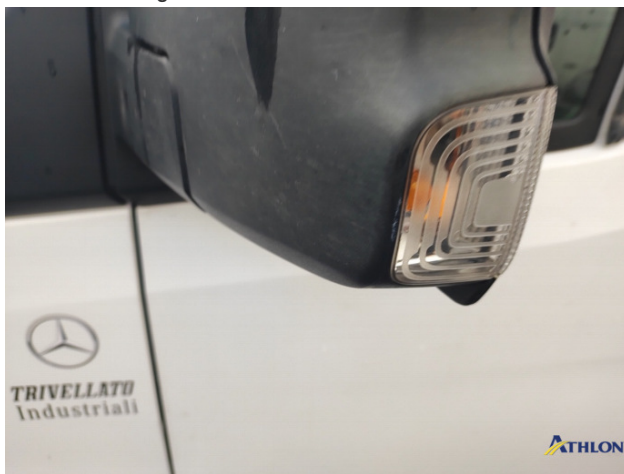
4. retrovisore esterno scatola - sinistro  
**Graffio/Rigature**

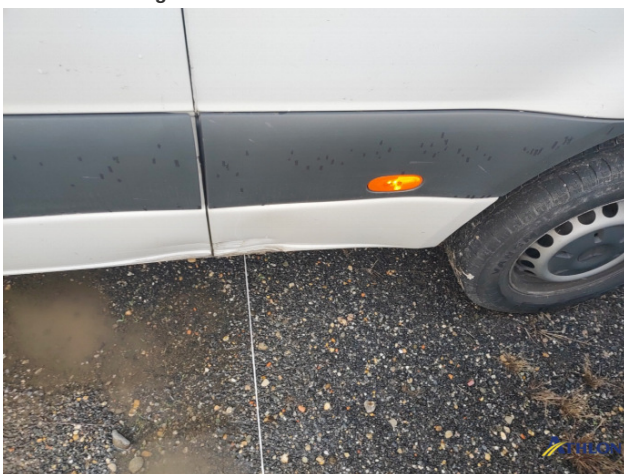
7. parete laterale - posteriore - sinistra  
**Ammaccature/rigonfiamenti**

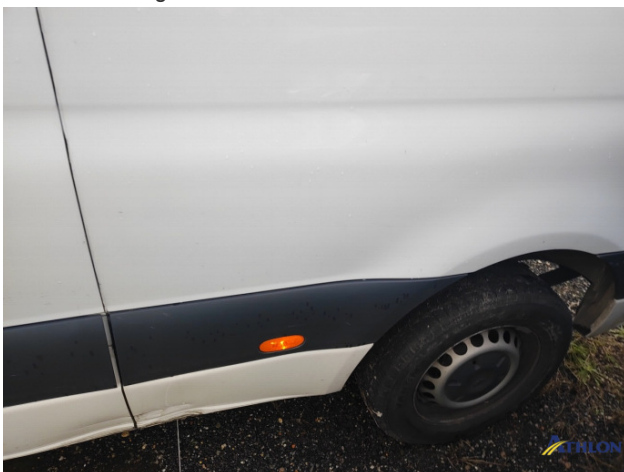
7. parete laterale - posteriore - sinistra  
**Ammaccature/rigonfiamenti**

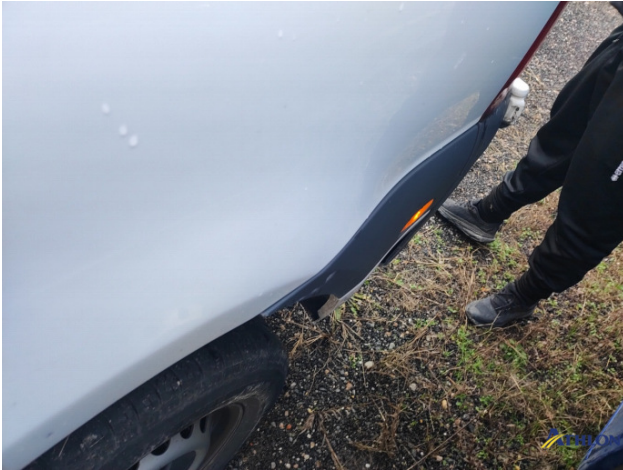
7. parete laterale - posteriore - sinistra  
**Ammaccature/rigonfiamenti**

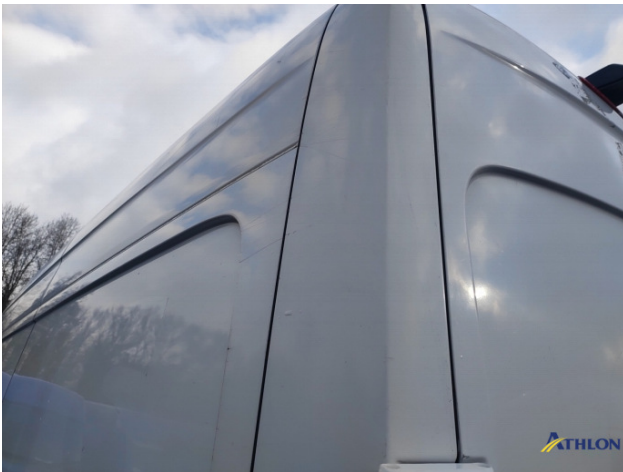
7. parete laterale - posteriore - sinistra  
**Ammaccature/rigonfiamenti**

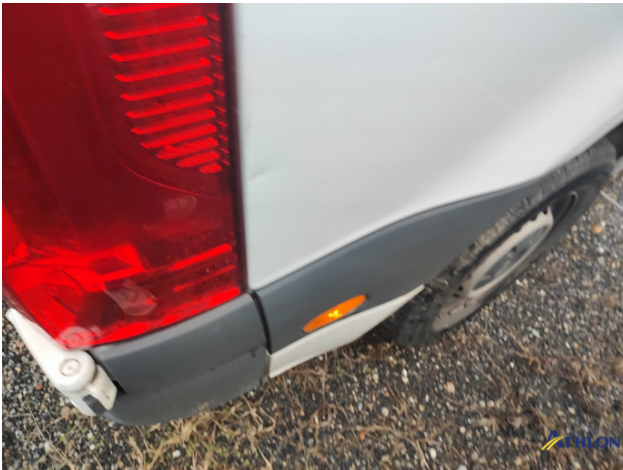
10. parete laterale - posteriore - destra  
**Ammaccature/rigonfiamenti**

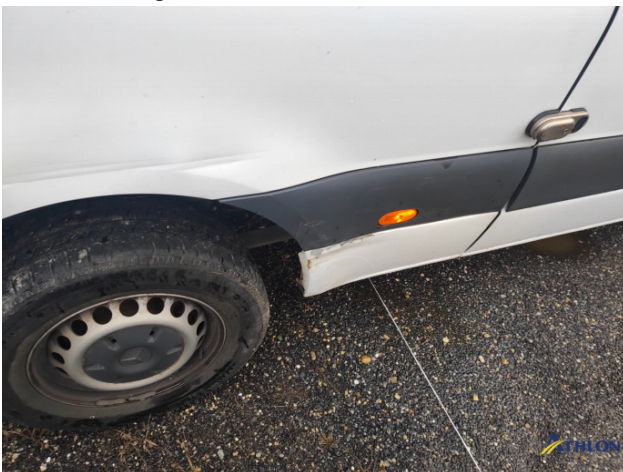
10. parete laterale - posteriore - destra  
**Ammaccature/rigonfiamenti**

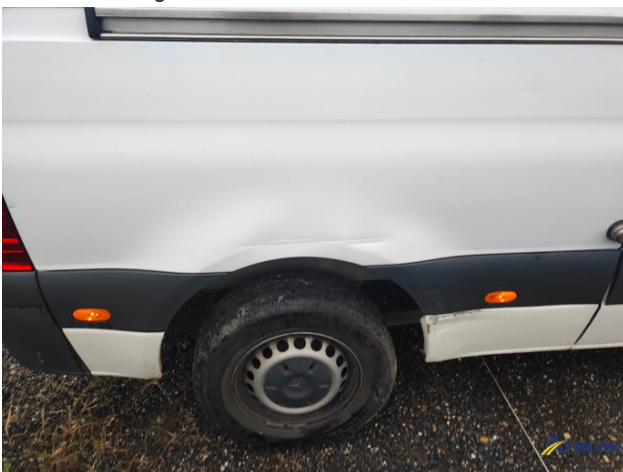
10. parete laterale - posteriore - destra  
**Ammaccature/rigonfiamenti**

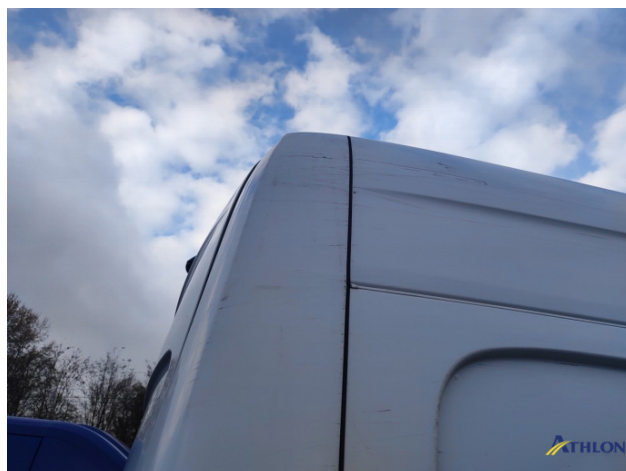
10. parete laterale - posteriore - destra  
**Ammaccature/rigonfiamenti**

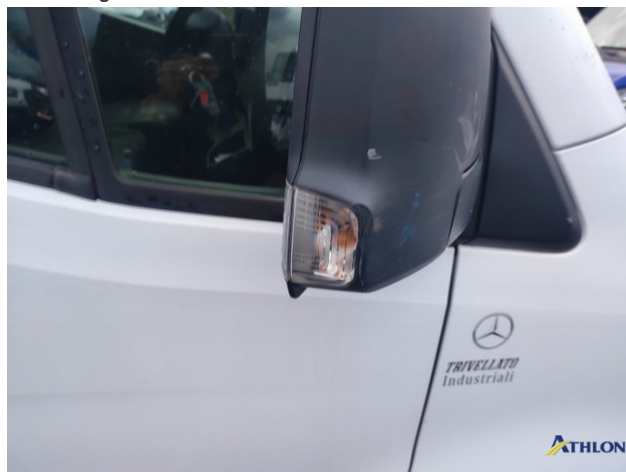
14. retrovisore esterno scatola - destro  
**Rotto**

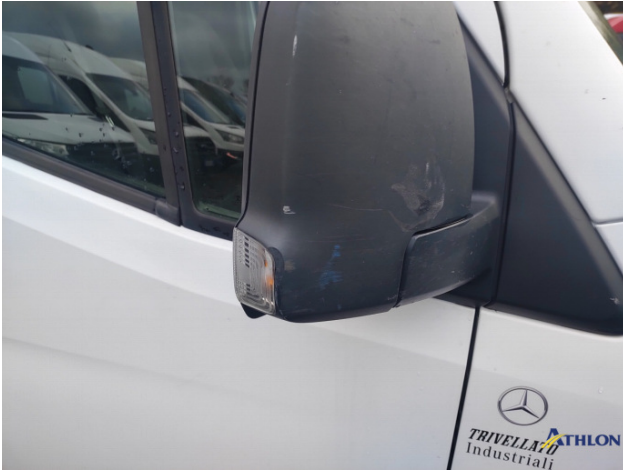
14. retrovisore esterno scatola - destro  
**Rotto**

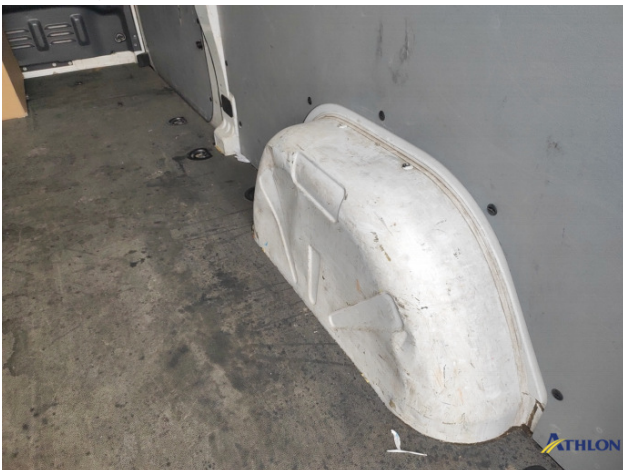
17. danni interni vano post  
**Rotto**
