Condizione Relazione

Numero di rapporto: 0000000881338-IT867
Targa: GT180MB

Opel Crossland;Crossover;Petrol;Automatic;

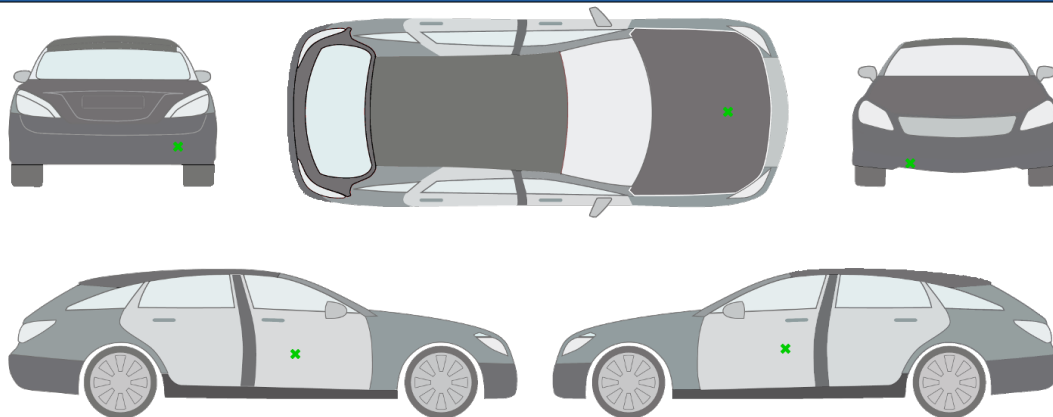
- 1.) spoiler anteriore | Ammacature/rigonfiamenti
- 2.) porta anteriore - destra | Ammacature/rigonfiamenti
- 3.) paraurti posteriore | Ammacature/rigonfiamenti
- 4.) porta anteriore - sinistra | Graffio/Rigature
- 5.) cofano | Graffi superficiali

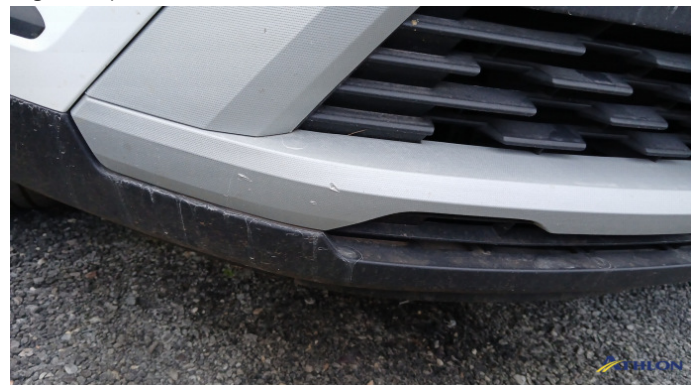
1. spoiler anteriore
Ammaccature/rigonfiamenti
