## Condizione Relazione

Numero di rapporto: 0000000878422-IT867  
Targa: GH606FY

#### Mercedes-Benz SPRINTER;Chassis;Diesel;Manual;

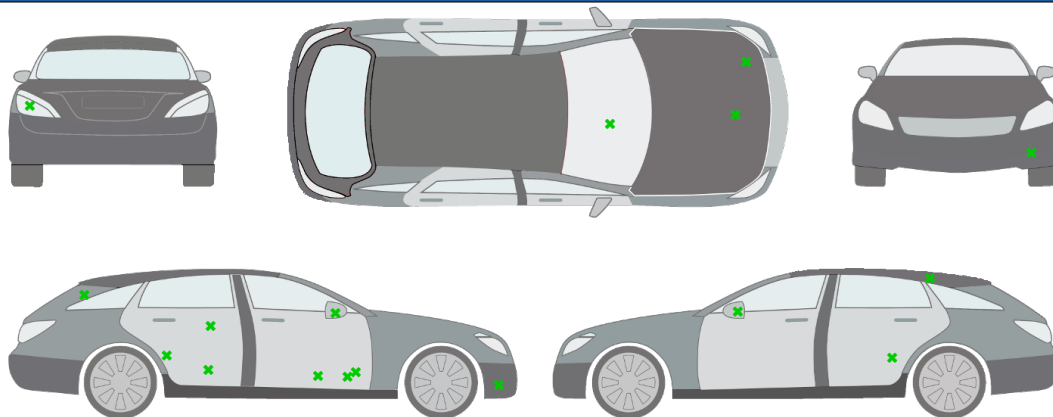
- 1.) porta posteriore - sinistra | Graffio/Rigature
- 2.) retrovisore esterno scatola - sinistro | Rotto
- 3.) paraurti posteriore | Graffio/Rigature
- 4.) cofano | 1 ammaccatura
- 5.) cofano | Ammaccature/rigonfiamenti
- 6.) retrovisore esterno scatola - destro | Graffio/Rigature
- 7.) porta anteriore - destra | Graffio/Rigature
- 8.) porta anteriore - destra | 1 ammaccatura
- 9.) porta anteriore - destra | Graffio/Rigature
- 10.) porta posteriore - destra | Graffio/Rigature
- 11.) porta posteriore - destra | Graffio/Rigature
- 12.) porta posteriore - destra | Graffio/Rigature
- 13.) parete laterale - posteriore - destra | Graffio/Rigature
- 14.) telaio del tetto - sinistro | Graffio/Rigature

15.) Parabrezza | Rotto

16.) paraurti anteriore | Graffio/Rigature

17.) fanale posteriore sinistra | Rotto
