Athlon Verkaufsexpertise

Kunde :	Athlon Germany KD	Vertragsnummer :	12174331
Berichtsnummer :	0000000910122-DE949		
Amtl. Kennzeichen :	N-AG 7124

Mercedes-Benz A .

Fahrzeug-Ident.-Nr.:	W1K3F1AB7PJ394401	Laufleistung abgelesen:	87177 km
Erstzulassung / Baujahr:	17.01.2023 / 2023	Besichtigungsdatum/-ort:	31.03.2026 Düren
Fahrzeugart:	PKW	Aufbauart:	Kombilimousine
KBA-Nr. (HSN/ TSN):	222//2AWX	Kraftstoff / Emissionsklasse:	Diesel / Euro 6
Getriebe Art:	automatic	Navi.-Datenträger:	Festplattenlaufwerk
Hubraum / Leistung:	1950 ccm / 85 kW (116 PS)	Antriebsart:	-
Lackfarbe:	Schwarz	Lackart:	Uni
Anzahl Schlüssel:	2	Polster Art:	Leder/Stoff
Serviceheft verfügbar:	Digital	Farbe Innenausstattung:	Schwarz
Letzter Service km / am:	- / -

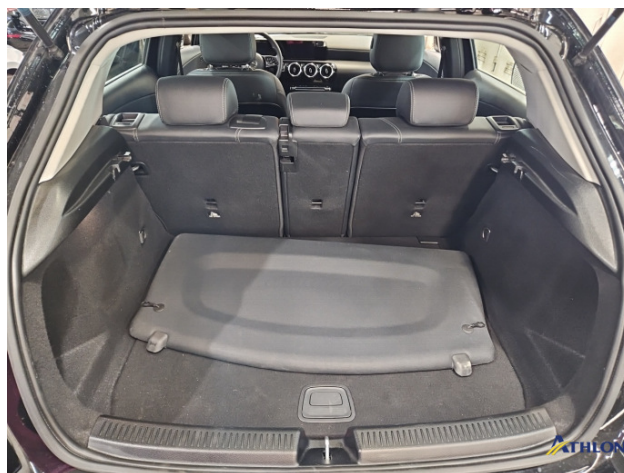
Bauteil	Schaden
14.	Trennetz	Fehlt
15.	Bordmappe	Fehlt
16.	Wartungsnachweis	Fehlt
17.	Dachhimmel	Loch
18.	Kofferraum	Gebrauchsspuren
