## Condizione Relazione

| Numero di rapporto: | 0000000884922-IT867 | Numero di contratto: | 763240 |

#### Mercedes-Benz SPRINTER;Cargo van;Diesel;Manual;

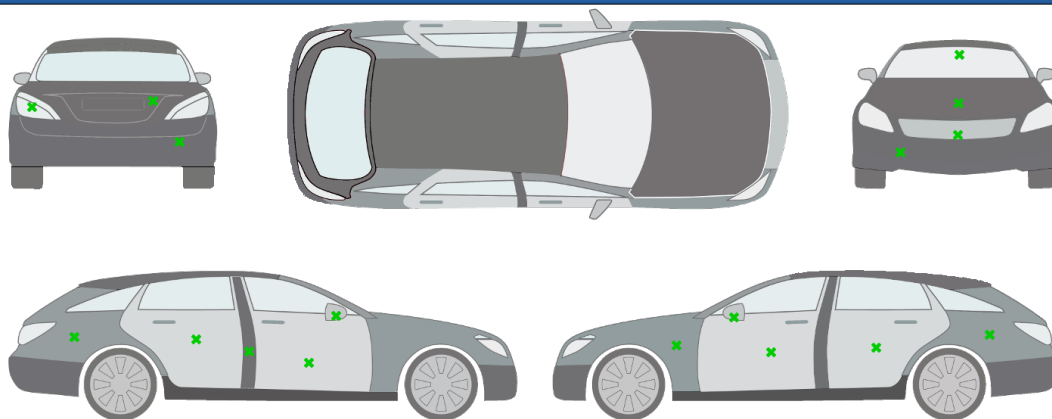
### Valutazione dei danni

- 1.) paraurti anteriore | Graffio/Rigature
- 2.) griglia anteriore sopra | Graffio/Rigature
- 3.) cofano | Ruggine
- 4.) Parabrezza | Scheggiatura
- 5.) parafrangente anteriore - sinistro | Graffio/Rigature
- 6.) retrovisore esterno scatola - sinistro | Rotto
- 7.) porta anteriore - sinistra | Graffio/Rigature
- 8.) porta posteriore - sinistra | Graffio/Rigature
- 9.) parete laterale - posteriore - sinistra | Graffio/Rigature
- 10.) paraurti posteriore | Rotto
- 11.) portellone posteriore | Graffio/Rigature
- 12.) parete laterale - posteriore - destra | Graffio/Rigature
- 13.) porta posteriore - destra | Ammaccature/rigonfiamenti

- 14.) B-colonna centrale - destra | Graffio/Rigature
- 15.) porta anteriore - destra | Ammaccature/rigonfiamenti
- 16.) retrovisore esterno scatola - destro | Graffio/Rigature
- 17.) fanale posteriore sinistra | Rotto
- 18.) Pannelli interni | Rotto
- 19.) Parete divisoria cabina - PRM | Graffio/Rigature
- 20.) Pomello leva cambio | Rotto
- 21.) fodero sedile ant sx | Rotto

riferimento: cofano motore non si apre portellone laterale non si apre block shaft rotto retromarcia non funzionante
