Athlon Verkaufsexpertise

Kunde :	Athlon Germany KD	Vertragsnummer :	12174866
Berichtsnummer :	0000000908769-DE949		
Amtl. Kennzeichen :	HB-HW 878E

Mercedes-Benz C T-Modell .

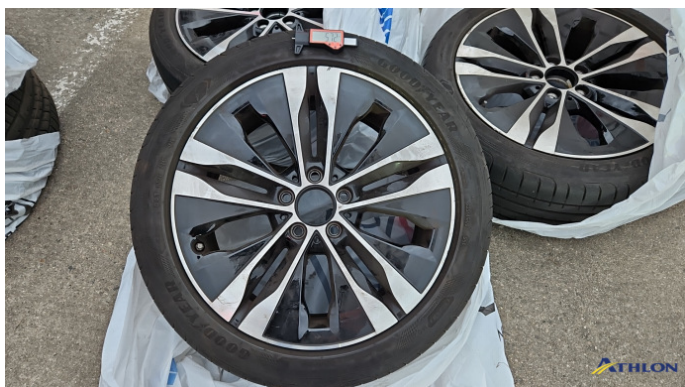
Bereifung

Reifenart / Felgentyp:	Winterreifen	Aluminium
1. Achse - links / Zust.		225/50/R17/98 6 mm
1. Achse - rechts / Zust.		225/50/R17/98 6 mm
2. Achse - links / Zust.		245/45/R17/99 6 mm
2. Achse - rechts / Zust.		245/45/R17/99 6 mm
Verkehrssicherheit:	Verkehrssicher
