## Athlon Verkaufsexpertise

| Berichtsnummer : | 0000000921454-DE949 | | |
| Amtl. Kennzeichen : | WI-AS 2698 | | |

#### Opel Astra L Sports Tourer .

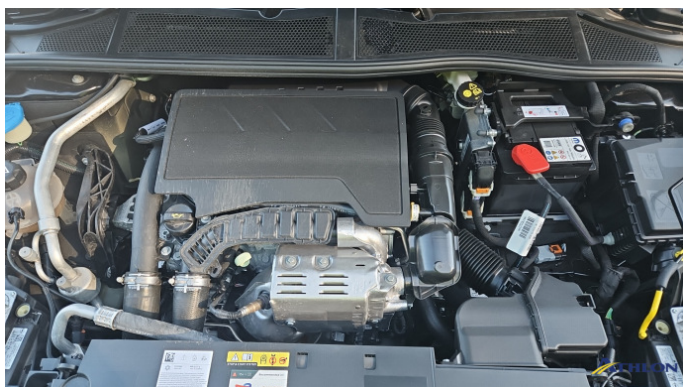
Motorraum

| <b>Motorlauf:</b> | Ein Probelauf des Motors wurde durchgeführt. Dabei traten keine akustischen und visuellen Mängel auf. |
