Condizione Relazione

Numero di rapporto:	0000000891634-IT867	Numero di contratto:	772385
Targa:	GL659JD

Mercedes-Benz SPRINTER;Chassis;Diesel;Manual;

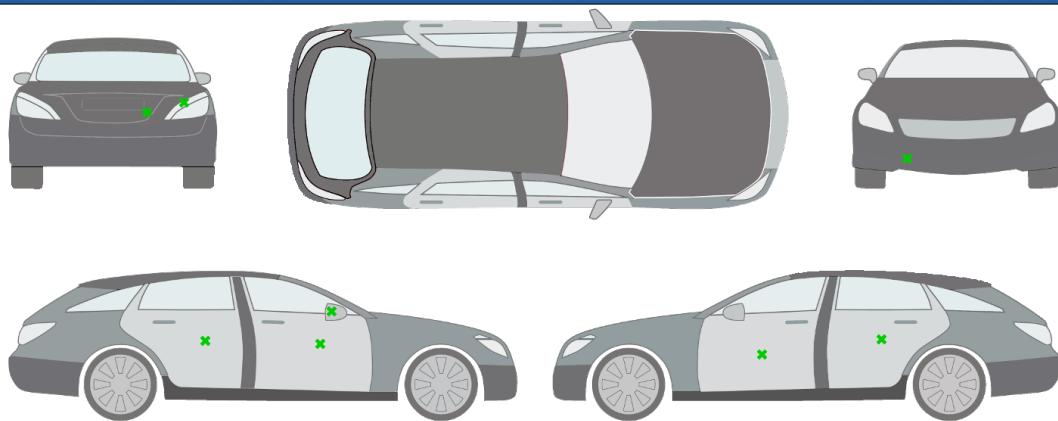
Valutazione dei danni

- 1.) paraurti anteriore | Graffio/Rigature
- 2.) porta anteriore - sinistra | Ammaccature/rigonfiamenti
- 3.) porta posteriore - sinistra | Ammaccature/rigonfiamenti
- 4.) portello posteriore | Ammaccature/rigonfiamenti
- 5.) porta posteriore - destra | Ammaccature/rigonfiamenti
- 6.) porta anteriore - destra | Ammaccature/rigonfiamenti
- 7.) retrovisore esterno scatola - destro | Rotto
- 8.) fanale posteriore destra | Rotto
- 9.) selleria | Sporcizia (elevata)
