## Condizione Relazione

Numero di rapporto: 0000000871512-IT867  
Targa: GH174FY

#### Opel Corsa;Hatchback;Electric;Automatic;

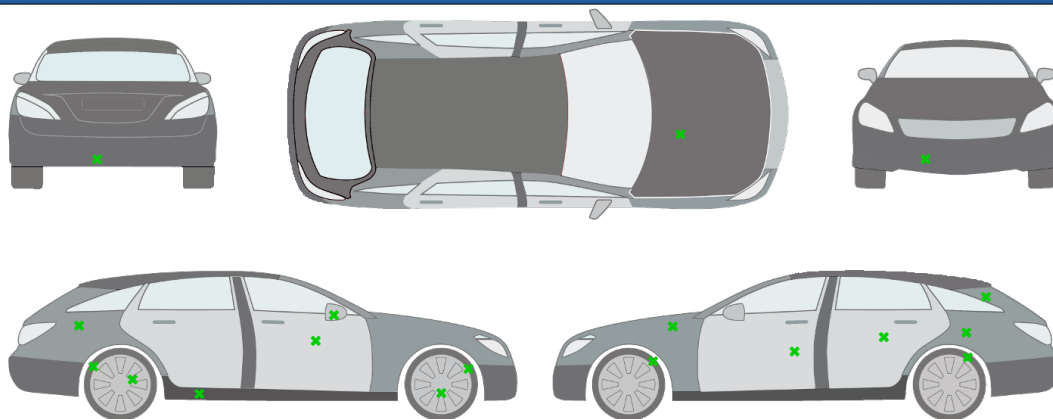
### Valutazione dei danni

- 1.) parafrangente anteriore - sinistro | Graffio/Rigature
- 2.) porta anteriore - sinistra | Graffio/Rigature
- 3.) porta posteriore - sinistra | Graffio/Rigature
- 4.) parete laterale - posteriore - sinistra | Ammacature/rigonfiamenti
- 5.) paraurti posteriore | Graffio/Rigature
- 6.) cerchione posteriore - destra | Graffio/Rigature
- 7.) parete laterale - posteriore - destra | Ammacature/rigonfiamenti
- 8.) sottoporta - destra | Graffio/Rigature
- 9.) porta anteriore - destra | Graffio/Rigature
- 10.) retrovisore esterno scatola - destro | Graffio/Rigature
- 11.) cerchione anteriore - destra | Graffio/Rigature
- 12.) paraurti anteriore | Graffio/Rigature
- 13.) cofano | Scheggiatura

14.) parete laterale - posteriore - sinistra | Ammacature/rigonfiamenti

15.) tetto | Sporczia (elevata)

16.) Pneumatico posteriore - destro | Usura

17.) pneumatico anteriore - destro | Usura

18.) pneumatico anteriore - sinistro | Usura

19.) Pneumatico posteriore - sinistro | Usura

riferimento: batteria ko
