## Athlon Verkaufsexpertise

| <b>Berichtsnummer :</b> | <b>0000000773911-DE949</b> | | |
| <b>Amtl. Kennzeichen :</b> | <b>HH-MZ 1101</b> | | |

#### Mercedes-Benz C -Klasse T-Modell (BM 205)(09.2014->) C 200 T d (205.201)

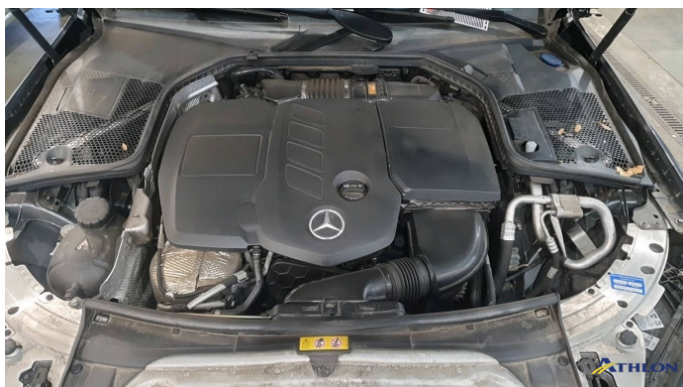
Motorraum

| <b>Motorlauf:</b> | Ein Probelauf des Motors wurde durchgeführt. Dabei traten keine akustischen und visuellen Mängel auf. |

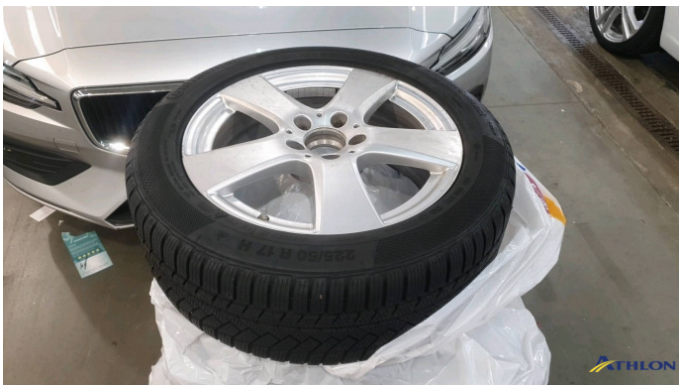
Bereifung

| 1. Achse - links / Zust. | - | <b>225/45/R18/95 5 mm</b> |
| 1. Achse - rechts / Zust. | - | <b>225/45/R18/95 5 mm</b> |
