Condizione Relazione

Numero di rapporto:	0000000882527-IT867	Numero di contratto:	770423
Targa:	GJ396JB

Mercedes-Benz SPRINTER;Cargo van;Electric;Automatic;

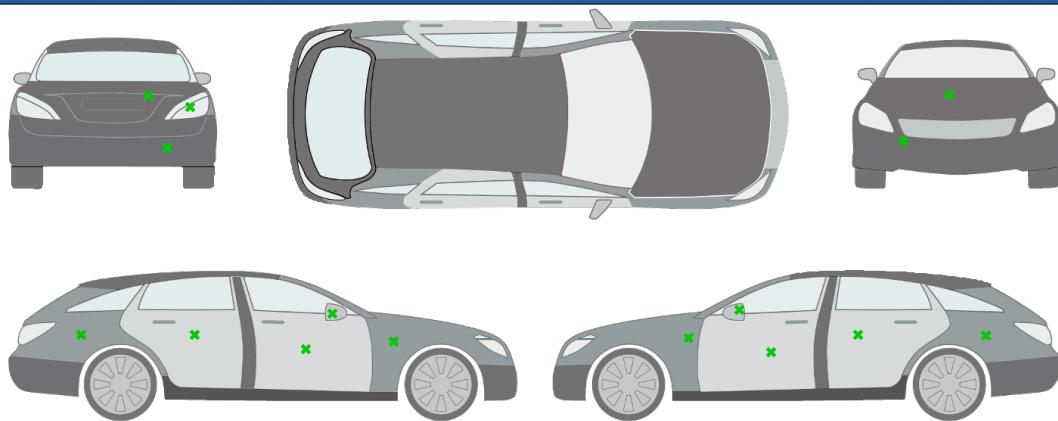
Valutazione dei danni

- 1.) paraurti anteriore | Ammaccature/rigonfiamenti
- 2.) cofano | Graffi superficiali
- 3.) parafango anteriore - sinistro | Ammaccature/rigonfiamenti
- 4.) retrovisore esterno scatola - sinistro | Graffio/Rigature
- 5.) porta anteriore - sinistra | Graffio/Rigature
- 6.) porta posteriore - sinistra | Graffio/Rigature
- 7.) parete laterale - posteriore - sinistra | Graffio/Rigature
- 8.) paraurti posteriore | Rotto
- 9.) portello posteriore | Ammaccature/rigonfiamenti
- 10.) parete laterale - posteriore - destra | Graffio/Rigature
- 11.) porta posteriore - destra | Ammaccature/rigonfiamenti
- 12.) porta anteriore - destra | Graffio/Rigature
- 13.) retrovisore esterno scatola - destro | Graffio/Rigature

14.) Parafango anteriore - destro | Ammaccature/rigonfiamenti

15.) fanale posteriore destra | Rotto

16.) sedile guidatore | Rotto

17.) selleria | Sporcizia (media)
