## Athlon Verkaufsexpertise

<b>Kunde :</b>	<b>Athlon Germany KD</b>	<b>Vertragsnummer :</b>	<b>12071037</b>
<b>Berichtsnummer :</b>	<b>0000000907567-DE949</b>		
<b>Amtl. Kennzeichen :</b>	<b>PI-HO 1055</b>

#### Skoda Kodiaq .

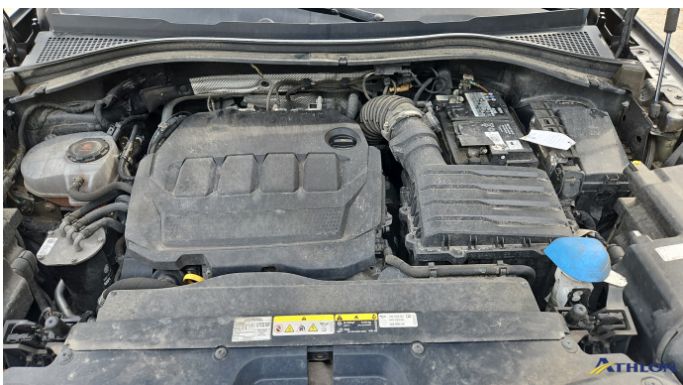
Motorraum

<b>Klimaanlage:</b>	Eine Funktion der Klimaanlage wurde zum Besichtigungszeitpunkt festgestellt.
<b>Lichtanlage:</b>	Die Lichtanlage war zum Besichtigungszeitpunkt in Ordnung.
<b>Motorlauf:</b>	Ein Probelauf des Motors wurde durchgeführt. Dabei traten keine akustischen und visuellen Mängel auf.
<b>Hinweis:</b>	*

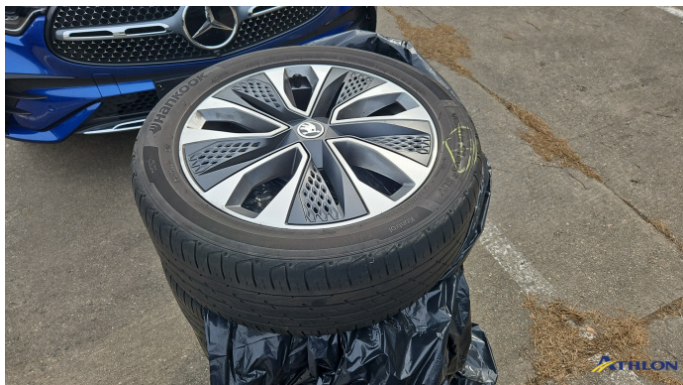
Bereifung

Reifenart / Felgentyp:	<b>Winterreifen</b>	<b>Aluminium</b>
1. Achse - links / Zust.		<b>215/65/R17/99 4 mm</b>
1. Achse - rechts / Zust.		<b>215/65/R17/99 4 mm</b>
2. Achse - links / Zust.		<b>215/65/R17/99 5 mm</b>
2. Achse - rechts / Zust.		<b>215/65/R17/99 5 mm</b>
Verkehrssicherheit:	<b>Verkehrssicher</b>
