## Condizione Relazione

| Numero di rapporto: | 0000000850275-IT867 | Numero di contratto: | 763178 |

#### Mercedes-Benz SPRINTER;Cargo van;Diesel;Manual;

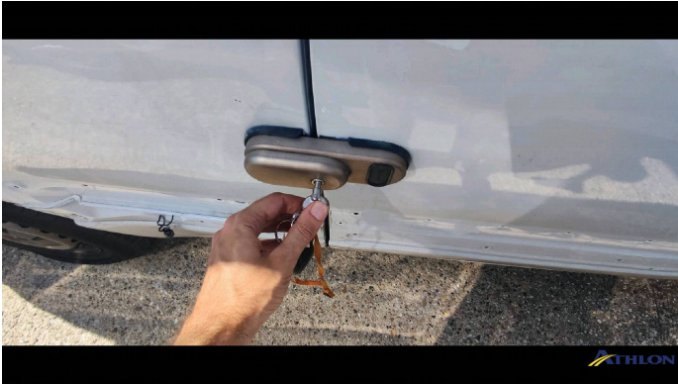
12. parete laterale - posteriore - destra  
**Ammaccature/rigonfiamenti**

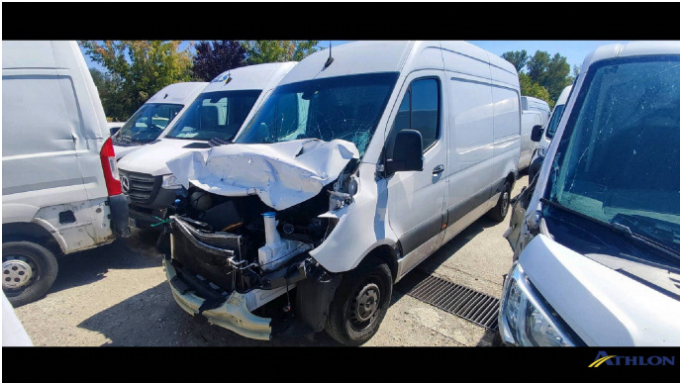
21. faro alogeno - sinistro  
**Rotto**
