## Condizione Relazione

Numero di rapporto: 0000000880362-IT867  
Targa: GC673ZY

#### Peugeot Expert; Cargo van; Diesel; Manual; White

Data e luogo Perizia: 20.11.2025 Bressana Bottarone

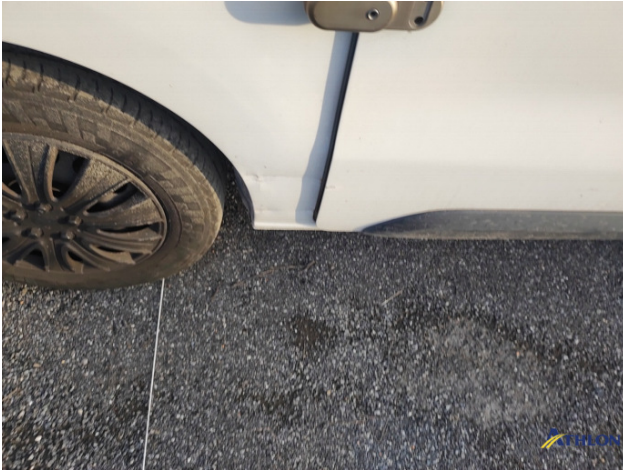
3. parete laterale - posteriore - destra  
**Ammaccature/rigonfiamenti**

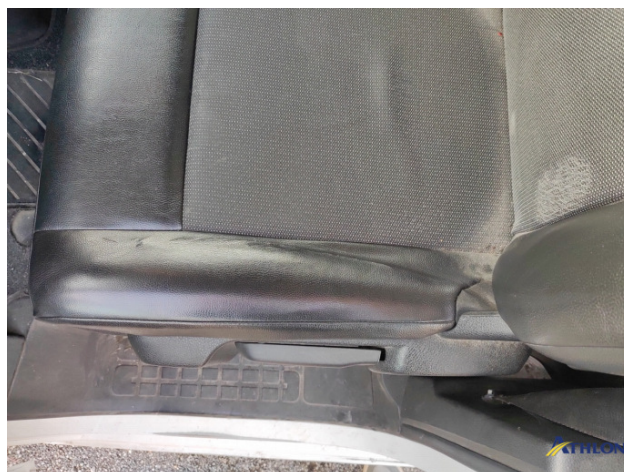
16. fodero sedile ant sx  
**Rotto**
