Condizione Relazione

Numero di rapporto:	0000000891637-IT867	Numero di contratto:	775439
Targa:	GM253PS

Fiat Scudo;Cargo van;Diesel;Manual;White

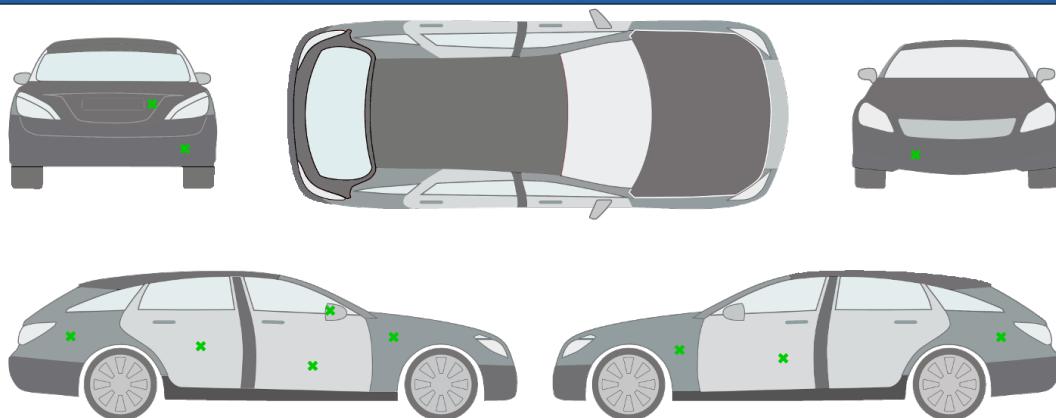
Valutazione dei danni

- 1.) paraurti anteriore | Graffio/Rigature
- 2.) parafango anteriore - sinistro | Graffio/Rigature
- 3.) porta anteriore - sinistra | Ammaccature/rigonfiamenti
- 4.) parete laterale - posteriore - sinistra | Ammaccature/rigonfiamenti
- 5.) paraurti posteriore | Rotto
- 6.) portello posteriore | Ammaccature/rigonfiamenti
- 7.) parete laterale - posteriore - destra | Ammaccature/rigonfiamenti
- 8.) porta posteriore - destra | Ammaccature/rigonfiamenti
- 9.) porta anteriore - destra | Ammaccature/rigonfiamenti
- 10.) retrovisore esterno scatola - destro | Graffi superficiali
- 11.) Parafango anteriore - destro | Ammaccature/rigonfiamenti
- 12.) selleria | Sporcizia (elevata)
