## Condizione Relazione

| Numero di rapporto: | 0000000878705-IT867 | Numero di contratto: | 774903 |

#### Opel Mokka;Suv;Petrol;Manual;

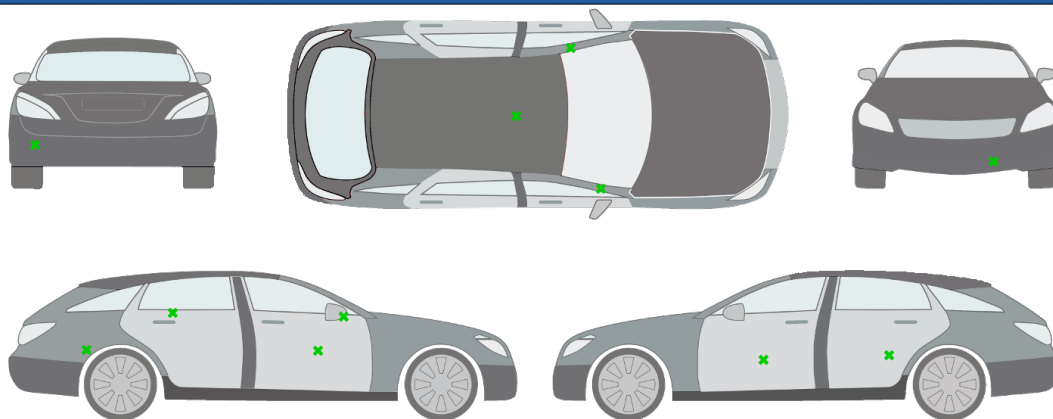
- 1.) paraurti posteriore | Graffio/Rigature
- 2.) porta posteriore - sinistra | Graffio/Rigature
- 3.) porta anteriore - sinistra | Graffio/Rigature
- 4.) spoiler anteriore | Graffi superficiali
- 5.) A-colonna anteriore - sinistra | Ammacature/rigonfiamenti
- 6.) tetto | Ammacature/rigonfiamenti
- 7.) A-colonna anteriore - Destra | Ammacature/rigonfiamenti
- 8.) retrovisore esterno scatola - destro | Graffio/Rigature
- 9.) porta anteriore - destra | Graffio/Rigature
- 10.) porta posteriore - destra | Graffio/Rigature
- 11.) parete laterale - posteriore - destra | Graffio/Rigature

riferimento: manutenzione da effettuare batteria da sostituire

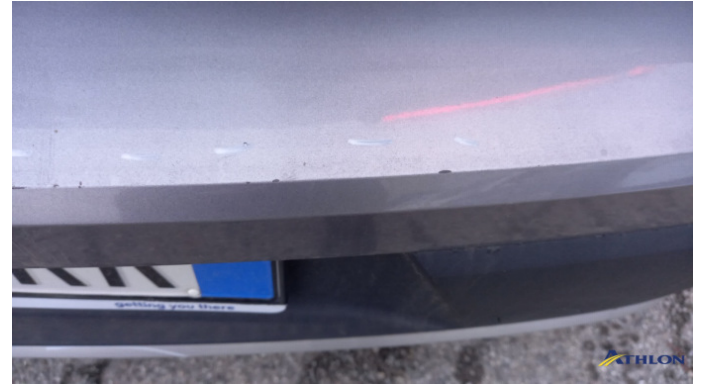
1. paraurti posteriore  
Graffio/Rigature
