## Athlon Verkaufsexpertise

<b>Kunde :</b>	<b>Athlon Germany KD</b>	<b>Vertragsnummer :</b>	<b>12080502</b>
<b>Berichtsnummer :</b>	<b>0000000899841-DE949</b>		
<b>Amtl. Kennzeichen :</b>	<b>HH-C 5843</b>

#### Mercedes-Benz C T-Modell .

Fahrzeug-Ident.-Nr.:	<b>W1KAH0EB4PF091018</b>	Laufleistung abgelesen:	<b>15090 km</b>
Erstzulassung / Baujahr:	<b>17.01.2023 / 2023</b>	Besichtigungsdatum/-ort:	<b>16.02.2026 Neuseddin</b>
Fahrzeugart:	<b>PKW</b>	Aufbauart:	<b>Kombi</b>
KBA-Nr. (HSN/ TSN):	<b>222//2AYH</b>	Kraftstoff / Emissionsklasse:	<b>Diesel / Euro 6</b>
Getriebe Art:	<b>automatic</b>	Navi.-Datenträger:	<b>Festplattenlaufwerk</b>
Hubraum / Leistung:	<b>1993 ccm / 147 kW (200 PS)</b>	Antriebsart:	<b>-</b>
Lackfarbe:	<b>SCHWARZ - UNILACK</b>	Lackart:	<b>Uni</b>
Anzahl Schlüssel:	<b>2</b>	Polster Art:	<b>Stoff</b>
Serviceheft verfügbar:	<b>Digital</b>	Farbe Innenausstattung:	<b>Schwarz</b>
Letzter Service km / am:	<b>12845 / 01.08.2025</b>

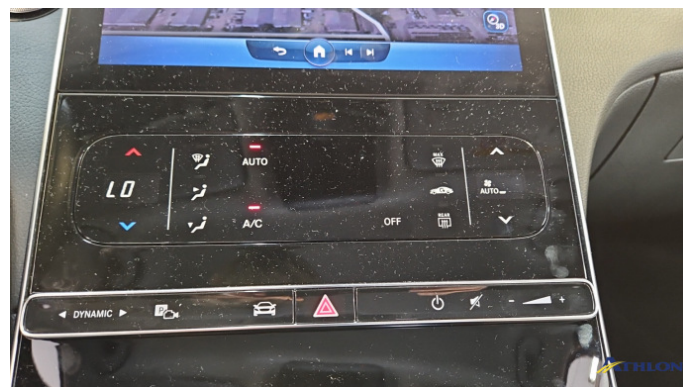
<b>Klimaanlage:</b>	Die Klimaanlage konnte bei der Besichtigung nicht geprüft werden. **Witterungsbedingt Prüfung nicht möglich
<b>Lichtanlage:</b>	Die Lichtanlage war zum Besichtigungszeitpunkt in Ordnung.
<b>Motorlauf:</b>	Ein Probelauf des Motors wurde durchgeführt. Dabei traten keine akustischen und visuellen Mängel auf.
<b>Hinweis:</b>	*

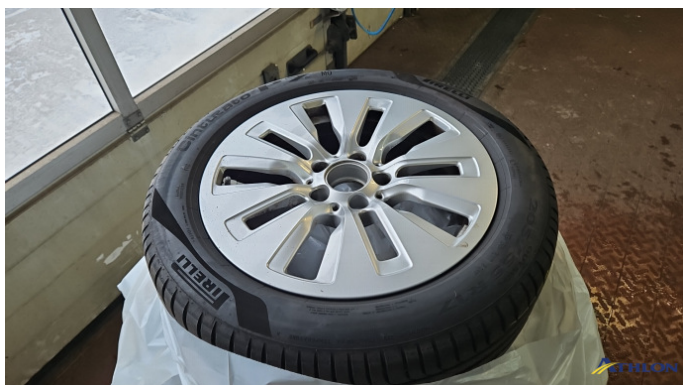
Bereifung

Reifenart / Felgentyp:	<b>Winterreifen</b>	<b>Aluminium</b>
1. Achse - links / Zust.		<b>225/50/R17/98 7 mm</b>
1. Achse - rechts / Zust.		<b>225/50/R17/98 7 mm</b>
2. Achse - links / Zust.		<b>225/50/R17/98 7 mm</b>
2. Achse - rechts / Zust.		<b>225/50/R17/98 7 mm</b>
Verkehrssicherheit:
