Condizione Relazione

Numero di rapporto: 000000803552-IT867 Numero di contratto: 756981

Skoda Octavia; Wagon; Diesel; Manual;

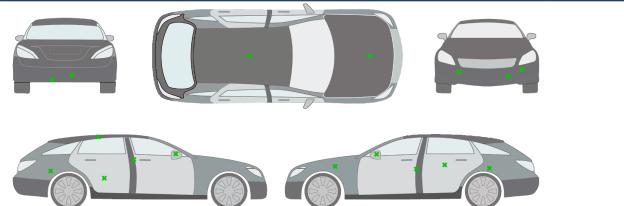
Valutazione dei danni

- 1.) porta posteriore destra | 3 ammaccature
- 2.) parete laterale posteriore destra | 2 ammaccature
- 3.) B-colonna centrale destra | Graffi superficiali
- 4.) telaio del tetto destro | 1 ammaccatura
- 5.) retrovisore esterno scatola destro | 1 ammaccatura
- 6.) tetto | Ammaccature/rigonfiamenti
- 7.) cofano | Ammaccature/rigonfiamenti
- 8.) paraurti anteriore | Graffio/Rigature
- 9.) paraurti anteriore | Rotto
- 10.) paraurti anteriore | Graffio/Rigature
- 11.) parafango anteriore sinistro | Graffio/Rigature
- 12.) retrovisore esterno scatola sinistro | Rotto
- 13.) B-colonna centrale sinistra | Graffi superficiali
- 14.) porta posteriore sinistra | Graffi superficiali

- 15.) parete laterale posteriore sinistra | 1 ammaccatura
- 16.) paraurti posteriore | 1 ammaccatura
- 17.) paraurti posteriore | Scheggiatura
