## Athlon Verkaufsexpertise

| Berichtsnummer : | 0000000904009-DE949 | | |
| Amtl. Kennzeichen : | BO-QY 4844 | | |

#### Opel Corsa F .

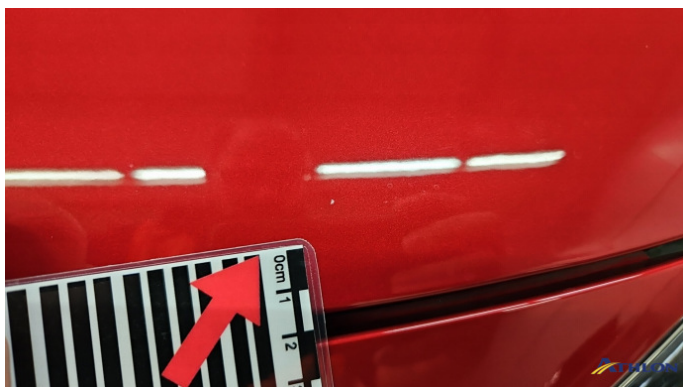
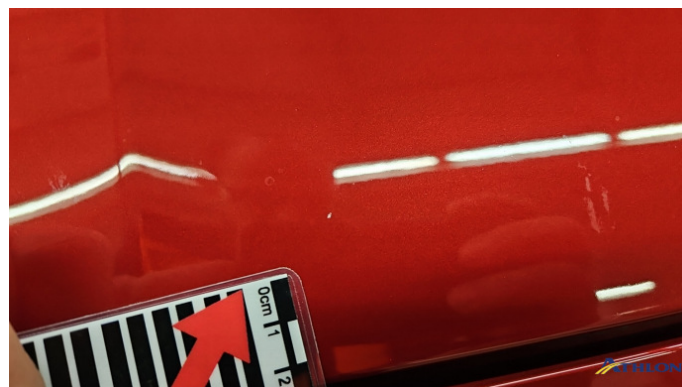
1. Motorhaube  
Steinschlag

| | <b>Bauteil</b> | <b>Schaden</b> |
|---|---|---|
| 1. | Motorhaube | Steinschlag |

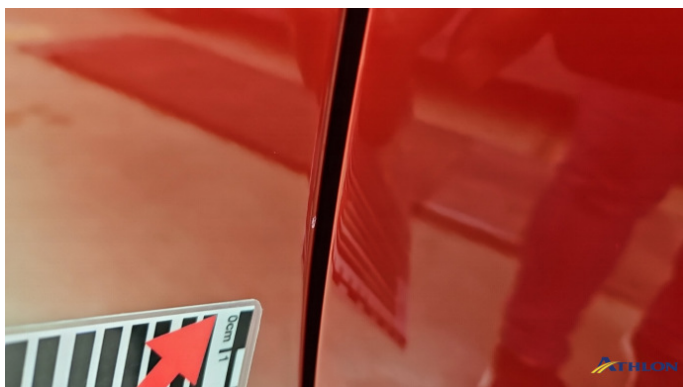
2. Tür Vorne - Links  
**Kratzer**

| | <b>Bauteil</b> | <b>Schaden</b> |
|---|---|---|
| 2. | Tür Vorne - Links | Kratzer |

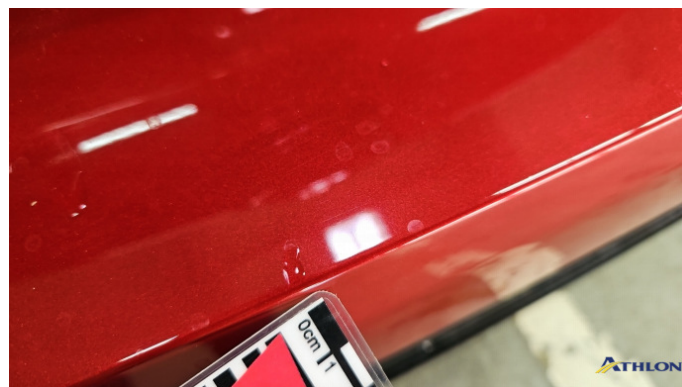
3. Stoßfänger Hinten  
**Kratzer**

| | <b>Bauteil</b> | <b>Schaden</b> |
|---|---|---|
| 3. | Stoßfänger Hinten | Kratzer |
